福島第一原子力発電所構内H4エリアのタンクにおける 水漏れに関するサンプリング結果（南放水口・排水路）

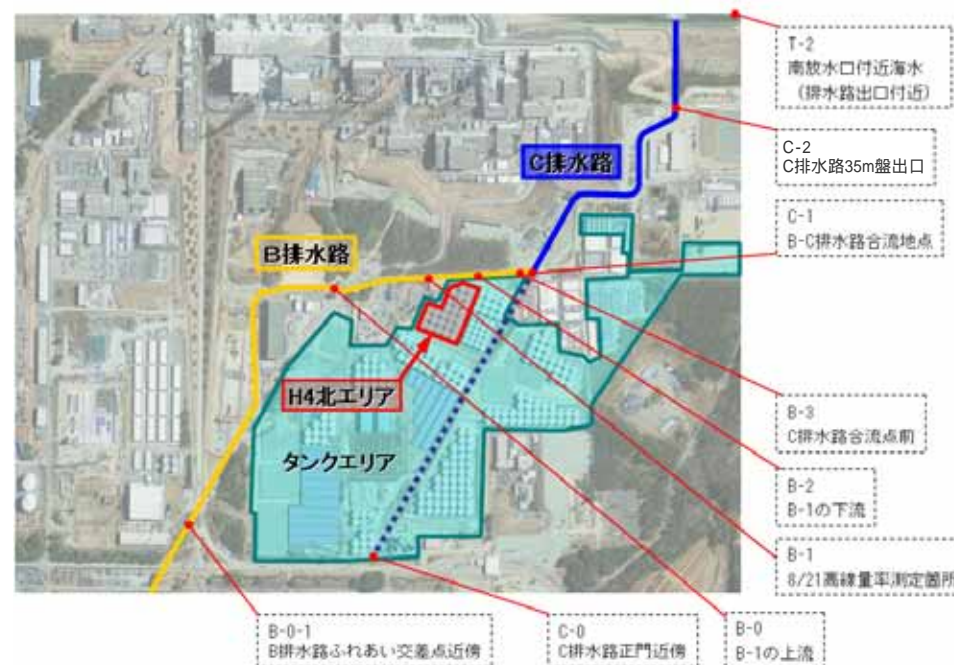
南放水口付近 ^{注1} 海水 (排水路出口付近) (T-2)	B-C排水路 合流地点 ^{注2} (C-1)	B排水路内採取地点			B排水路 ふれあい交差点近傍 ^{注3} (B-0-1)	C排水路 正門近傍 ^{注3} (C-0)	C排水路 35m盤出口 ^{注5} (C-2)
			8/21高線量率測定箇所 (B-1)	B-1の下流 (B-2)	C排水路合流点前 (B-3)			
採取日	9月13日	9月13日	9月13日 ^{注4}	9月13日 ^{注4}	9月13日 ^{注4}	9月13日	9月13日	9月13日
採取時刻	10:50	11:15	11:35	11:25	11:20	11:45	11:55	11:05
Cs-134(約2年)	ND(1.3)	ND(18)	140	ND(19)	25	ND(19)	ND(19)	ND(18)
Cs-137(約30年)	ND(1.5)	ND(26)	290	42	40	ND(26)	ND(27)	ND(26)
全	ND(19)	220	940	860	3000	67	19	170

注1: 1～4号機放水口から南側約330m地点(T-2)

注3: タンクエリアへの排水路の流入箇所
