福島第一原子力発電所構内H4エリアのタンクにおける 水漏れに関するサンプリング結果 (南放水口・排水路) (1 / 2)

福島第一原子力発電所構内H4エリアのタンクにおける 水漏れに関するサンプリング結果（南放水口・排水路）（2 / 2）

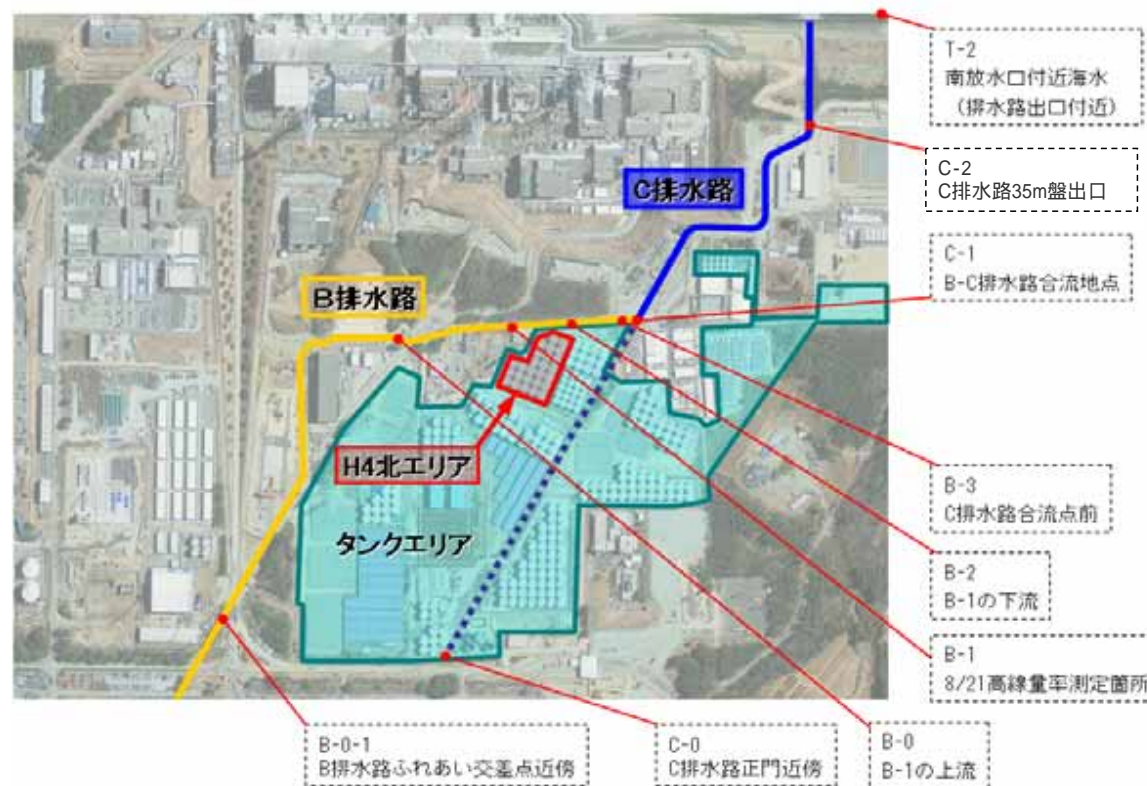
南放水口付近 ^{注1} 海水 (排水路出口付近) (T-2)	B-C排水路 合流地点 ^{注2} (C-1)	B排水路内採取地点			B排水路 ふれあい交差点近傍 ^{注3} (B-0-1)	C排水路 正門近傍 ^{注3} (C-0)	C排水路 35m盤出口 (C-2)
			8/21高線量率測定箇所 (B-1)	B-1の下流 (B-2)	C排水路合流点前 (B-3)			
採取日	9月15日	9月15日	9月15日	9月15日	9月15日	9月15日	9月15日	9月15日
採取時刻	10:33	11:35	11:55		11:50	12:20	12:10	10:50
Cs-134(約2年)	3.4	ND(18)	41		300	39	ND(19)	ND(18)
Cs-137(約30年)	8.1	ND(26)	120		670	90	33	31
全	ND(21)	52	1,700		2,800	280	69	71

注1: 1~4号機放水口から南側約330m地点(T-2)

注2: 8/19採取(8/20公表)、8/20採取(8/21公表)したコア倉庫前側溝と同じ地点

注3: タンクエリアへの排水路の流入箇所

* NDは検出限界値未満を表し、()内に検出限界値を示す。
 水がなく、採取できず

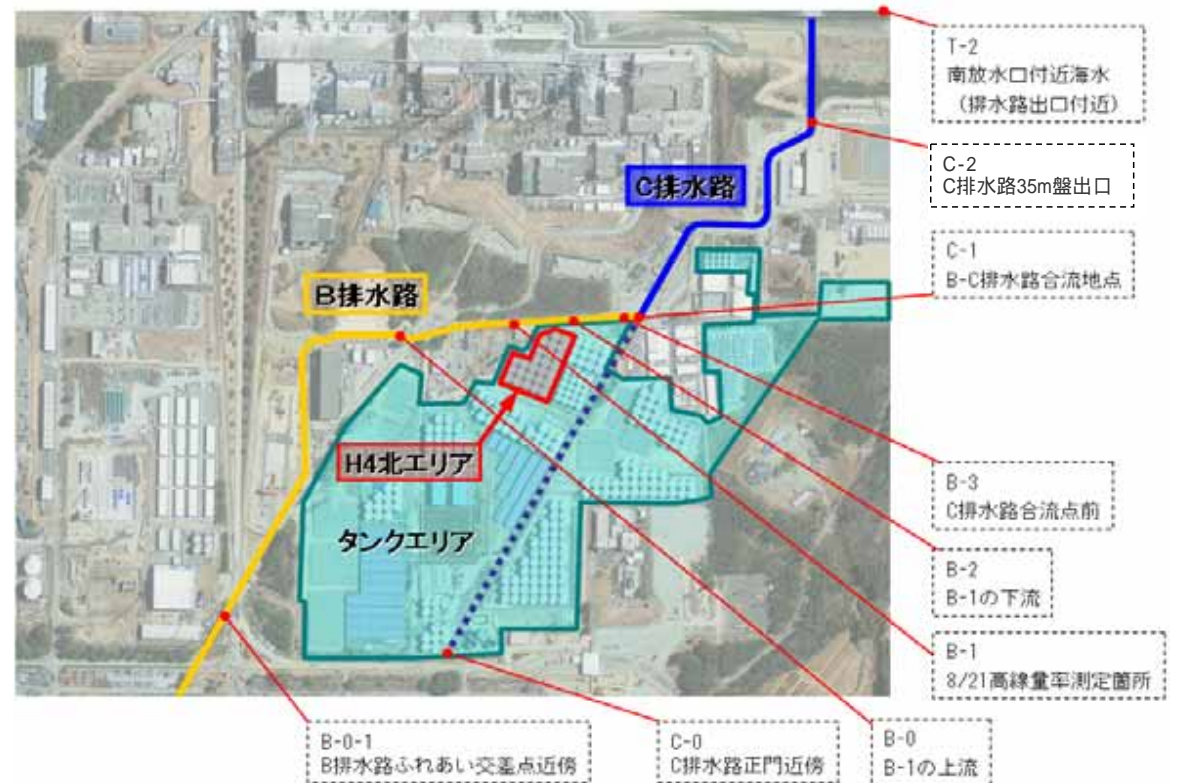
南放水口付近 ^{注1} 海水 (排水路出口付近) (T-2)	B-C排水路 合流地点 ^{注2} (C-1)	B排水路内採取地点			B排水路 ふれあい交差点近傍 ^{注3} (B-0-1)	C排水路 正門近傍 ^{注3} (C-0)	C排水路 35m盤出口 (C-2)
			8/21高線量率測定箇所 (B-1)	B-1の下流 (B-2)	C排水路合流点前 (B-3)			
採取日	9月15日	9月15日	9月15日	9月15日	9月15日	9月15日	9月15日	9月15日
採取時刻		15:48			15:42	15:28	15:15	15:56
Cs-134(約2年)		23			ND(20)	ND(19)	ND(19)	ND(19)
Cs-137(約30年)		60			ND(27)	ND(26)	39	ND(28)
全		250			310	67	18	280

注1: 1～4号機放水口から南側約330m地点(T-2)

注2: 8/19採取(8/20公表)、8/20採取(8/21公表)したコア倉庫前側溝と同じ地点

注3: タンクエリアへの排水路の流入箇所

* NDは検出限界値未満を表し、()内に検出限界値を示す。
