## 福島第一原子力発電所構内H4エリアのタンクにおける水漏れに関するサンプリング結果（南放水口・排水路）

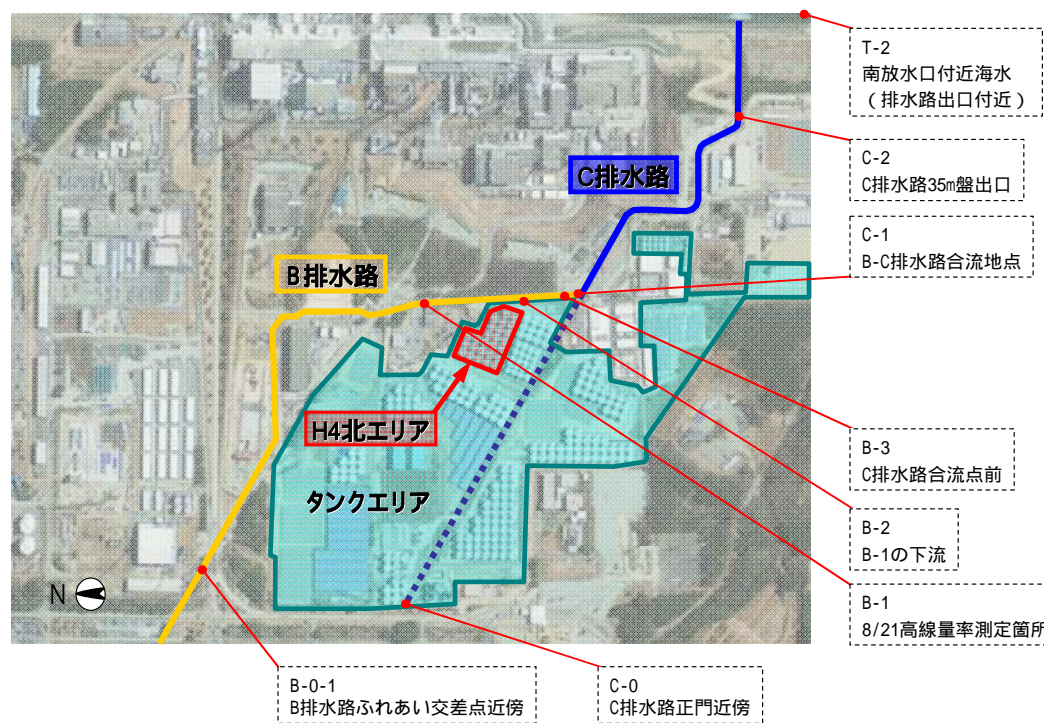
南放水口付近 <sup>注1</sup> 海水 (排水路出口付近) (T-2)	B-C排水路 合流地点 <sup>注2</sup> (C-1)	B排水路内採取地点			B排水路 ふれあい交差点近傍 <sup>注3</sup> (B-0-1)	C排水路 正門近傍 <sup>注3</sup> (C-0)	C排水路 35m盤出口 (C-2)
			8/21高線量率測定箇所 (B-1)	B-1の下流 (B-2)	C排水路合流点前 (B-3)			
採取日	9月26日	9月26日	9月26日	9月26日	9月26日	9月26日	9月26日	9月26日
採取時刻	11:37	11:02	10:40	10:47	10:53	10:25	10:10	11:17
Cs-134 (約2年)	ND(1.4)	37	ND(20)	ND(19)	ND(20)	36	ND(19)	45
Cs-137 (約30年)	ND(1.4)	95	ND(25)	28	38	60	39	130
全	ND(19)	170	130	150	340	180	75	170

注1: 1～4号機放水口から南側約330m地点(T-2)

注2: 8/19採取(8/20公表)、8/20採取(8/21公表)したコア倉庫前側溝と同じ地点

注3: タンクエリアへの排水路の流入箇所
