福島第一原子力発電所構内H4エリア、Bエリアのタンクにおける水漏れに関するサンプリング結果（南放水口・排水路）

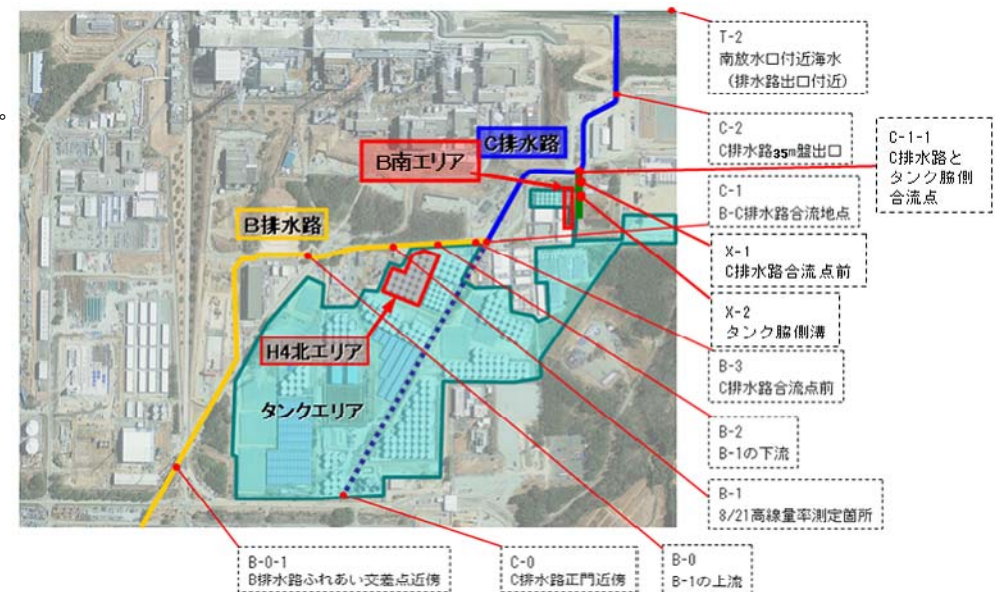
南放水口付近 ^{注1} 海水 (排水路出口付近) (T-2)	B-C排水路 合流地点 ^{注2} (C-1)	タンク脇側溝 (X-2) ^{注4}	タンク脇側溝 (C排水路の 合流点前) (X-1)	C排水路と タンク脇側溝 合流点 (C-1-1)	B排水路内採取地点			B排水路 ふれあい交差 点近傍 ^{注3} (B-0-1)	C排水路 正門近傍 ^{注3} (C-0)	C排水路 35m盤出口 (C-2)
						8/21高線量 率測定箇所 (B-1)	B-1の下流 (B-2)	C排水路合流 点前 (B-3)			
採取日	10月13日	10月13日	10月13日	10月13日	10月13日	10月13日	10月13日	10月13日	10月13日	10月13日	10月13日
採取時刻	10:40	11:35	16:31	11:10	11:25	※	※	※	11:50	12:00	10:20
Cs-134(約2年)	ND(1.4)	ND(18)	83	43	ND(19)	※	※	※	21	ND(18)	ND(19)
Cs-137(約30年)	ND(1.6)	ND(26)	220	88	ND(26)	※	※	※	50	ND(27)	ND(27)
全β	ND(18)	ND(13)	6,500	4,000	ND(13)	※	※	※	150	ND(13)	ND(13)

注1：1～4号機放水口から南側約330m地点(T-2)

注2：8/19採取(8/20公表)、8/20採取(8/21公表)したコア倉庫前側溝と同じ地点

注3：タンクエリアへの排水路の流入箇所

注4：10月13日11:05に採取した試料の分析結果に堆積物の混入の影響が考えられたことから、再サンプリングを実施。
