福島第一原子力発電所構内H4エリア、Bエリアのタンクにおける水漏れに関するサンプリング結果（南放水口・排水路）

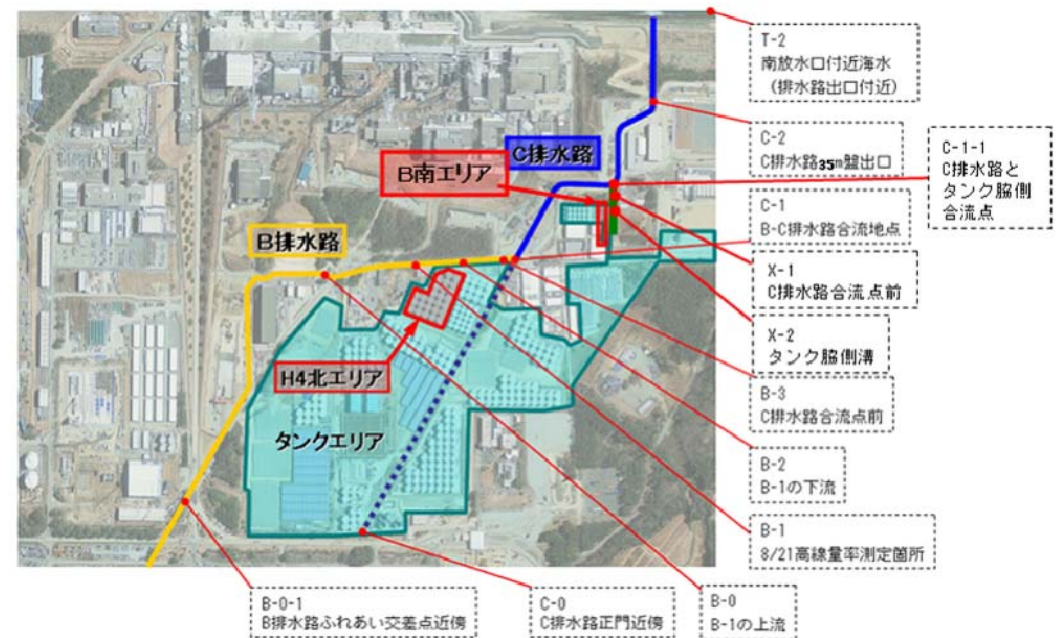
南放水口付近 ^{注1} 海水 (排水路出口付近) (T-2)	B-C排水路 合流地点 ^{注2} (C-1)	タンク脇側溝 (X-2)	タンク脇側溝 (C排水路の 合流点前) (X-1)	C排水路と タンク脇側溝 合流点 (C-1-1)	B排水路内採取地点			B排水路 ふれあい交差 点近傍 ^{注3} (B-0-1)	C排水路 正門近傍 ^{注3} (C-0)	C排水路 35m盤出口 (C-2)
						8/21高線量 率測定箇所 (B-1)	B-1の下流 (B-2)	C排水路合流 点前 (B-3)			
採取日	10月20日	10月20日	10月20日	10月20日	10月20日	10月20日	10月20日	10月20日	10月20日	10月20日	10月20日
採取時刻	9:48	10:21	10:02	10:07	10:16	※ ^{注4}	※ ^{注4}	10:26 ^{注4}	10:33	10:39	9:55
Cs-134(約2年)	ND(1.1)	ND(19)	21	44	ND(18)	※ ^{注4}	※ ^{注4}	70 ^{注4}	ND(18)	ND(18)	ND(19)
Cs-137(約30年)	ND(1.3)	ND(26)	70	100	ND(26)	※ ^{注4}	※ ^{注4}	160 ^{注4}	ND(26)	ND(26)	ND(26)
全β	ND(20)	54	1,200	1,600	78	※ ^{注4}	※ ^{注4}	9,800 ^{注4}	14	ND(13)	59

注1：1～4号機放水口から南側約330m地点(T-2)

注2：8/19採取(8/20公表)、8/20採取(8/21公表)したコア倉庫前側溝と同じ地点

注3：タンクエリアへの排水路の流入箇所

注4：溜まり水回収・側溝洗浄作業を実施中
