# 淡水化装置(RO2)からの漏えいについて

< 参考資料 >  
平成25年1月30日  
東京電力株式会社

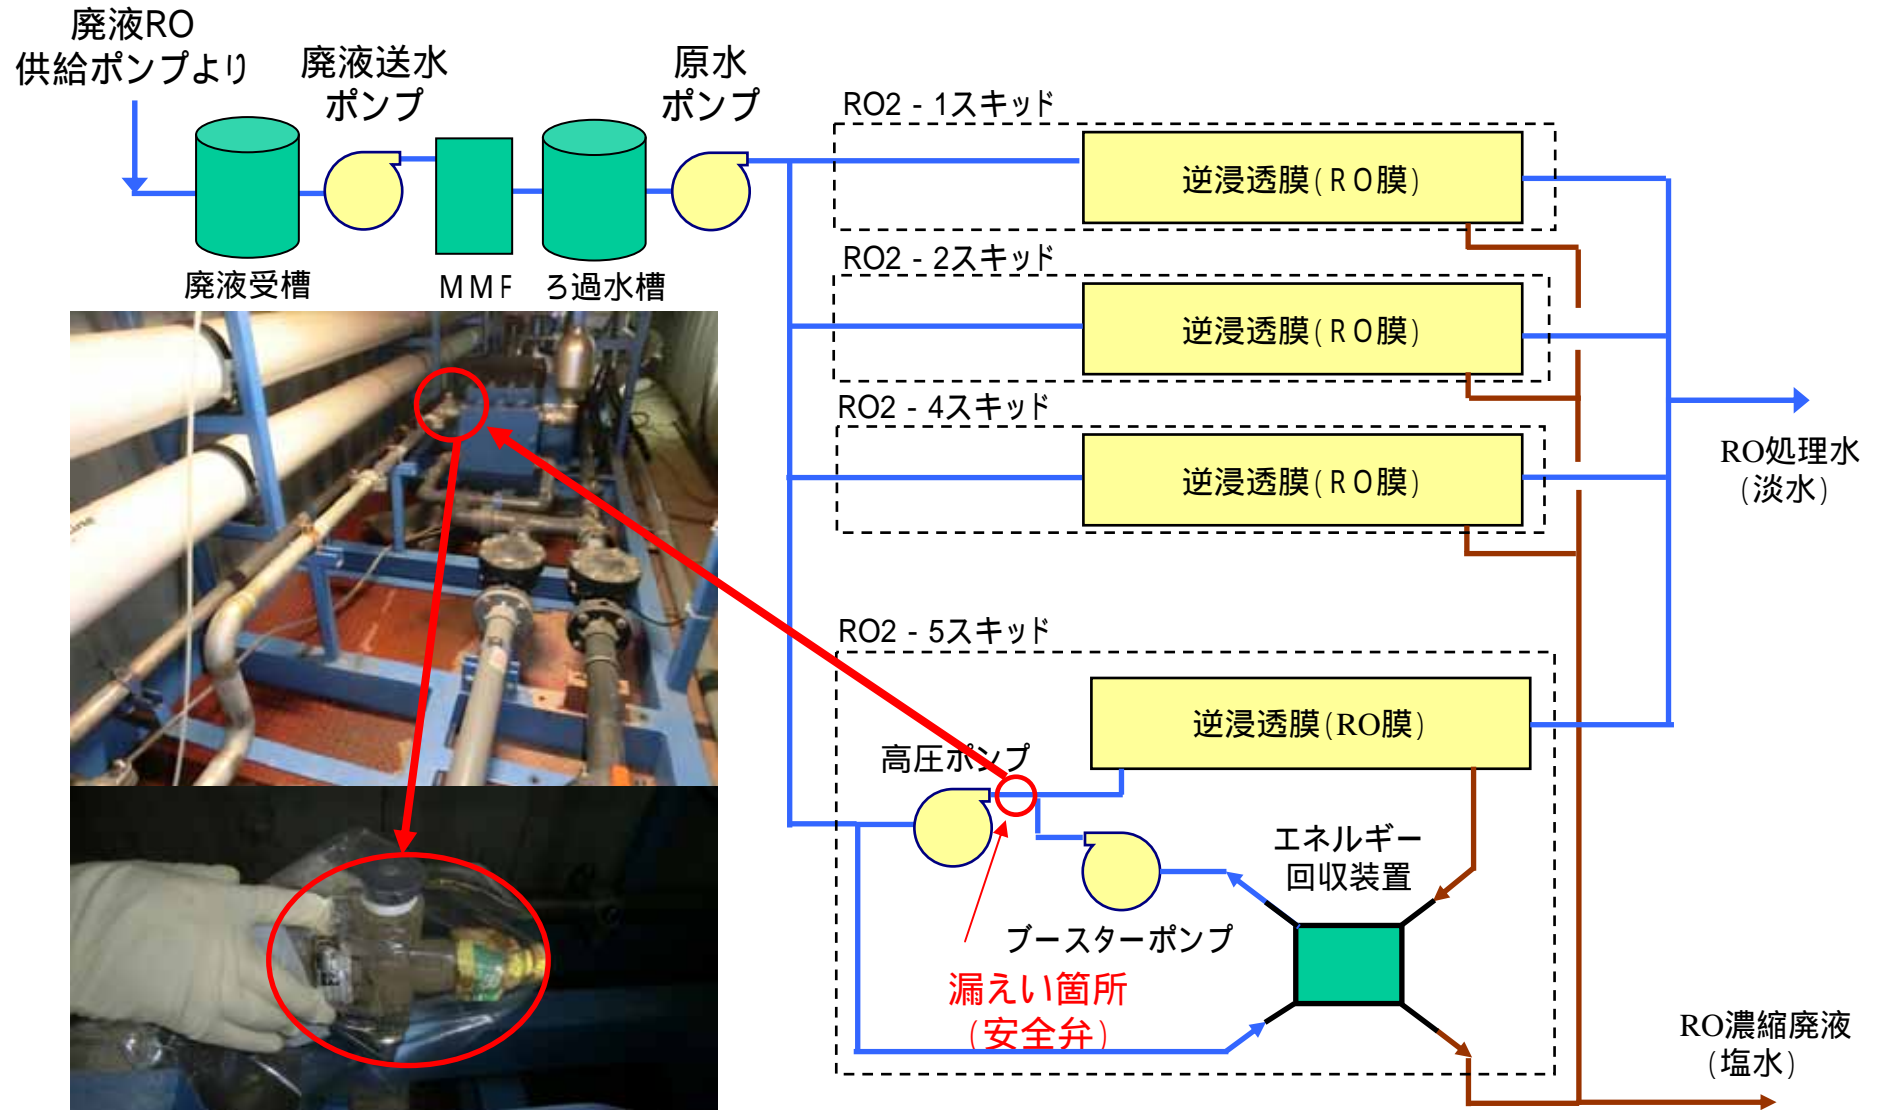
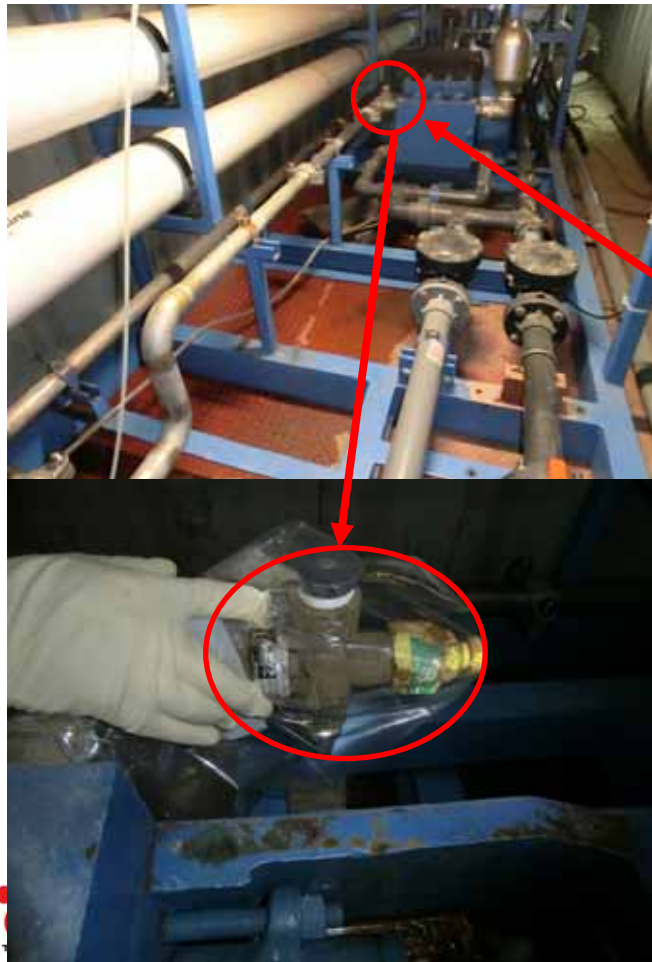
# 淡水化装置(RO2)漏えい箇所

- 日時:平成25年1月30日 4:00頃発見
- 場所:淡水化装置(RO2)ジャバラハウス内
- 状況:  
現場作業員(協力企業)が、RO膜のフラッシング操作を実施した際、テントハウス内の床面に、水溜まりを発見(4:00)。当社へ連絡(4:09)。当社社員が現場確認し、漏えいが止まっていることを確認(5:00)。漏れた水は全て堰内に留まっている。
- 推定漏洩量:約 30 [リットル] (約1.5m×約20m ×約1mm)
- 線量測定結果:(雰囲気) :0.035[mSv/h]、 + :0.1[mSv/h]
- 分析結果:Cs134 :  $7.0 \times 10^{-1}$ Bq/cm<sup>3</sup> Cs137 :  $1.3 \times 10^{-0}$ Bq/cm<sup>3</sup>
