福島第一原子力発電所 3号機原子炉建屋上部瓦礫撤去工事における 燃料交換機マストと思われる瓦礫の水没の可能性について

平成25年2月8日
東京電力株式会社

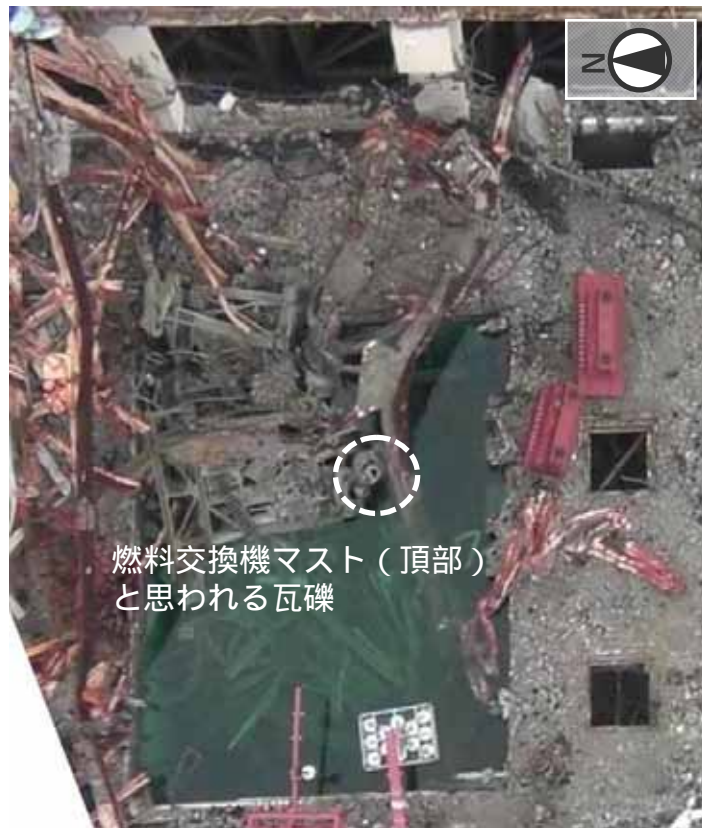
燃料交換機マスト

燃料集合体を移動する際に使用する掴み具を昇降するための伸縮性のポール（長さ：約5～23m、重さ：約1.5トン）

瓦礫撤去作業前（平成25年2月4日撮影）

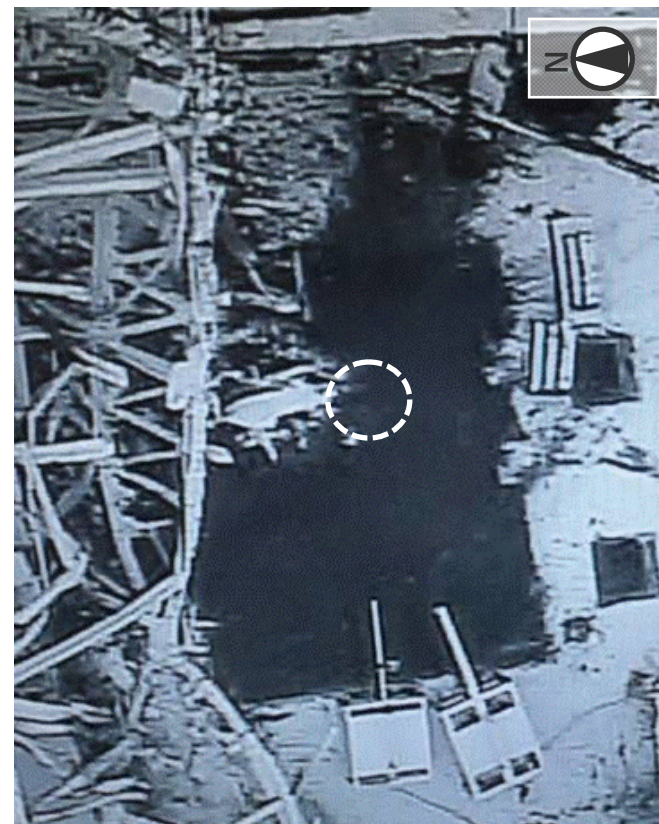
平成25年2月6日に実施した使用済燃料プール上部の鉄骨トラス瓦礫撤去作業において、当該瓦礫撤去作業前に使用済燃料プールに存在していた燃料交換機マストと思われる瓦礫が、作業後の画像において確認できなかったことから、昨日（2月7日）、プール内に水没した可能性があるかと判断いたしました。

瓦礫撤去作業後（平成25年2月6日撮影）

鉄骨がれき等が使用済燃料プール内に落下した場合に確認する5項目について有意な変化がないことを確認。

スキマーサージタンク水位の異常な低下
原子炉建屋5階オペレーティングフロア雰囲気線量の異常な上昇
使用済燃料プール水面の異常
(水面の急激な低下、気泡の発生、変色等)
モニタリングポスト(可搬型を含む)の有意な上昇
使用済燃料プール水の放射能濃度の有意な上昇

今後、準備が整い次第、水中カメラによる使用済燃料プール内の状態確認にあわせて、燃料交換機マストと思われる瓦礫がどのような状態で水没しているか、調査を行う予定です。
