仮設3／4号M／C（A）他 の電源停止事象について

平成25年3月22日
東京電力株式会社

事象発生状況と時系列

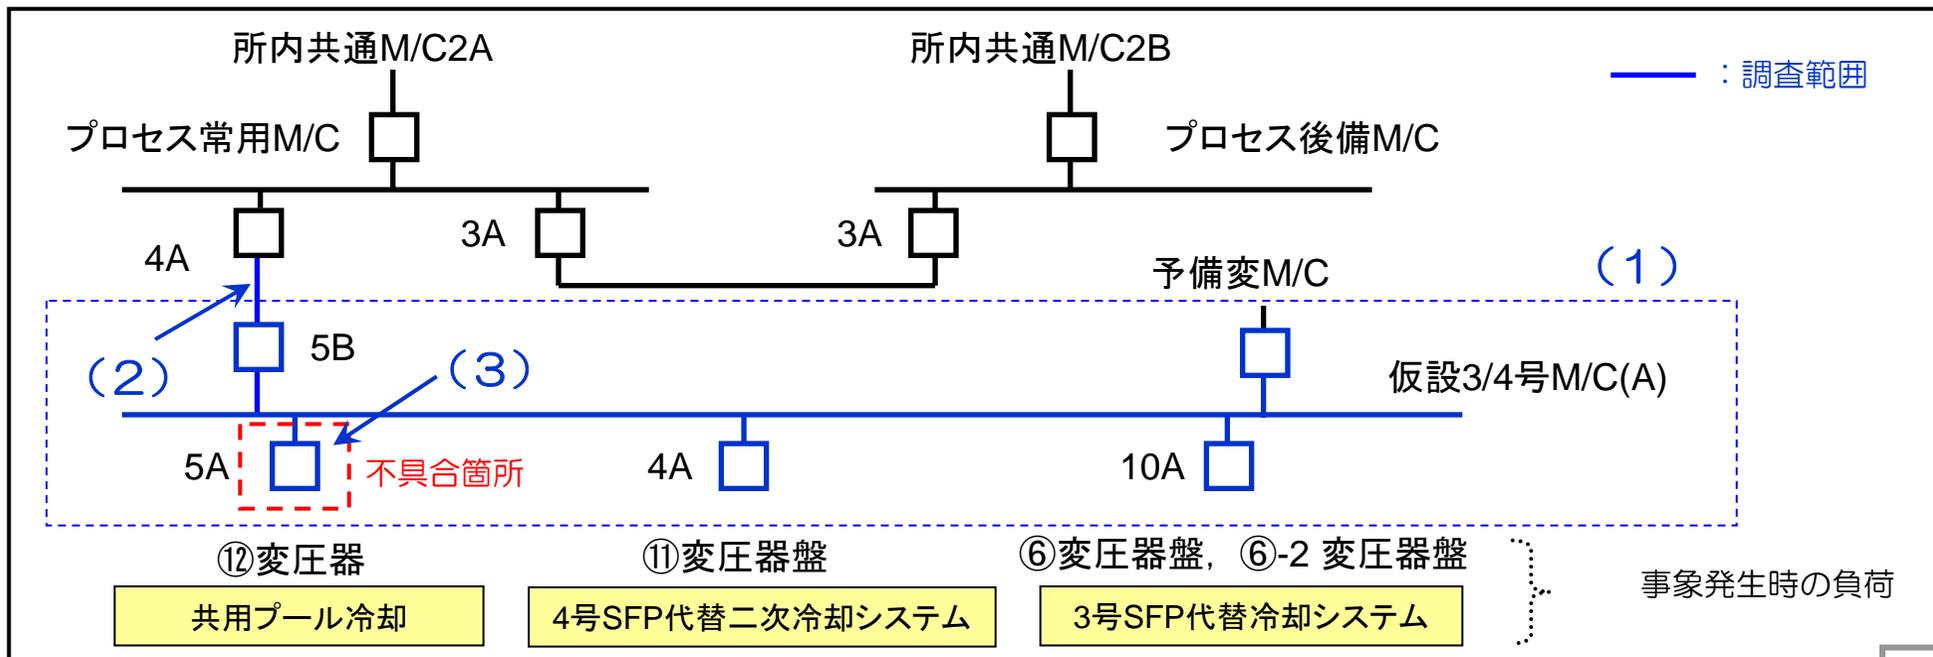
仮設3/4号M/C (A) 調査概要 (3月20日実施)

(1) 仮設3/4号M/C (A) 外観点検

結果：仮設3/4号M/C (A) 5Aユニットに短絡痕確認・・・写真②③参照

同ユニット床面に小動物の死骸を確認・・・写真④参照

(2) 受電ケーブル外観点検・絶縁抵抗測定・導通抵抗測定

結果：異常なし

(3) しゃ断器外観点検・絶縁抵抗測定

結果：外観変色あり・・・写真⑤参照

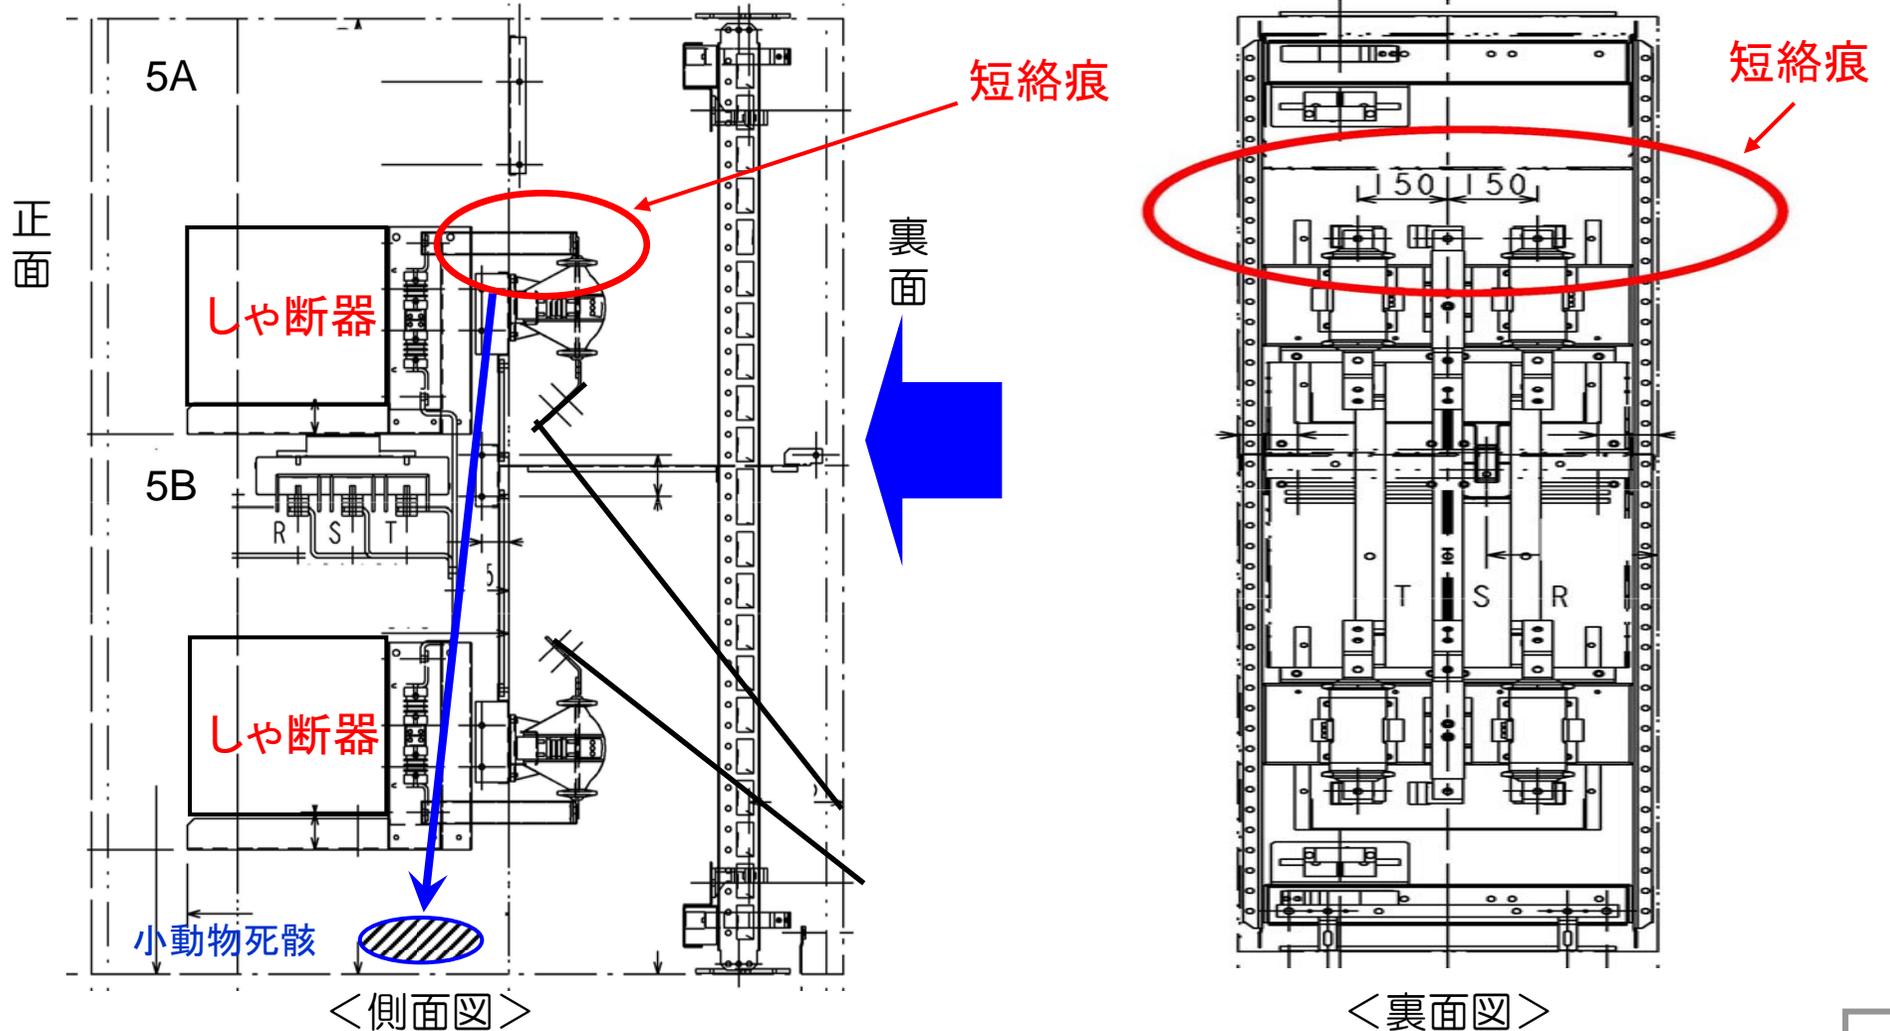
仮設3/4号M/C (A) (5A) ユニット確認状況

仮設3/4号M/C (A) (5A) ユニット裏面側の変流器の一次側導体 (R, S, T相) に短絡痕を確認。また、同ユニット床面に小動物の死骸を確認

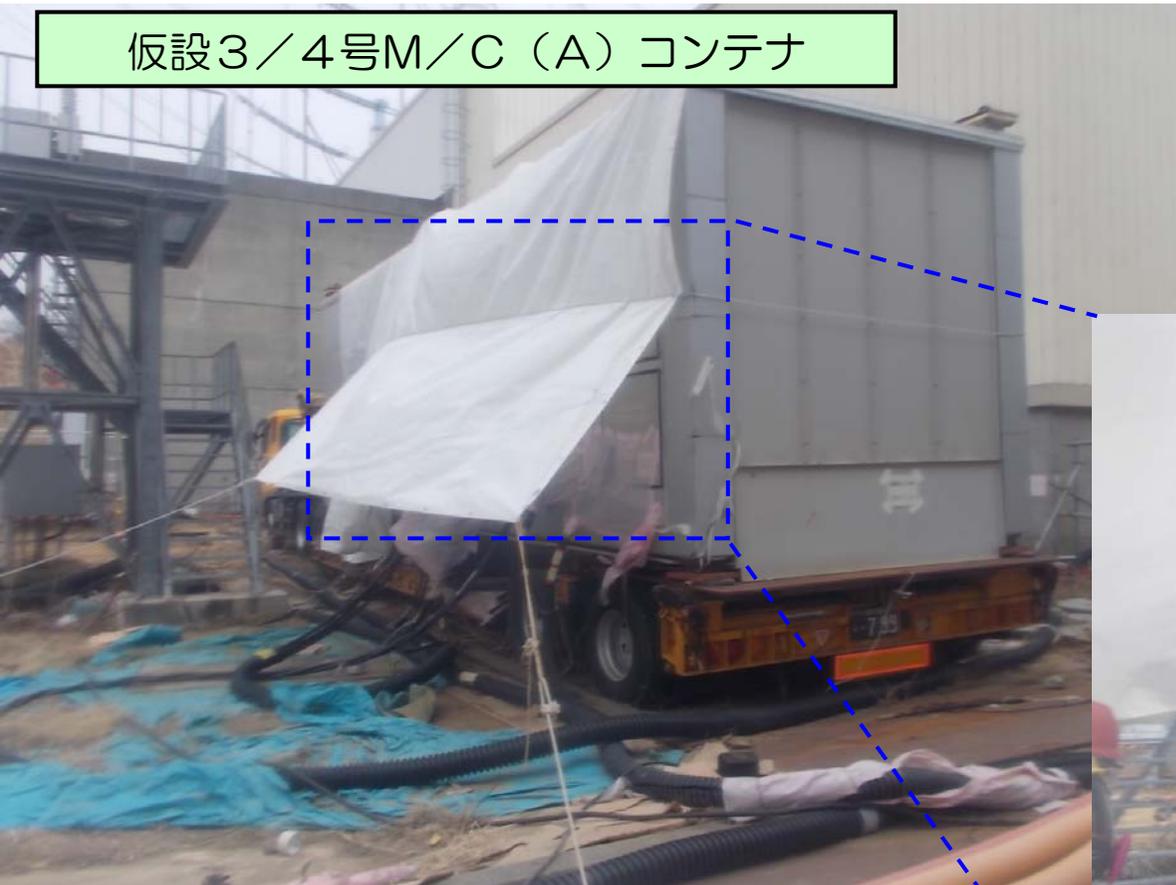
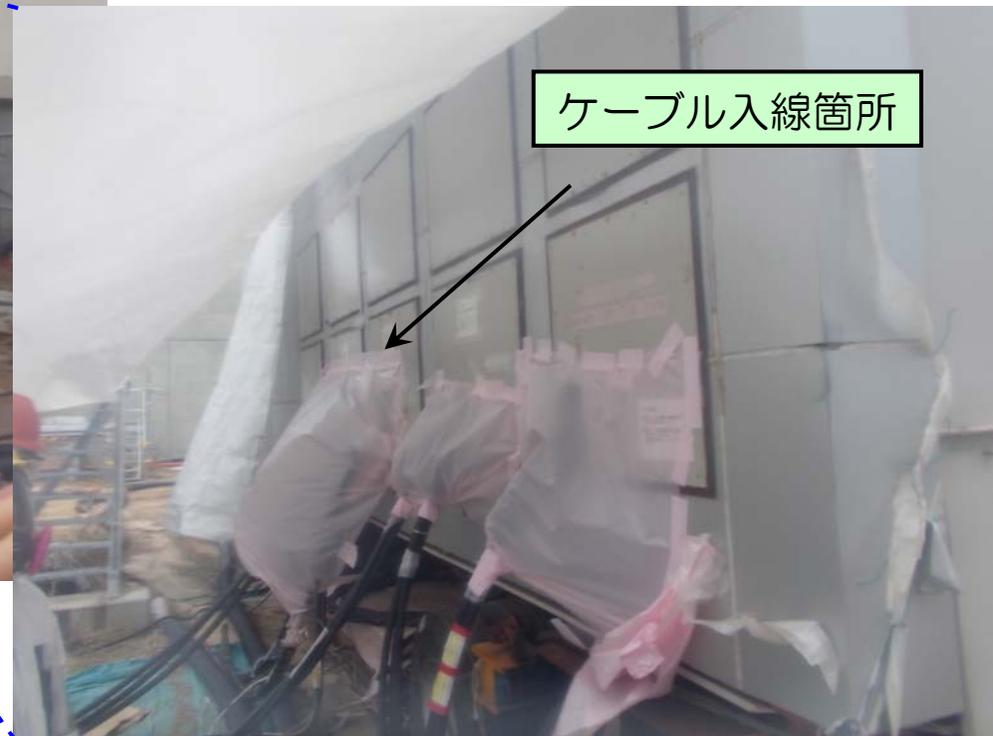
写真① 仮設3／4号M／C（A）状況

仮設3／4号M／C（A）コンテナ

ケーブル入線箇所

・仮設3／4号M／C（A）コンテナの隙間より小動物が進入したと推定される。

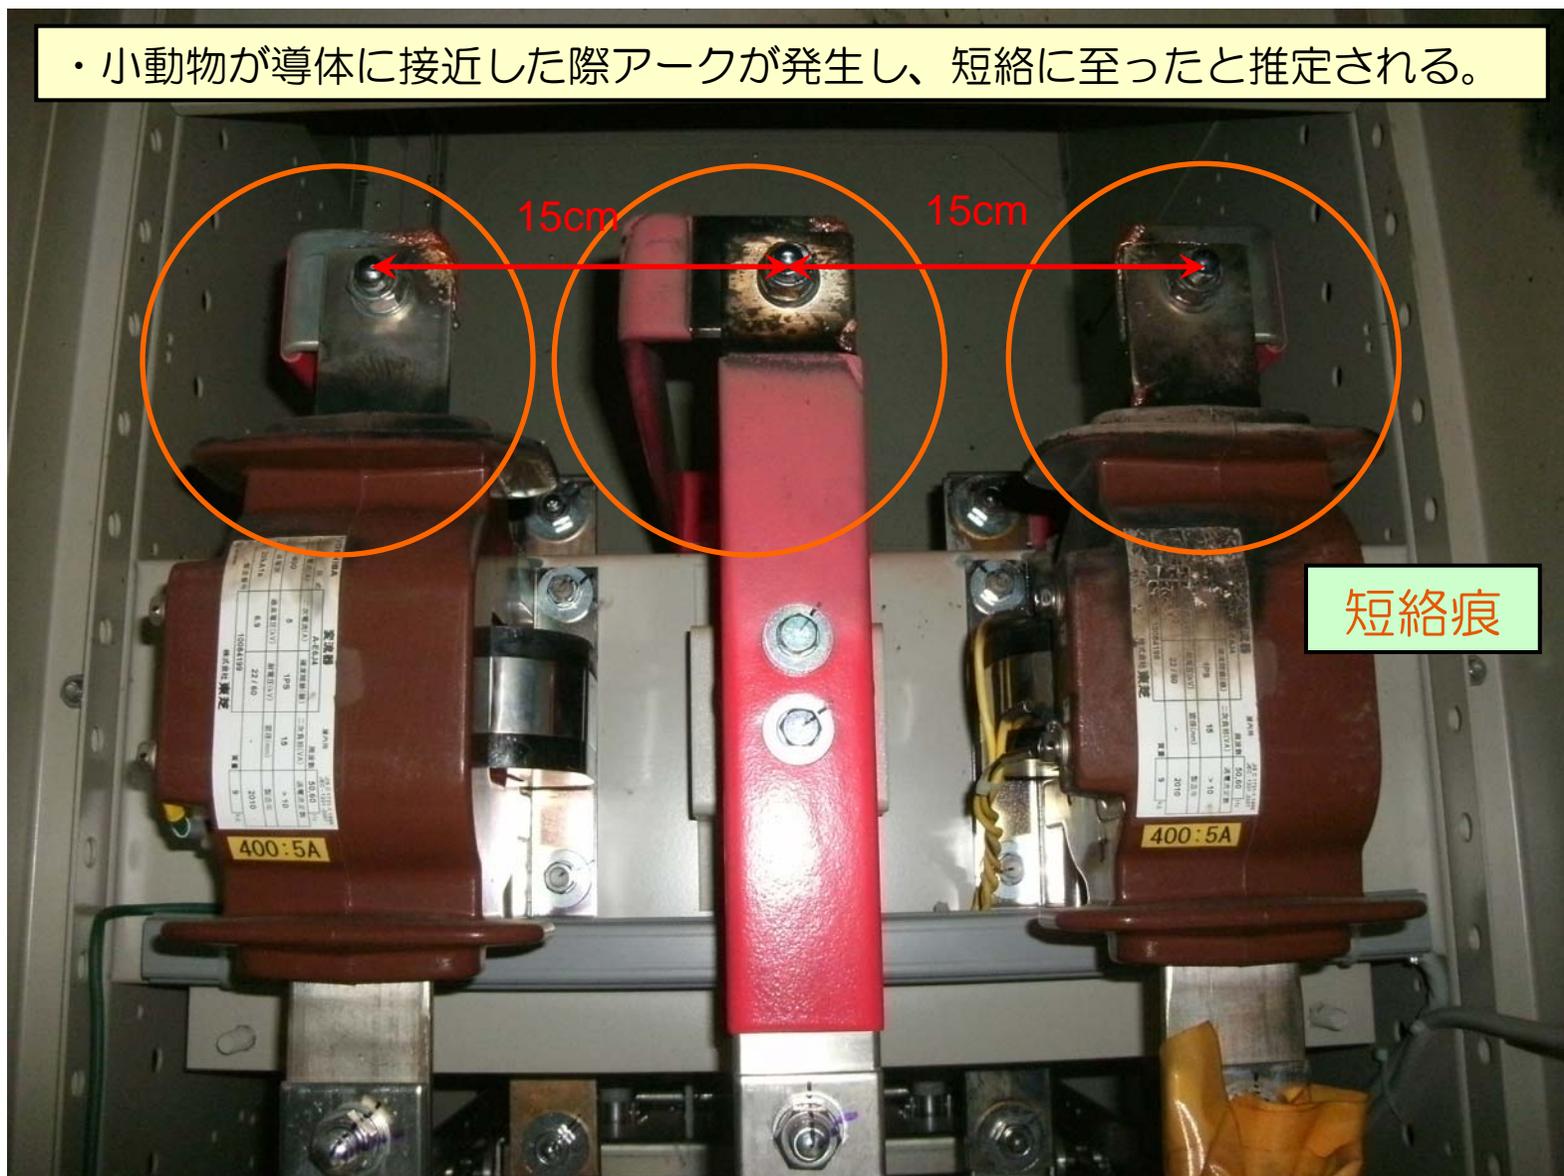
写真② 仮設3/4号M/C(A) (5A) ユニット確認状況

- ・小動物が導体に接近した際アークが発生し、短絡に至ったと推定される。

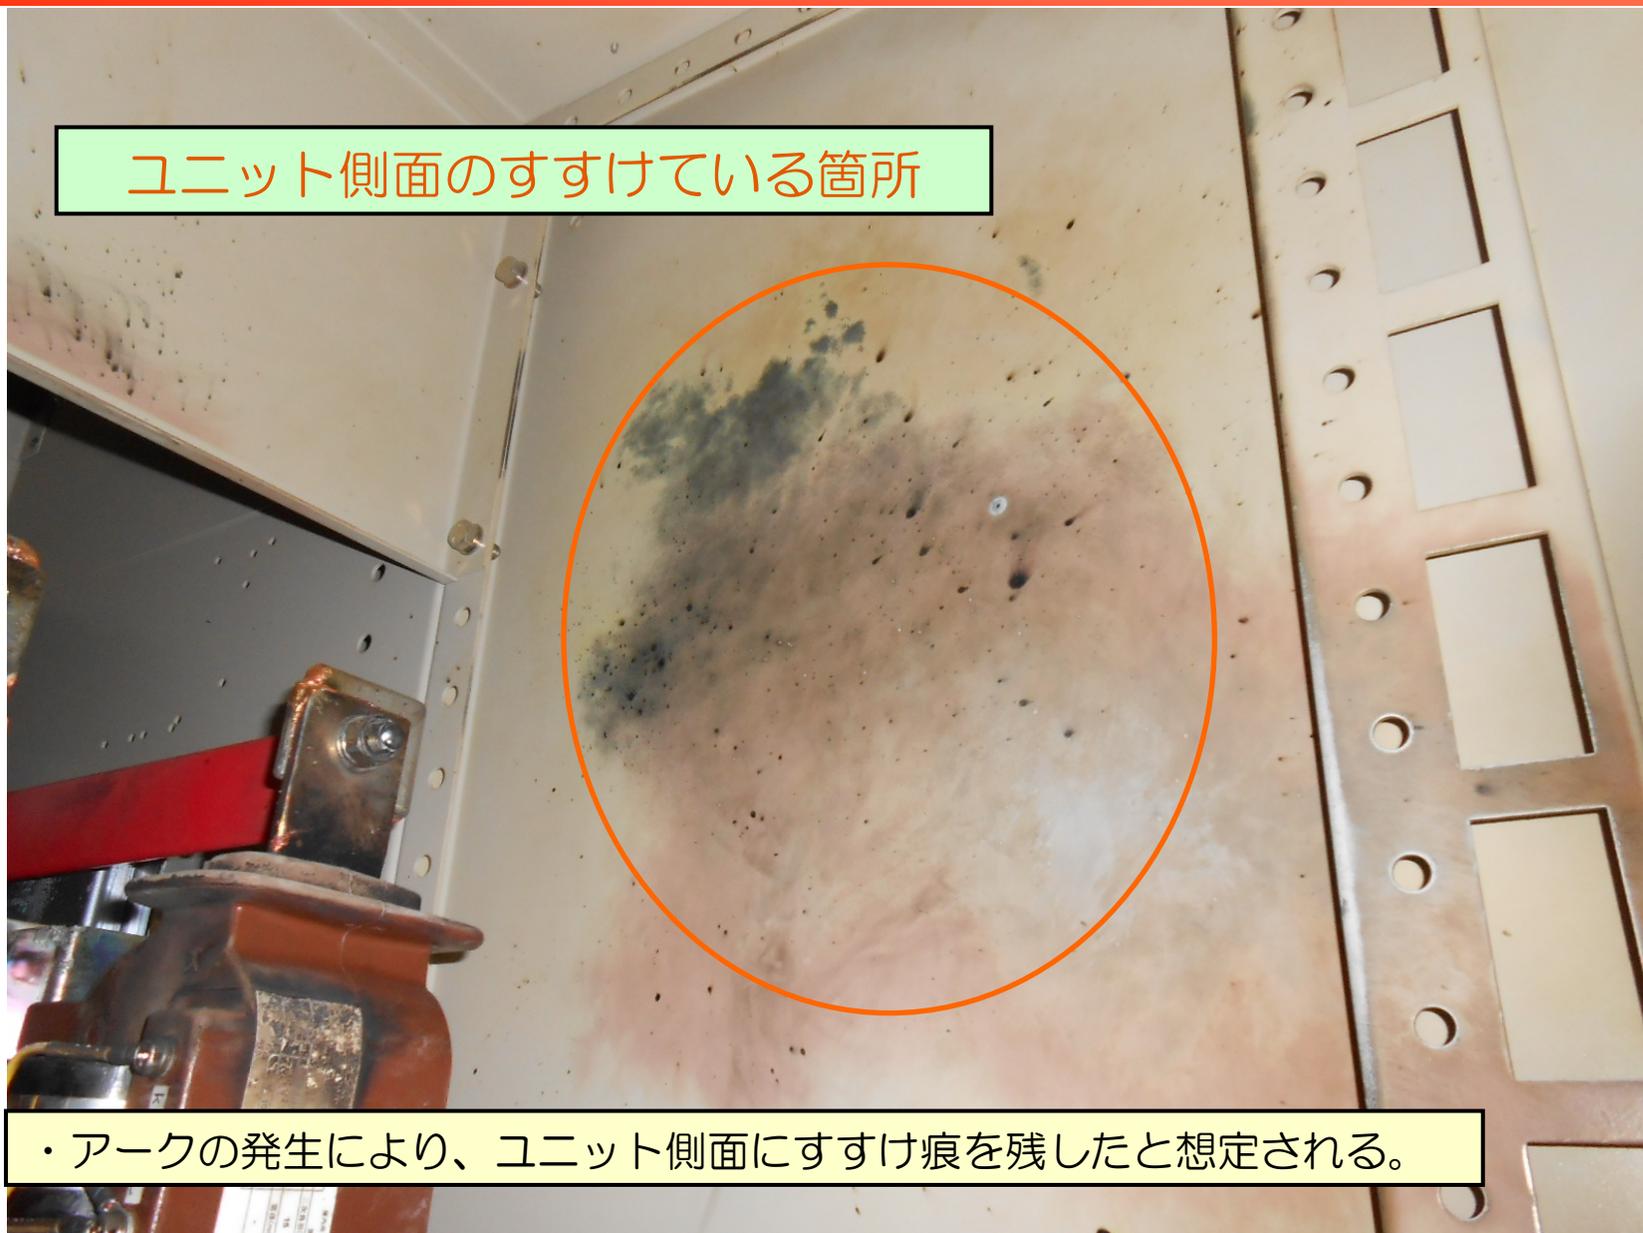
写真③ 仮設3/4号M/C (A) (5A) ユニット確認状況

ユニット側面のすすけている箇所

・アークの発生により、ユニット側面にすすけ痕を残したと想定される。

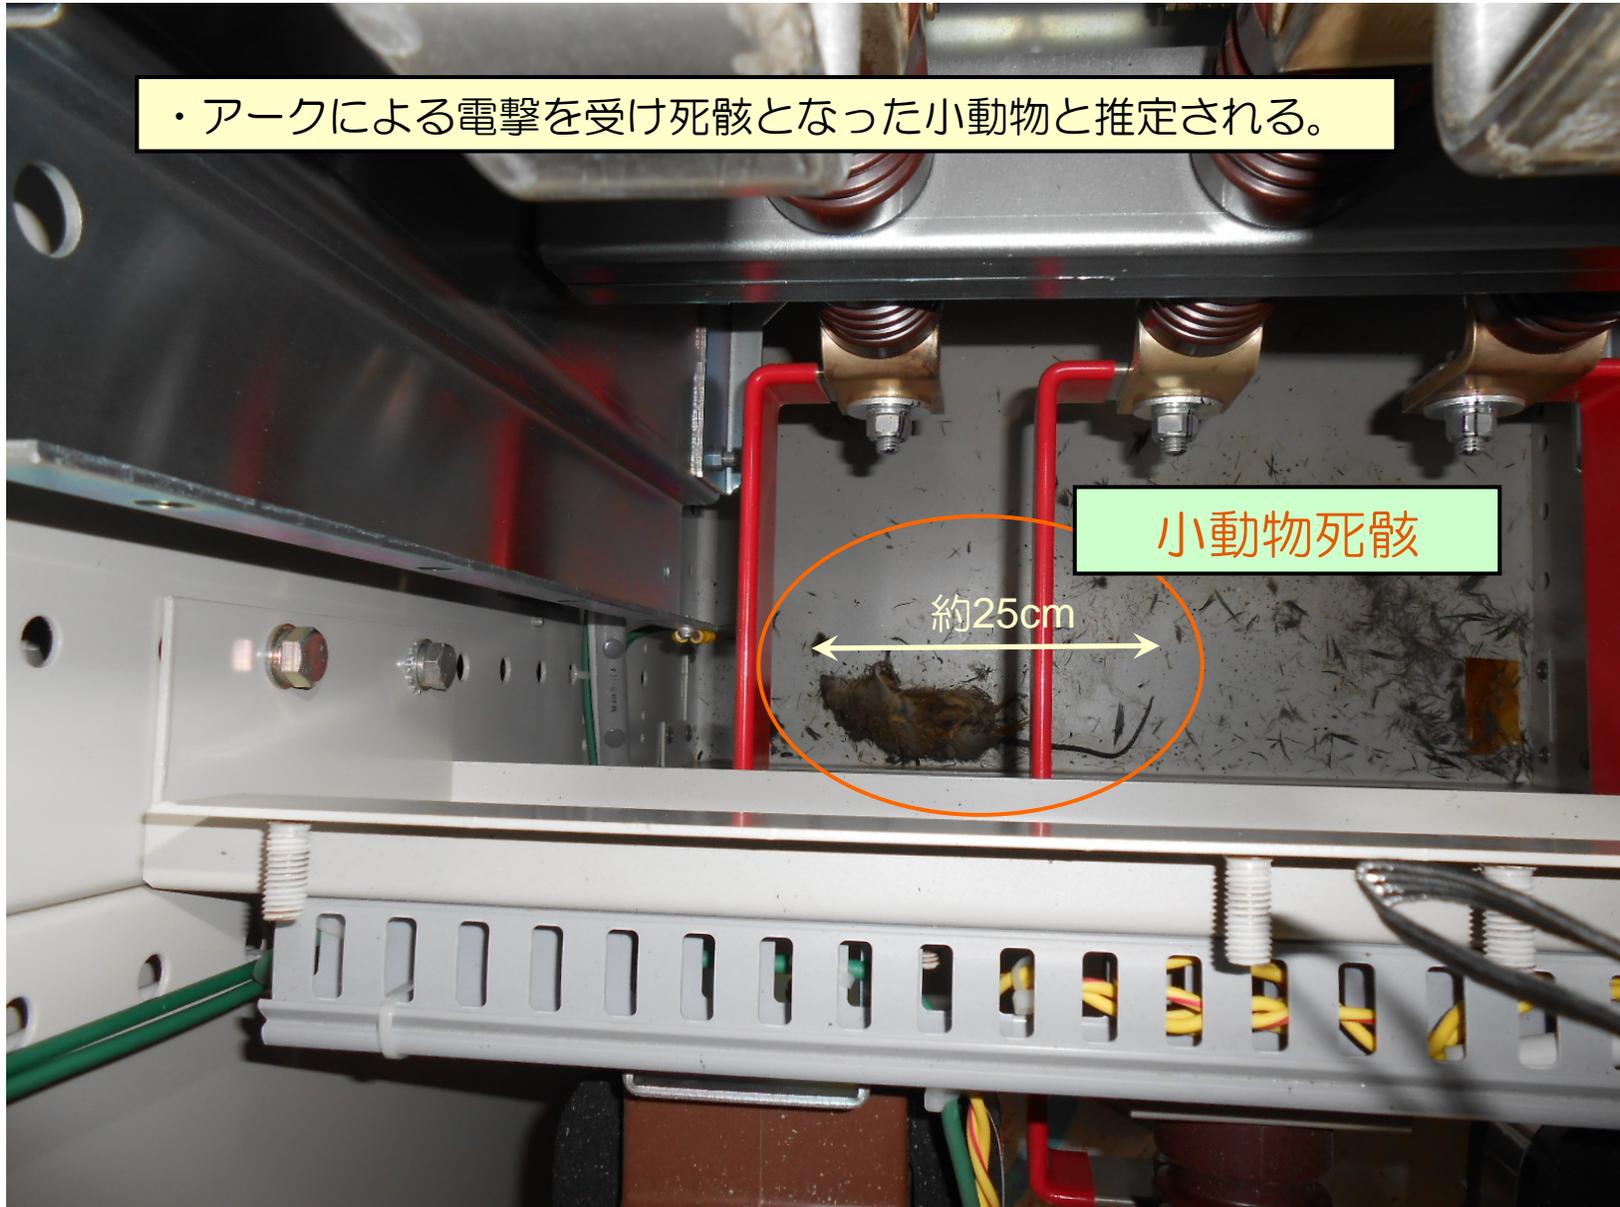
写真④ 仮設3/4号M/C (A) (5A) ユニット確認状況

・アークによる電撃を受け死骸となった小動物と推定される。

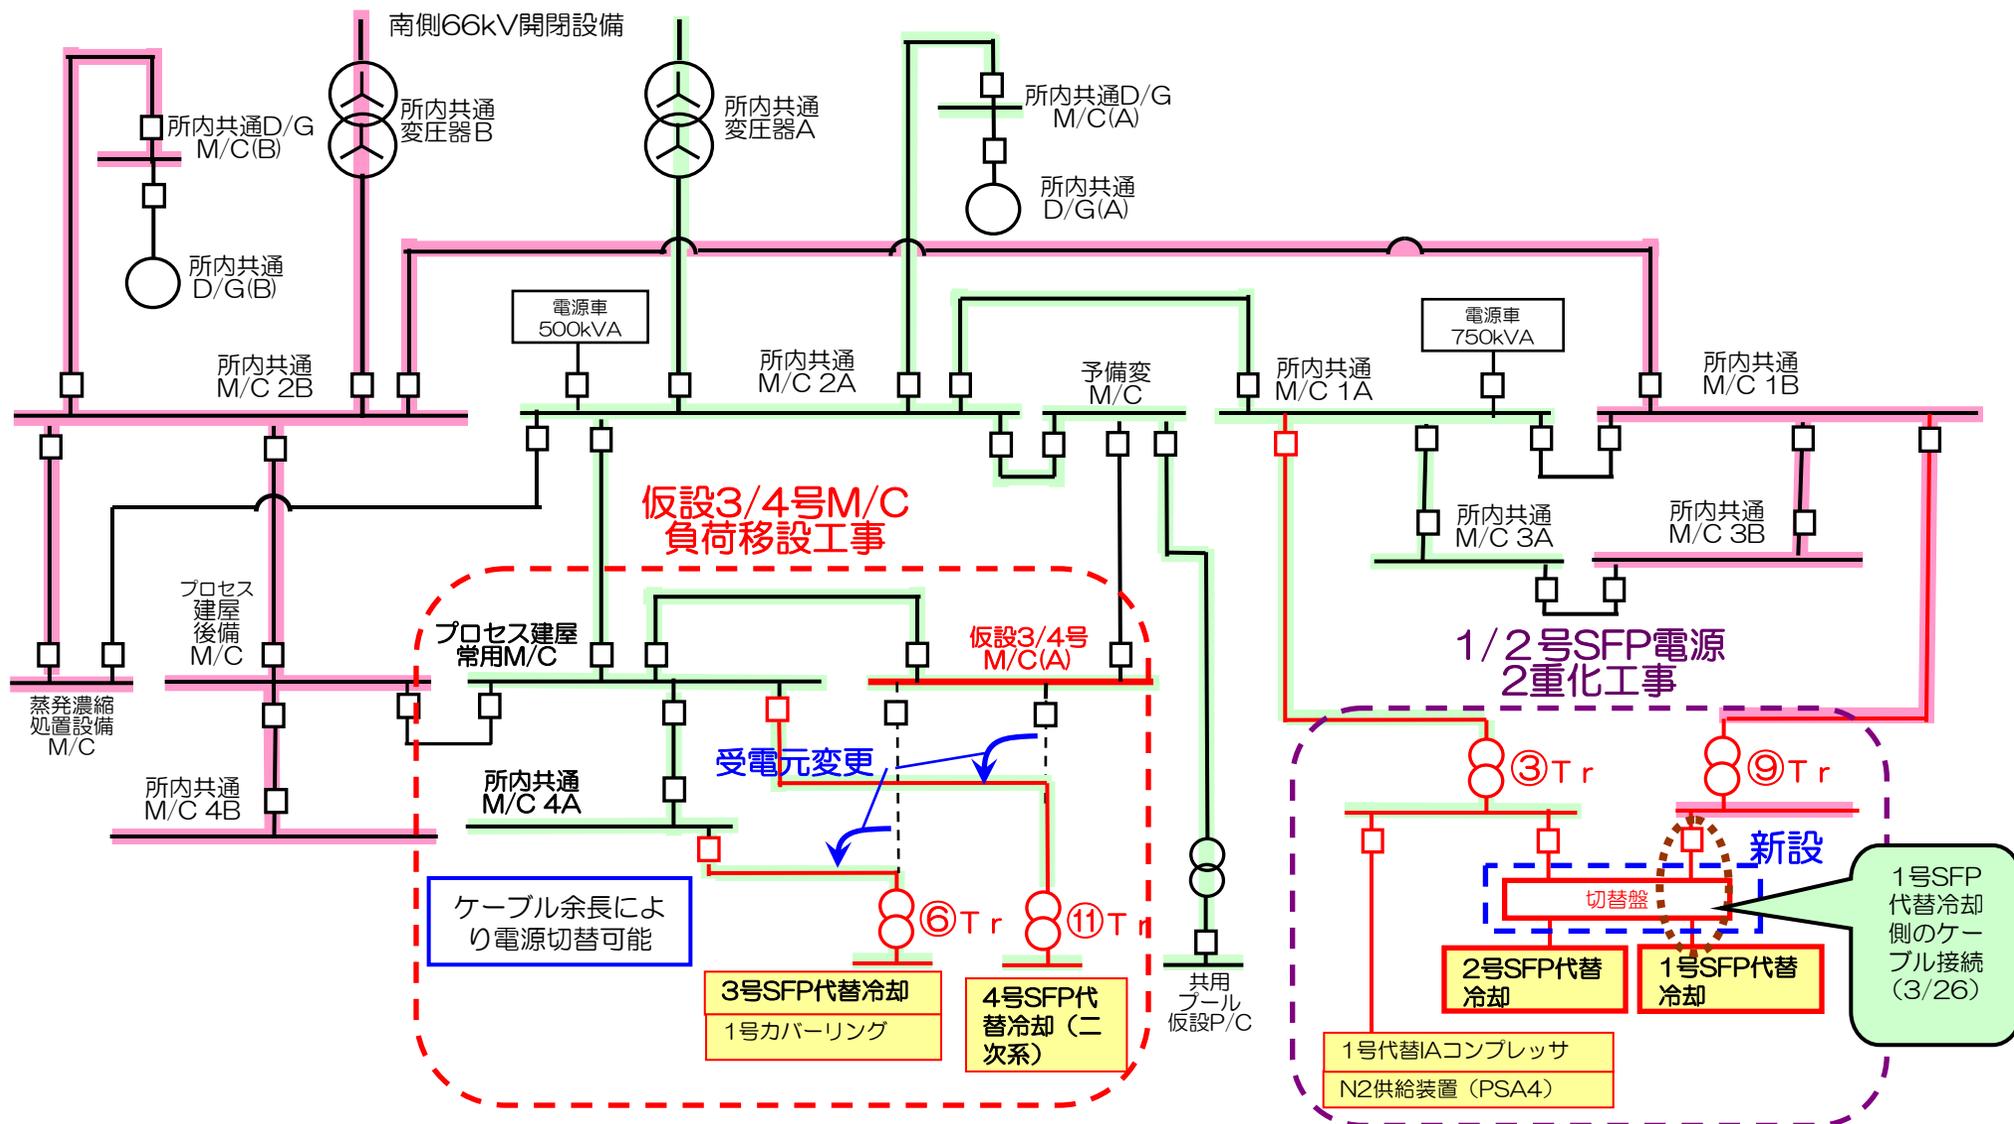
信頼性向上対策について (1~4号SFP代替冷却設備)

1号SFP代替冷却側のケーブル接続 (3/26)

■1～4号SFP代替冷却設備

- ・『1／2号SFP電源2重化工事』にて1／2号SFP代替冷却設備の電源元を2重化とする
- ・『仮設3／4号M／C負荷移設工事』にて、仮設設備である「仮設3／4号M／C（A）」の負荷設備について、本設設備である「所内共通M／C4A」及び「プロセス建屋常用M／C」に受電元を変更する。更に、3／4号SFP代替冷却設備については、ケーブルに余長を持たせることでM／C故障時に、「所内共通M／C4B」及び「プロセス建屋後備M／C」へのケーブル接続が可能となる処置を行う。

→平成25年3月末時点で工事完了予定
