1. 事故の概要

福島第一原子力発電所 1～4号機所内電源系の停止事故について【概要】

平成25年3月28日
東京電力株式会社

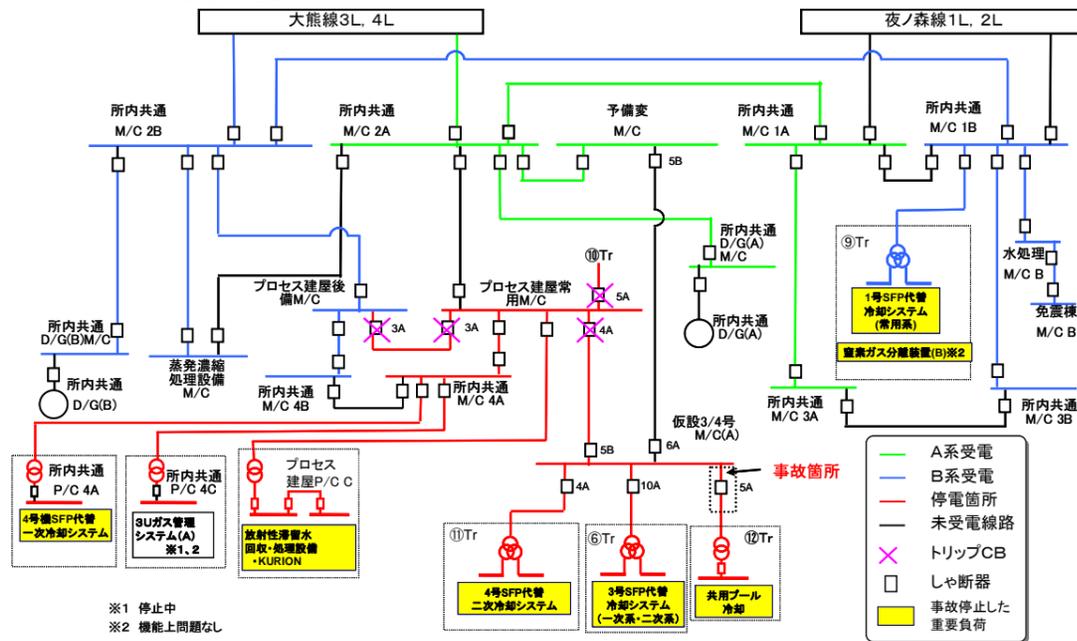
(1) 事故時の所内電源系統

※1 停止中
※2 機能上問題なし

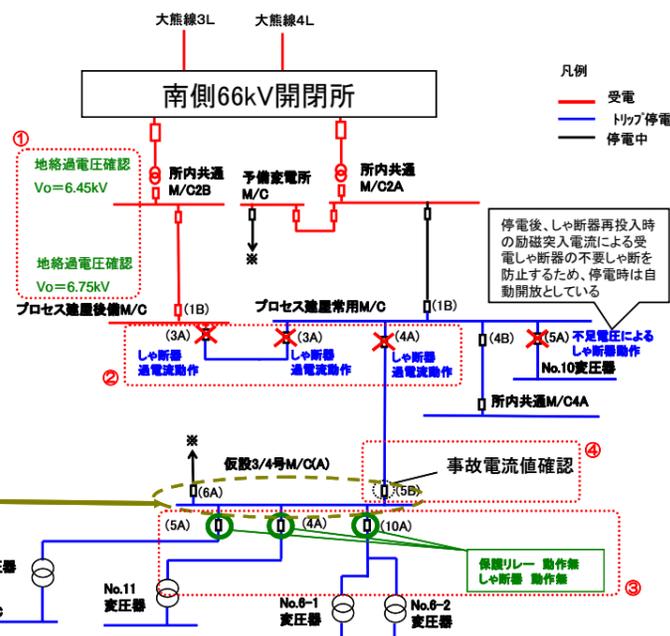
(2) 電源停止の事故箇所の特長

<電源構成>
事故当時の電源構成は、津波対策工事でプロセス建屋常用M/Cの受電ケーブル改修作業を行っていたため、プロセス建屋後備M/Cから常用M/Cを受電する臨時的な受電形態となっていた。

- <事故分析>
- ① B系にて地絡継電器動作
→ B系かつ高圧電源系統で事故と推定
 - ② プロセス建屋常用M/C(3A)、(4A)及びプロセス建屋後備M/C(3A)が過電流にてしゃ断器トリップ
→ プロセス建屋常用M/C(4A)下流で事故と推定
 - ③ 仮設3/4号M/C(A)(4A)、(5A)、(10A)の地絡方向継電器不動作およびしゃ断器不動作
→ 仮設3/4号M/C各負荷より上流側の事故と推定
 - ④ 仮設3/4号M/C(A)(5B)にて事故電流確認
→ 仮設3/4号M/C(A)(5B)下流側で事故と推定

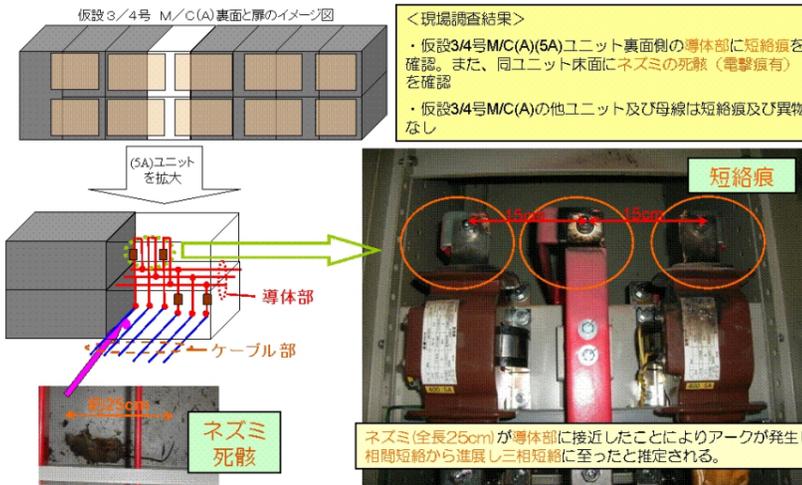
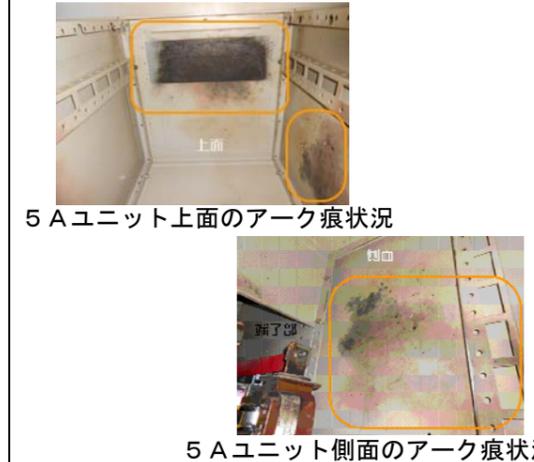
短絡痕があった端子部近傍のアーク痕

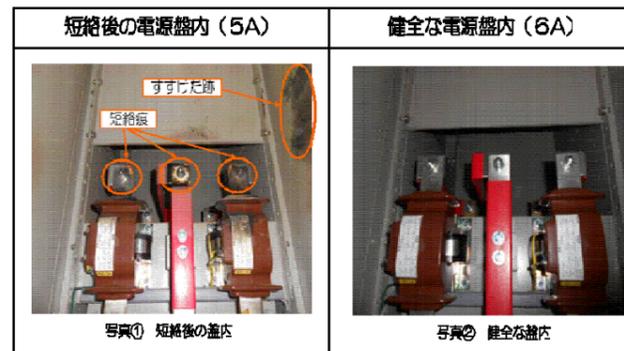
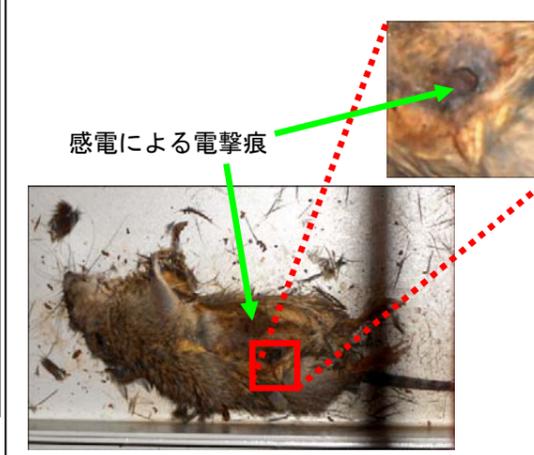
◆ 停電後の電源盤内の点検状況
・ 短絡した5Aユニット以外のユニットに、異常は確認されなかった。

仮設3/4号M/C(A)内部のネズミの死骸

現行行っている小動物対策に加えて、停電による影響が大きい高圧電源盤についてはケーブル貫通箇所の開口部などに閉止等の対策を実施する。

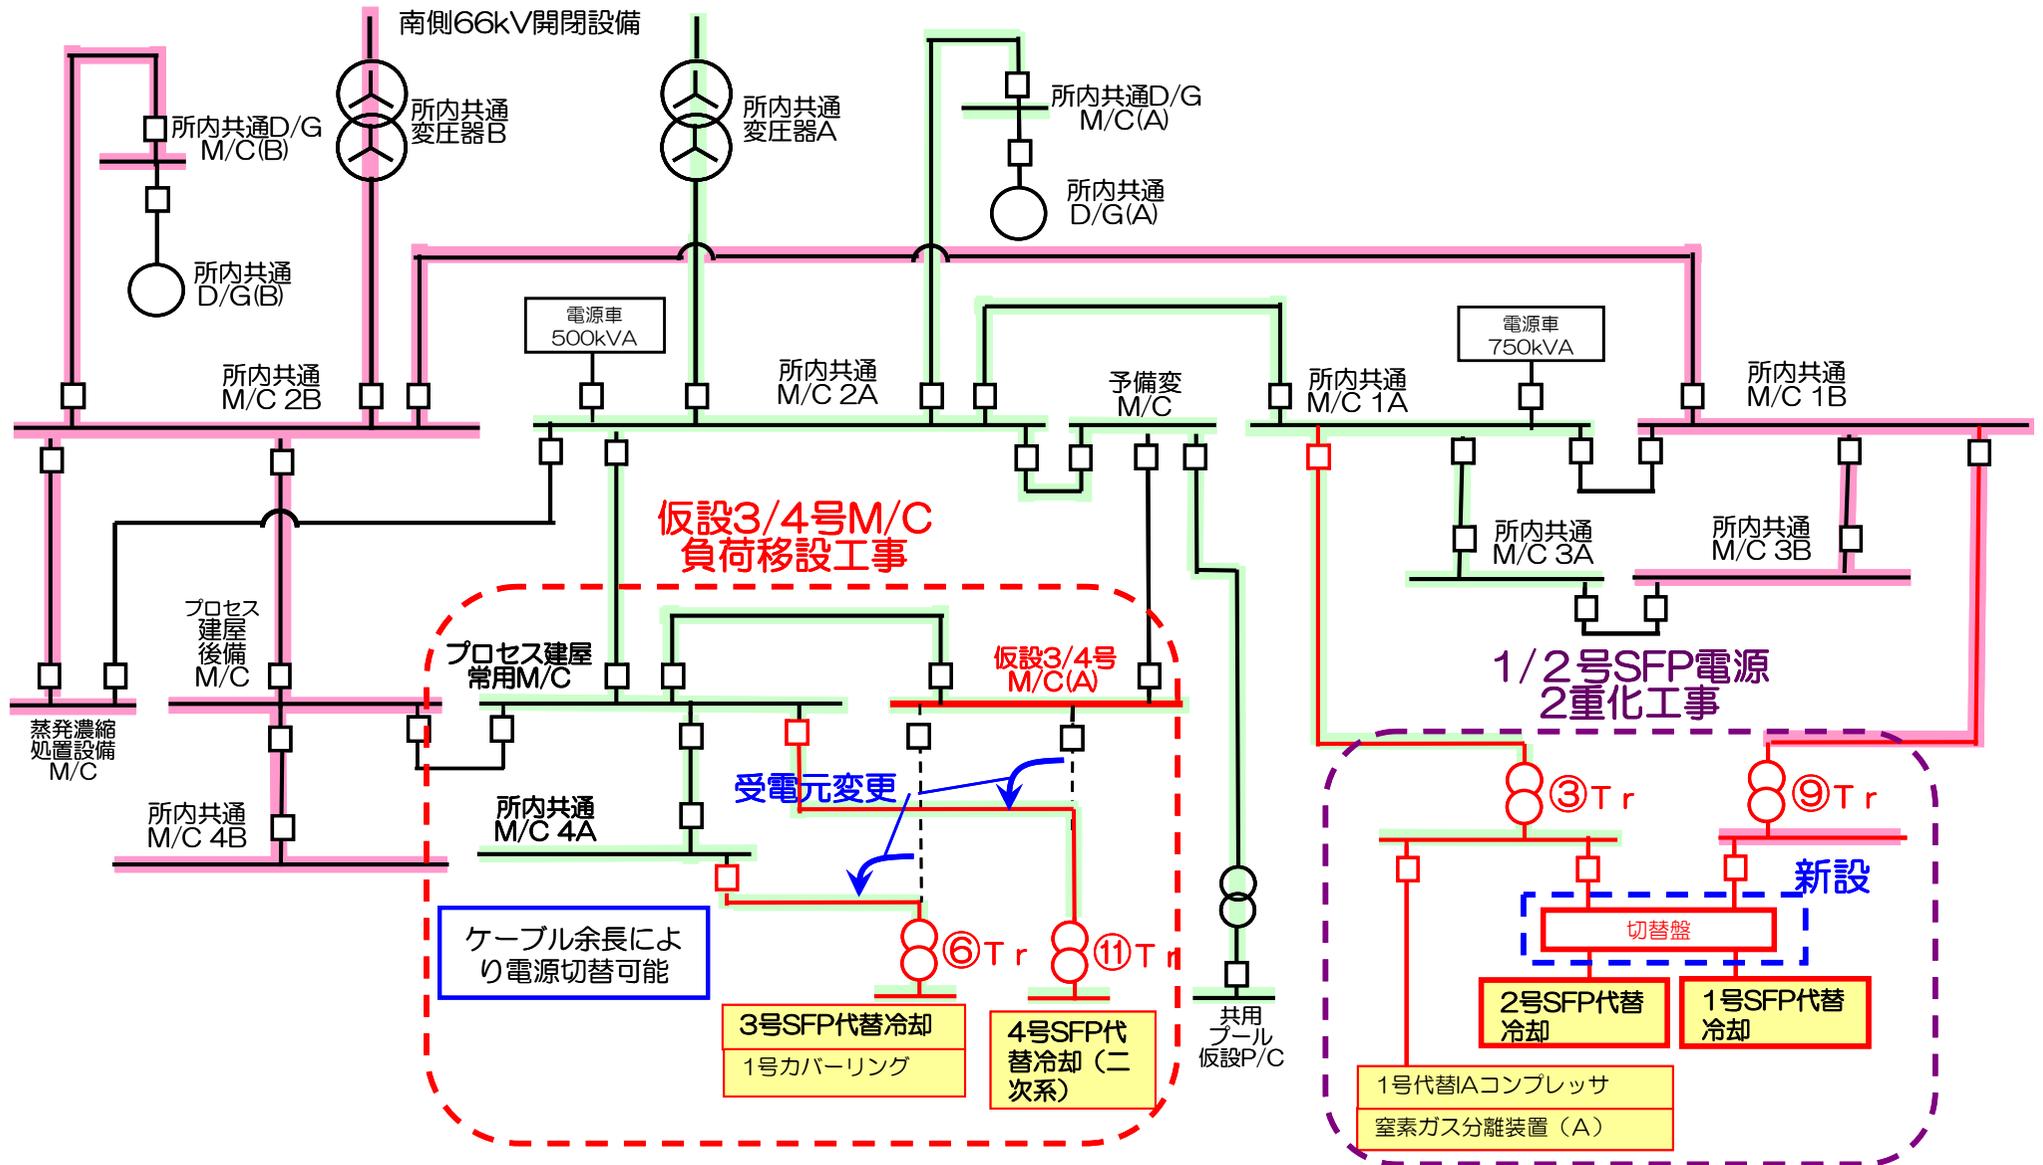
【参考】信頼性向上対策について（SFP代替冷却設備）

■1～4号 SFP 代替冷却設備

- 1/2号 SFP 代替冷却設備については切替盤を設置し、電源元を2重化した。
- 3/4号 SFP 代替冷却設備については、仮設設備である「仮設3/4号M/C(A)」から本設備である「所内共通M/C4A」及び「プロセス建屋常用M/C」に変更するとともに、ケーブルに余長を持たせることでM/C故障時に、近傍の「所内共通M/C4B」及び「プロセス建屋後備M/C」へのケーブル接続が可能となる処置を行った。

→ 平成25年3月26日で工事完了

- 3/4号 SFP 代替冷却設備のケーブルによる電源切替の時間を短縮する検討を行う。

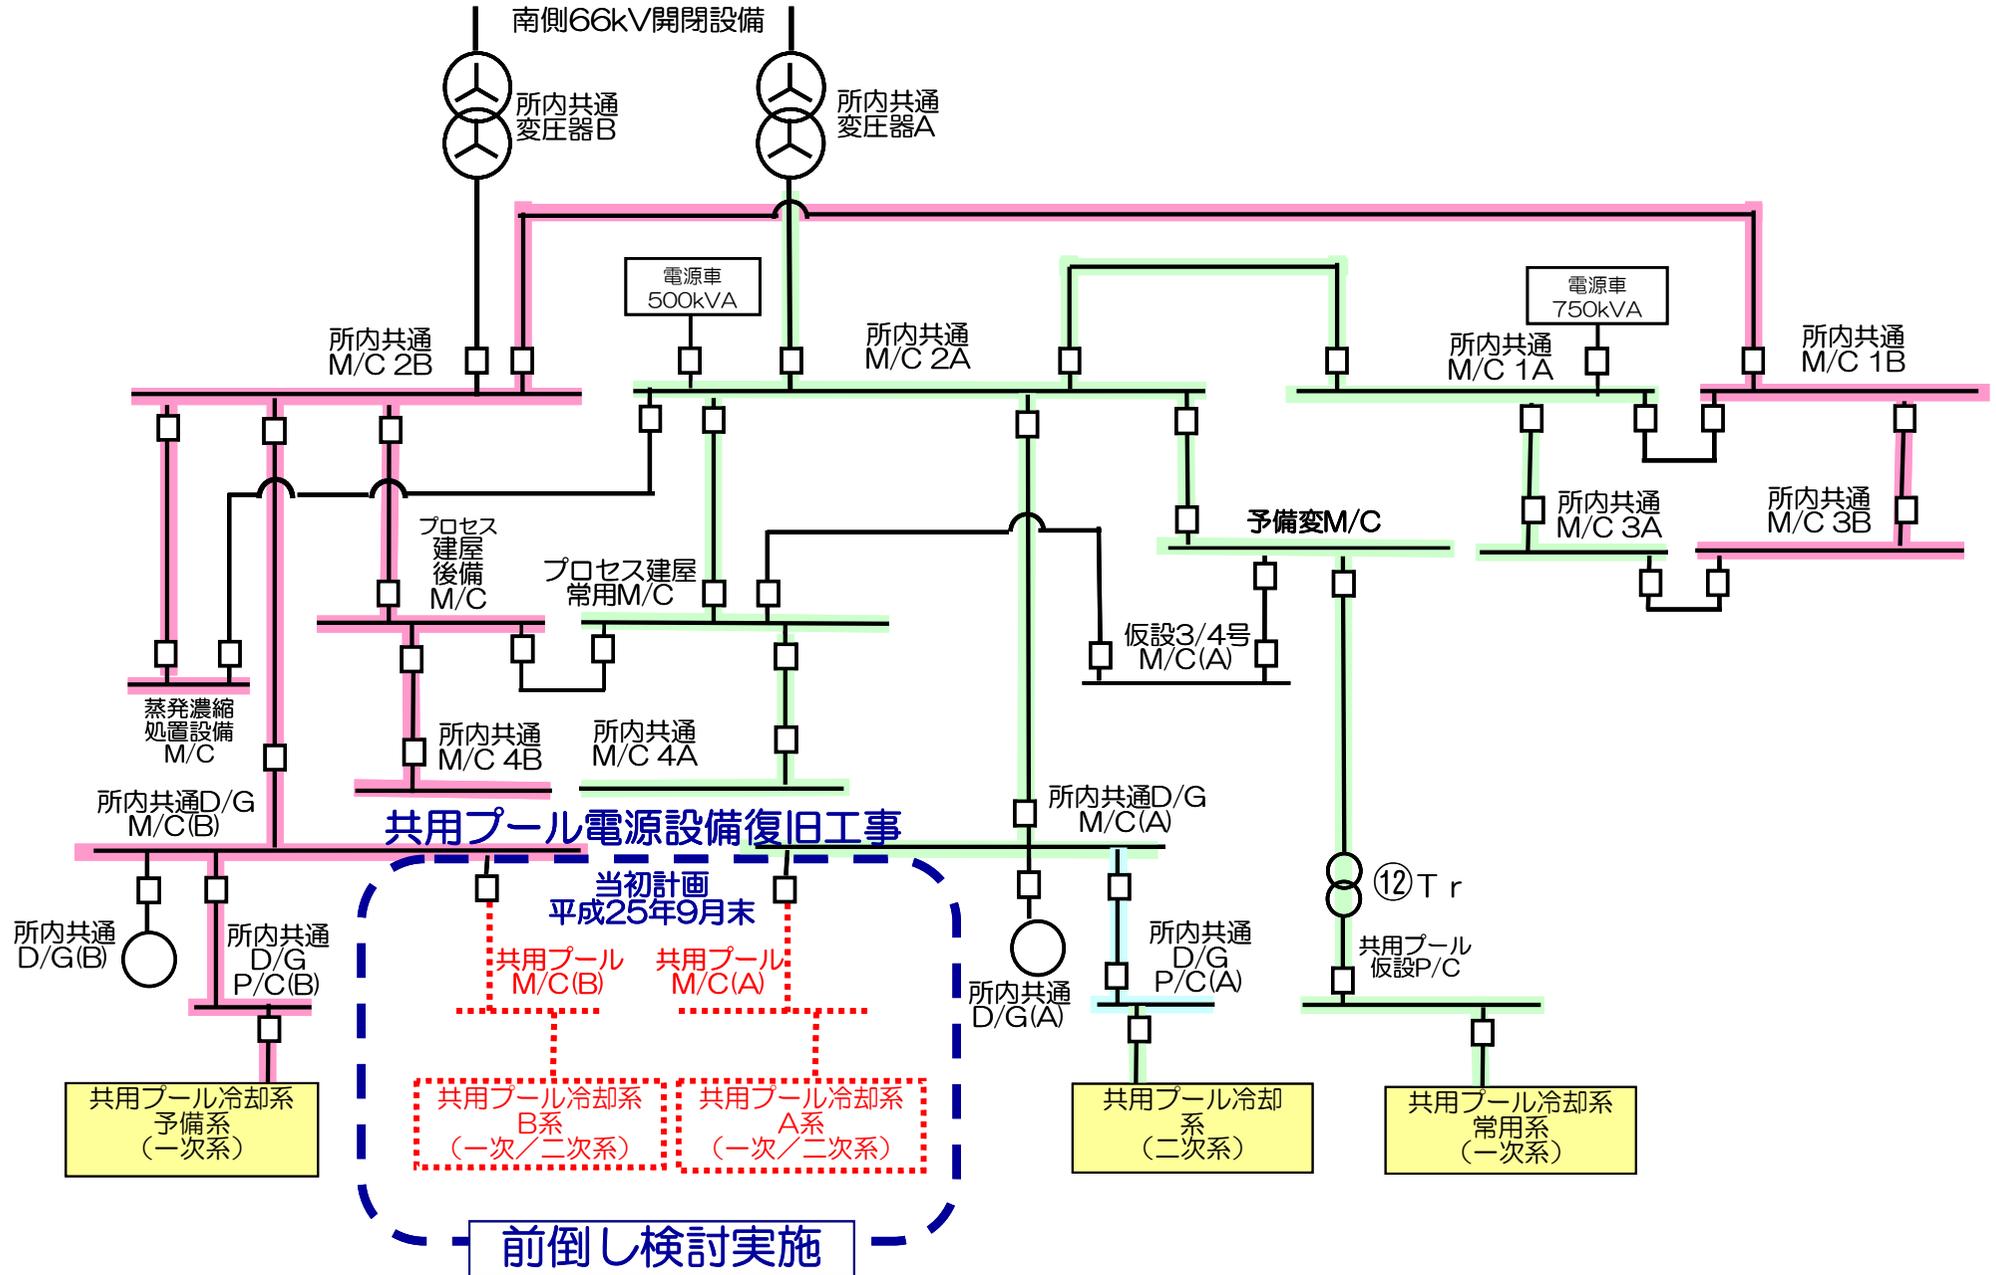
【参考】信頼性向上対策について（共用プール設備）

■共用プール冷却設備

共用プール冷却設備については、共用プールM/C(A)、(B)の電源設備を新設することで、共用プール冷却設備の2重化を図る。

→ 当初計画では、平成25年9月末時点で工事を完了する予定であるが、本工事の前倒し検討を行う。
