福島第一原子力発電所 2号機トーラス室調査について

平成25年4月12日
東京電力株式会社

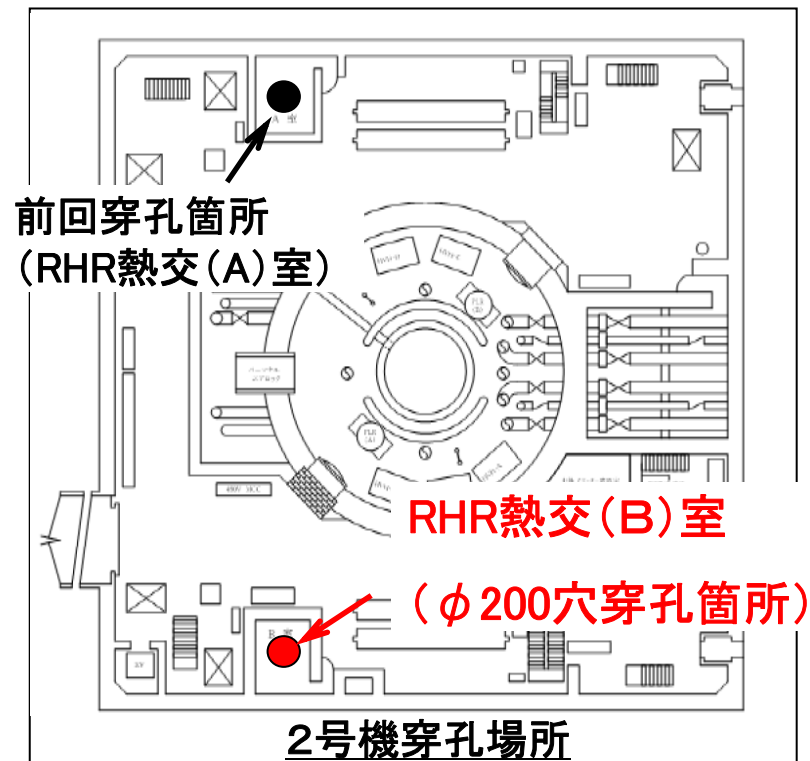
原子炉建屋1階南側RHR熱交(B)室床面にあけた $\phi 200$ の孔より、温度計・線量計・カメラを挿入しトーラス室内の調査を実施した。(4/11実施)

原子炉建屋1階南側RHR熱交(B)室床面にあけた $\phi 200$ の孔より、滞留水採水用ホース・堆積物採取装置を挿入し、滞留水・堆積物を採取した。(4/12実施)

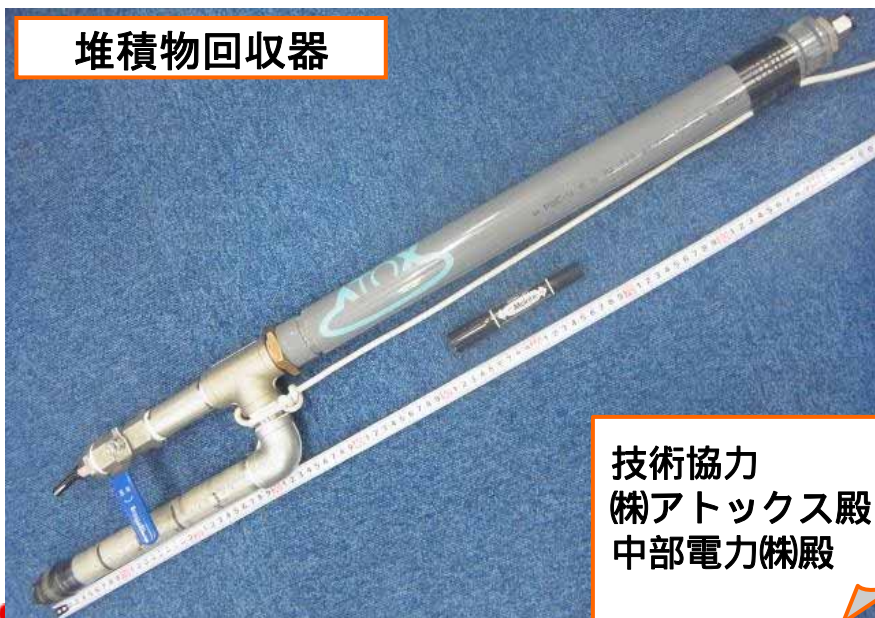
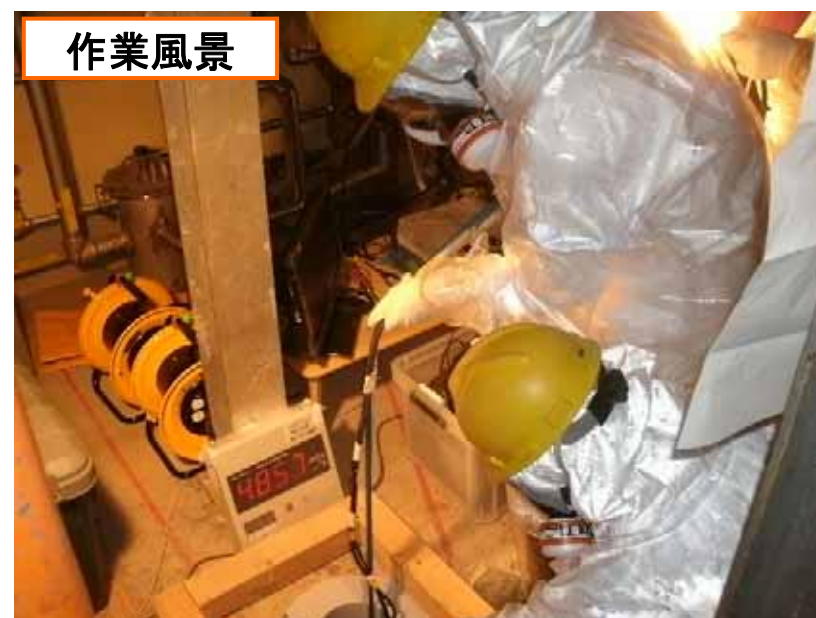
採取位置	採取量	容器表面線量	分析予定項目
実績	トーラス室階段 踊り場上面 (約OP.1700)	約5cc	約0.1mSv/h	核種分析
