福島第一原子力発電所1号機
燃料取り出しに向けた
原子炉建屋カバーの解体について

2013年5月9日

東京電力株式会社

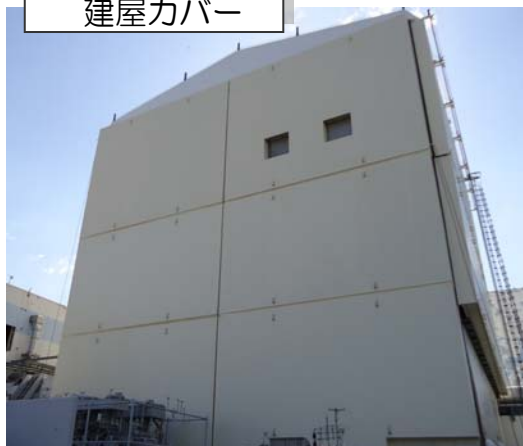
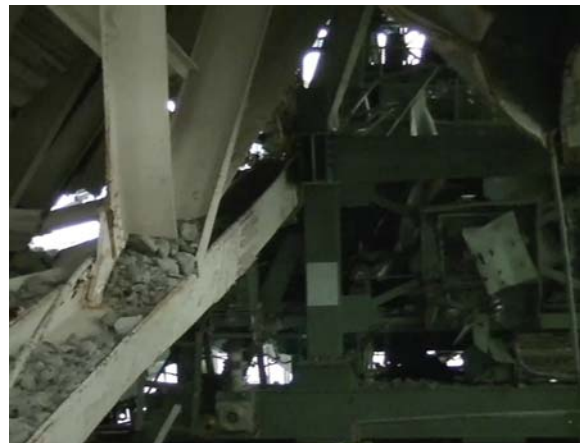
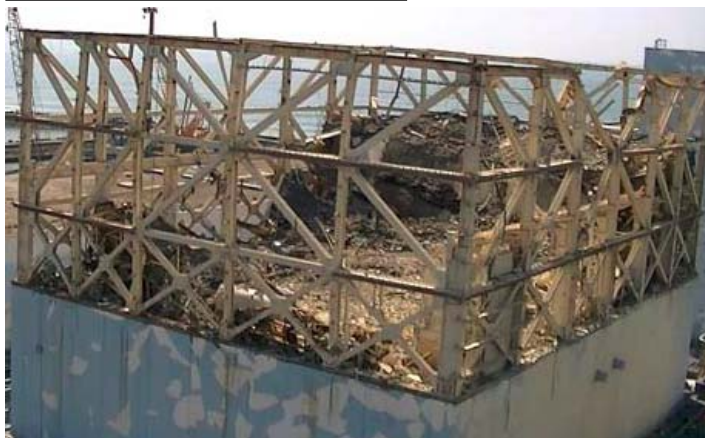
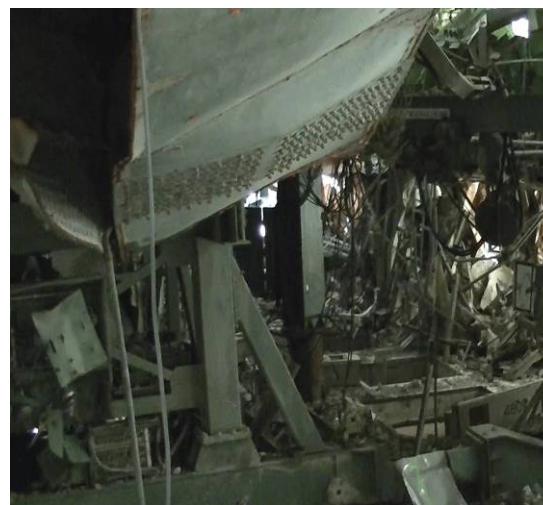
- 建屋カバー内のオペフロ上には、今も、瓦礫が堆積している。

オペフロ状況

オペフロ全景 (北西面)

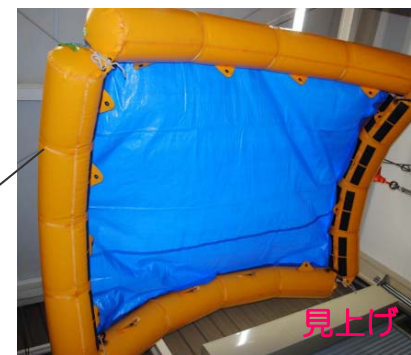
概略構成図

継続して格納容器(PCV)ガス管理システムにより放出抑制を行う。【対策①】

原子炉建屋内の開口面積を縮小し放射性物質の放出を抑制する。【対策②】

【対策①】 PCVガス管理
システムによる放出抑制

【対策②】 機器ハッチ
開口面積縮小イメージ

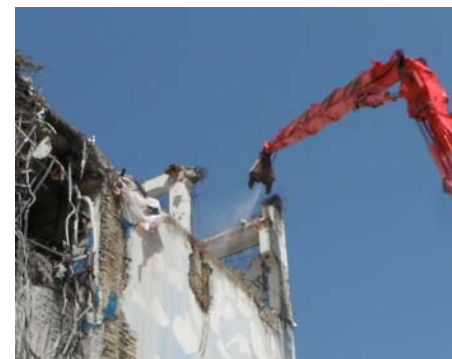
概略構成図

建屋カバーのモニタリング装置を一部移設^{*}し、継続して放射性物質濃度を連続監視(移設期間を除く)する。【対策③】

瓦礫撤去作業時は、先行号機と同様に飛散防止剤の散布等により飛散抑制を行う。【対策④】

【対策④】 飛散防止剤の散布

【対策③】 継続した放射性物質の濃度監視
