福島第一原子力発電所3号機原子炉建屋上部ガレキ撤去中の無人重機からの油漏れについて

【参考資料】
平成25年5月20日
東京電力株式会社

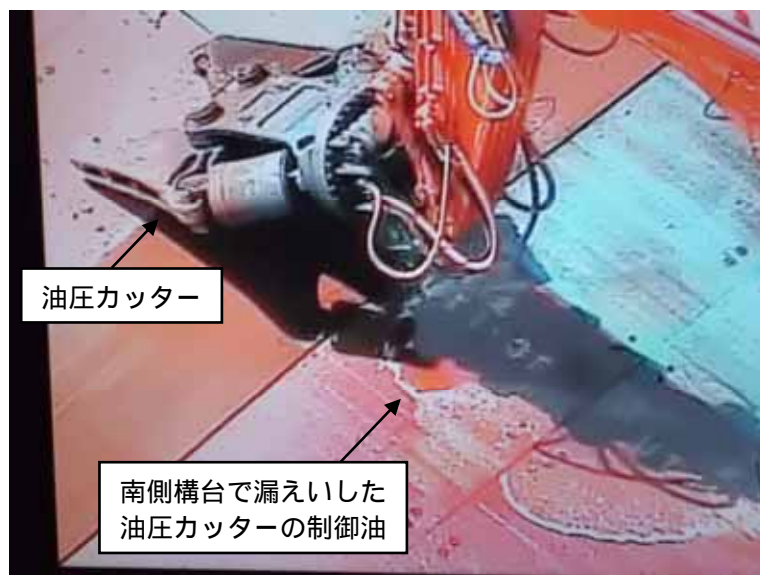
撮影日：平成25年5月18日 撮影者：東京電力株式会社

- 平成25年5月18日午後2時8分頃、福島第一原子力発電所3号機の原子炉建屋上部において、ガレキ撤去作業中の無人重機（先端に油圧カッターが取付）から、重機の油圧カッターを制御する油が漏れいしていることを、当社社員が遠隔操作室において確認。その後、午後2時33分頃、消防へ連絡を実施。
- 当該無人重機の使用を停止したことで、油圧カッターを制御する油の漏れいは停止。
- 遠隔操作室のモニターで状況を確認した結果、漏れた油は3号機原子炉建屋ガレキ撤去用の南側の構台上に約4m×約5mの範囲で広がっており、漏れた量は約20リットル程度と推定。
- 漏れた油が広がっている場所は、使用済燃料プールとは離れた場所であり、当該プールへの影響はない。

- 現在、漏れた油の処理方法を検討中。当該重機については、構台から降ろして調査を行う予定。

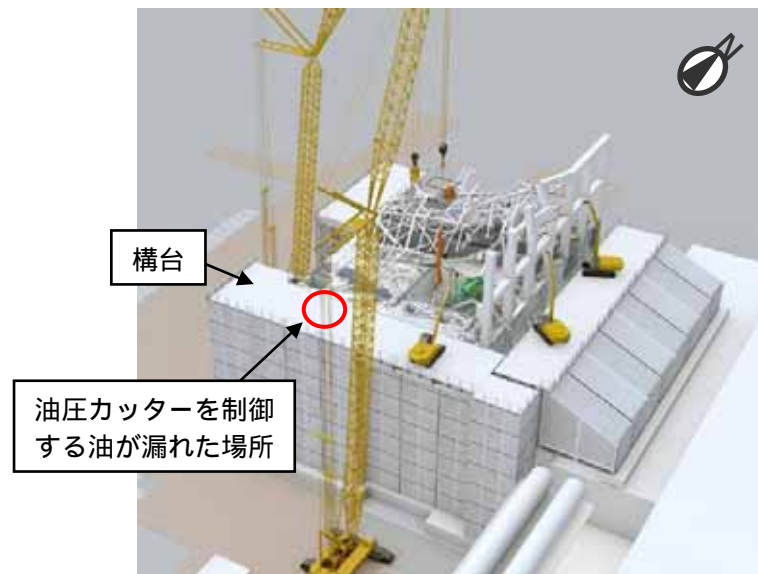
3号機原子炉建屋上部瓦礫撤去作業イメージ
