# 福島第一原子力発電所 第3号機 原子炉建屋上部瓦礫撤去工事

## 使用済燃料貯蔵プール養生 ならびに スキマサージタンクハッチ養生の更新について

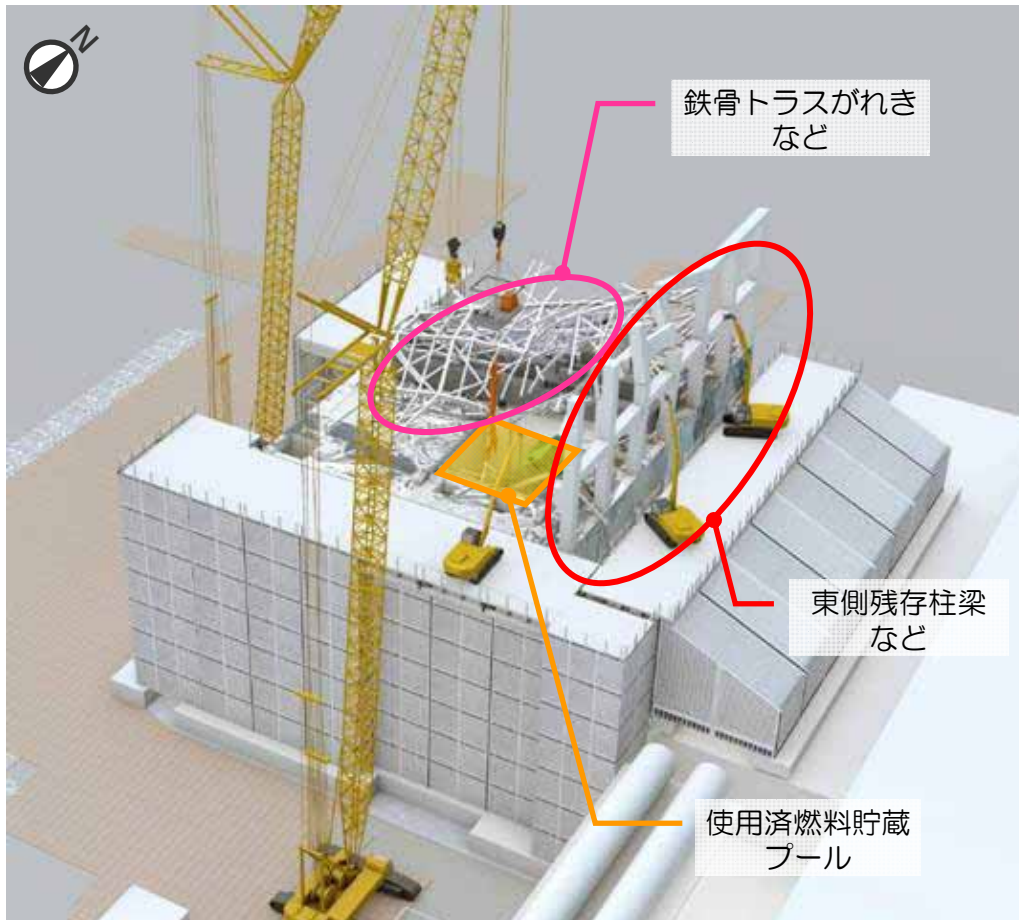
オペレーティングフロア上部がれき撤去イメージ

引き続き、オペレーティングフロア東側に残存する柱梁、鉄骨トラスがれきなどの撤去を進めます。

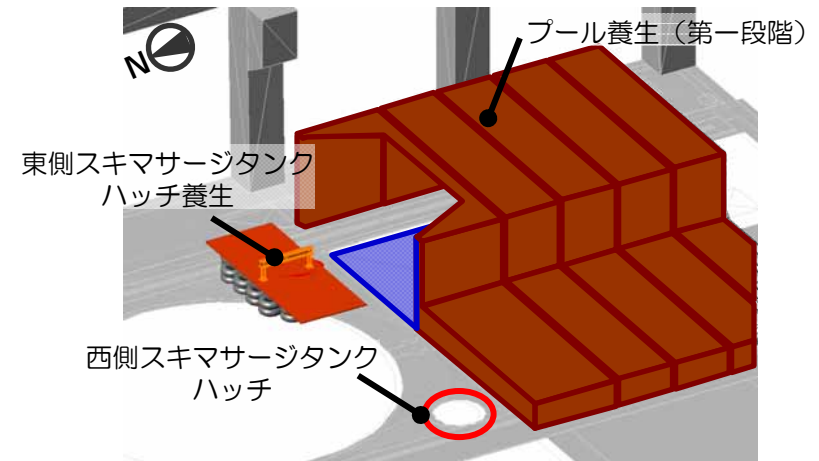
養生更新前イメージ

平成25年4月22日に、使用済燃料貯蔵プール養生ならびにスキマサージタンクハッチ養生を設置しました。その後のオペレーティングフロア上部のがれき撤去進捗に伴い、平成25年5月25日に、がれき落下に対する信頼性向上を目的として、使用済燃料貯蔵プール養生の範囲を拡大し、スキマサージタンクハッチ養生を掛け替え・追設し、更新いたしました。

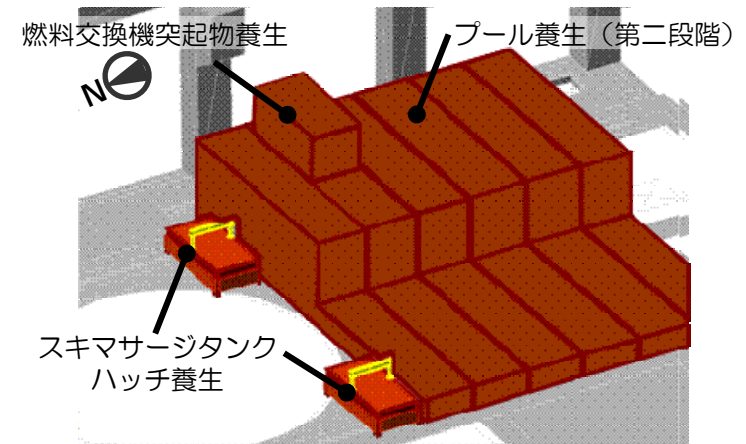
養生更新後イメージ

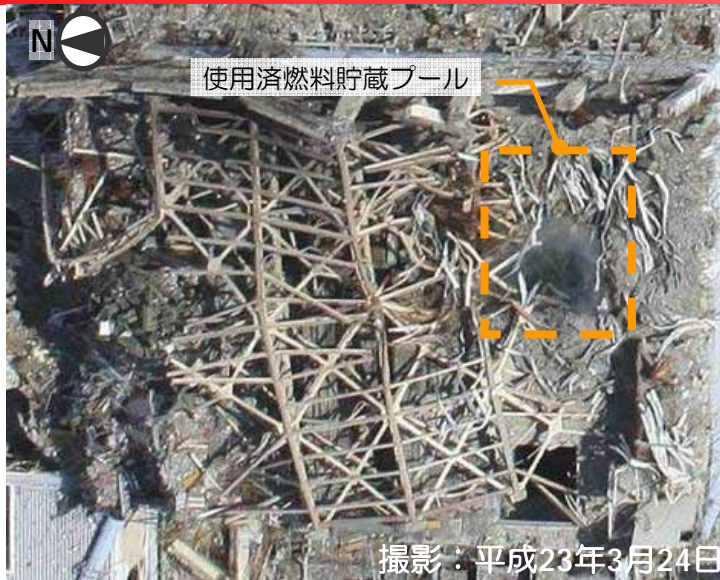
オペレーティングフロア全景（がれき撤去前）

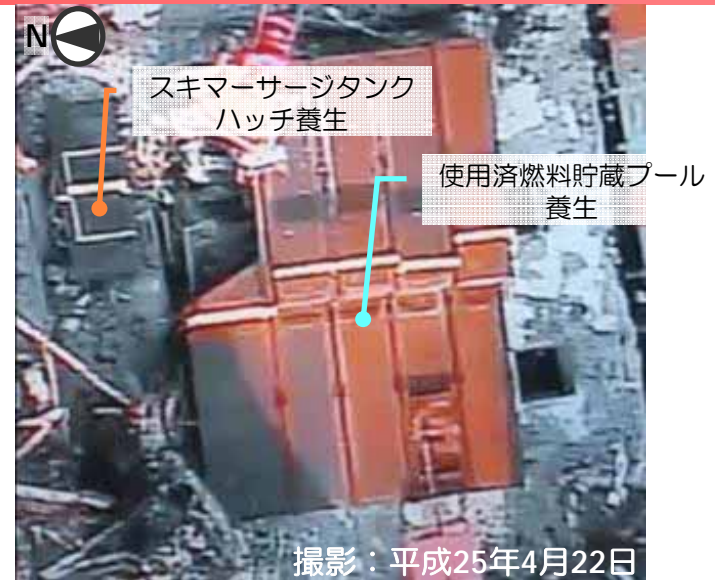
使用済燃料貯蔵プール状況（養生更新前）

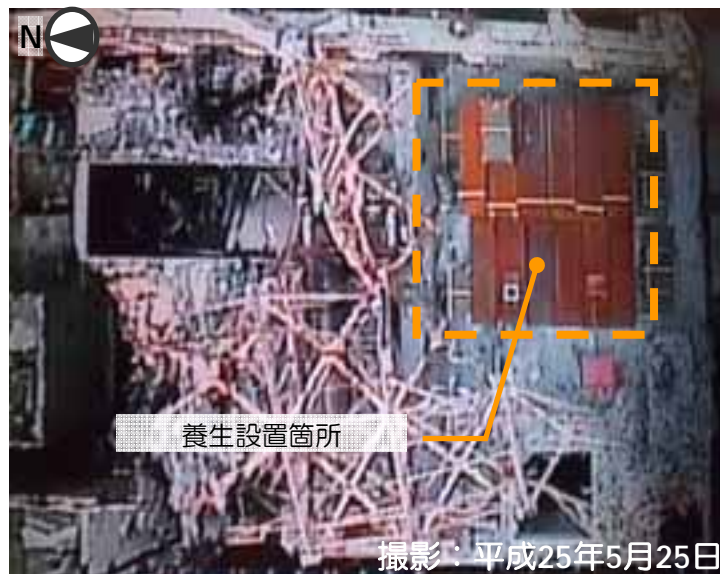
オペレーティングフロア全景（養生更新後）

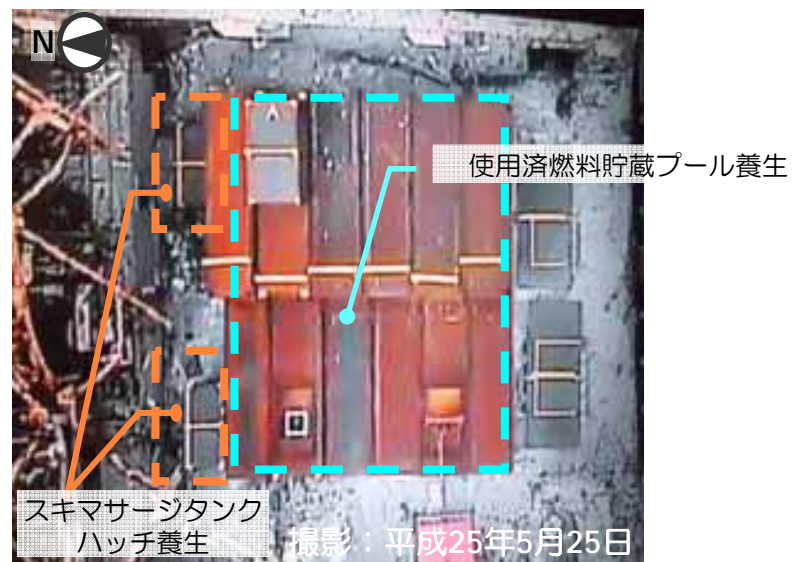
使用済燃料貯蔵プール状況（養生更新後）
