福島第一原子力発電所 3号機原子炉建屋 5階中央部近傍（機器貯蔵プール側）で湯気らしきものの確認について

< 参考資料 >
平成25年7月18日
東京電力株式会社

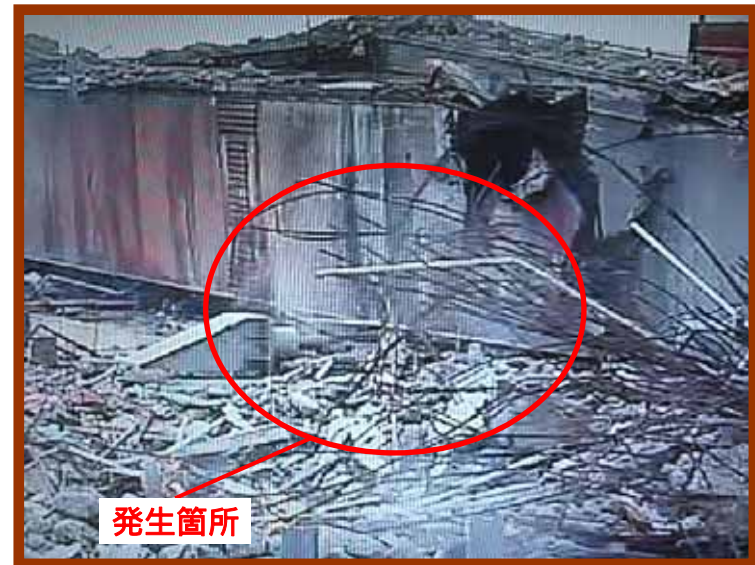
【参考】3号機原子炉建屋開口部におけるダスト採取地点

定例サンプリング（1回/月）測定点（下記2地点）
（直近では7/4ダスト採取実施）

- 原子炉上北東側
- 機器ハッチ開口部3階付近

7月18日 原子炉上北東側にて1回
ダスト採取

- 湯気の発生箇所

7月18日 当該場所にて2回ダスト採取

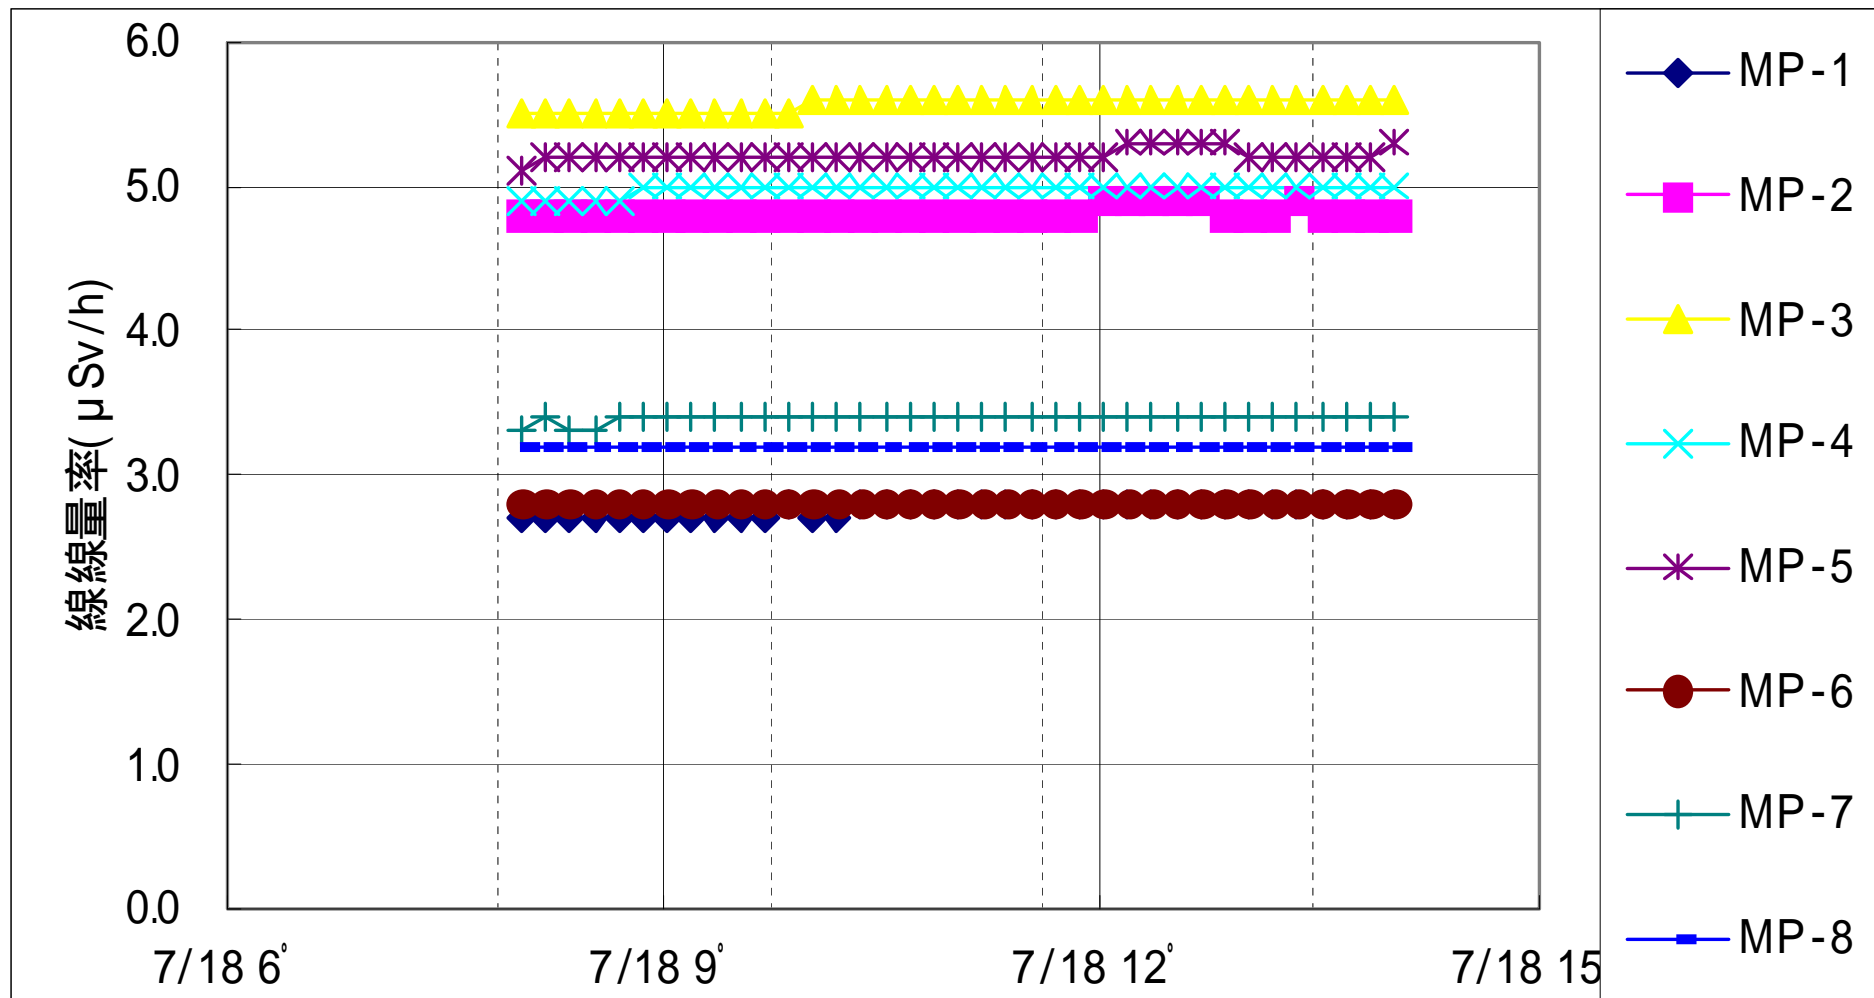
【参考】モニタリングポストの推移 (7/18 8:00 ~ 14:00)

- ・原子炉注水、使用済燃料プール冷却 : 安定的に継続
- ・モニタリングポスト、連続ダストモニタ : 有意な変化なし
- ・原子炉圧力容器、原子炉格納容器温度 : 有意な変化なし
- ・希ガスモニタ : 有意な変化なし
- ・窒素封入 : 有意な変化なし
