# 汚染車両の福島第一原子力発電所退構に関する 調査結果について

平成25年7月19日  
東京電力株式会社

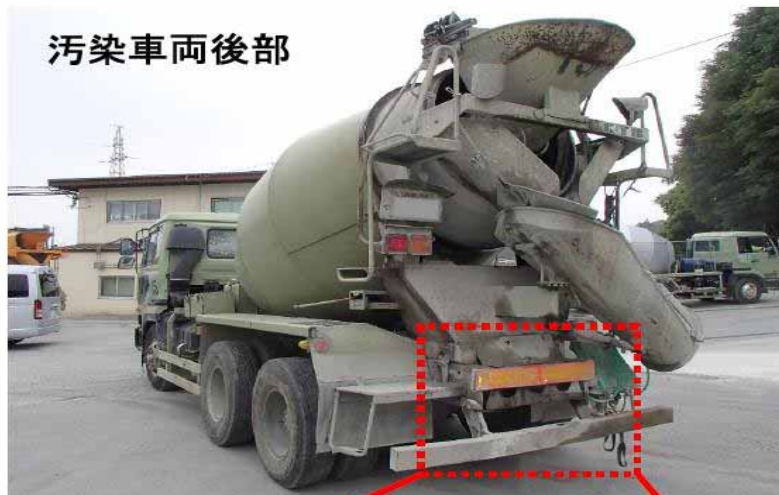
ミキサー車の後部バンパー上部に、汚染物が付着したコンクリートが固着していることを確認。

- 除染が必要な車両については、「汚染検査申請書・確認書」を運転手に直接渡さず、汚染検査場の作業員から除染場の作業員に手渡しすることとし、車両除染が完了するまで「汚染検査申請書・確認書」を運転手に返却しない運用へ変更する。
- 汚染検査確認所(正門)の作業員に対し、「汚染検査申請書・確認書」の所持確認および書類の記載不備確認など、退構不許可となる車両の確認方法に関して教育を再実施する。 また、汚染検査確認所(正門)に、退構不許可となる車両の確認方法を掲示する。
- 現場で発生したトラブル事象に対して、「連絡対象事象」および「連絡先」を明確に定め、トラブル発生後速やかに現場責任者から発電所本部に連絡するよう、関係者に徹底する。

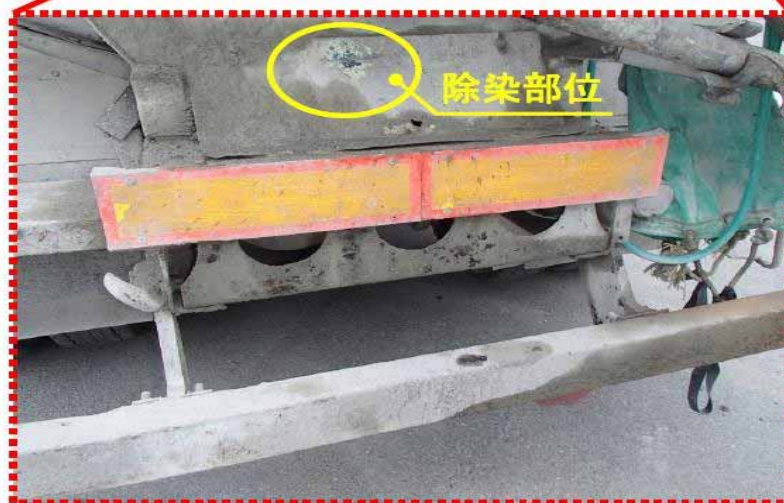
汚染部拡大

汚染の範囲は約10cm × 約10cm程度の大きさ
