放射性物質の調査について

< 参考資料 >
平成25年7月23日
東京電力株式会社

環境省より依頼を受けた放射性物質

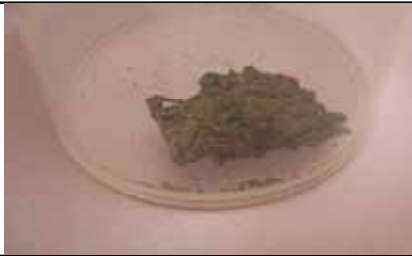
発見日	場所	大きさ	外観	性状
物質①	平成25年 6月20日	榑葉町井出川 河口付近	長さ 約3cm 幅 約1.5cm 厚さ 約0.5cm

非金属 弾力性有り ゴムのような材質
物質②	平成25年 7月2日	榑葉町井出川 河口付近	長さ 約4cm 幅 約3cm 厚さ 約1cm

非金属 弾力性有り 樹皮のような材質
物質③	平成25年 7月5日	榑葉町井出川 河口付近	長さ 約2cm 幅 約2cm 厚さ 約0.1cm

非金属 弾力性無し 割れそうな材質
物質④	平成25年 7月5日	榑葉町井出川 河口付近	長さ 約16cm 幅 約2cm 厚さ 約0.5cm

非金属 弾力性なし 木片

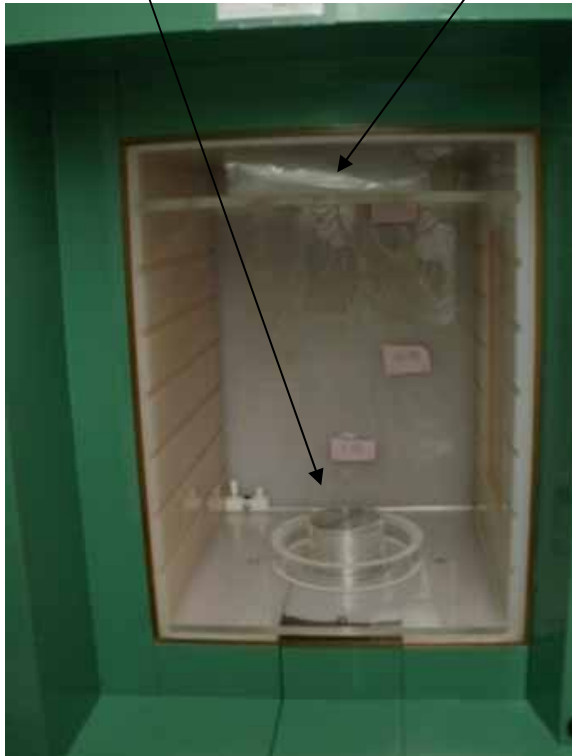
ゲルマニウム検出器 試料

放射性物質の γ 核種分析(定性)結果

平成25年7月13日測定

測定器:ゲルマニウム半導体検出器
測定時間:300秒

主要核種	比率※ (%)
物質①	セシウム134	38
	セシウム137	62
物質②	セシウム134	37
	セシウム137	63
物質③	セシウム134	38
	セシウム137	62
物質④	セシウム134	38
	セシウム137	62

※検出された核種のピーク面積から核種の比率を算出
(試料形状・測定位置が異なるため、試料間のピーク面積の比較はできません。)

○ γ 核種分析でセシウムのピークを確認 (セシウム134とセシウム137の比が概ね1:2であり、事故後2年以上経過していること並びにセシウム134の半減期(約2年)を考慮すると、ほぼ理論どおりの比率となっています。)

分析項目	分析結果	解釈
γ 核種分析 (定性)	<ul style="list-style-type: none">・主要核種であるセシウムのピークを確認・セシウム134とセシウム137の比=1:2	セシウム134とセシウム137の比が概ね1:2であり、事故後約2年経過していることと、セシウム134の半減期(約2年)を考慮すると、ほぼ理論どおりの比率 → <u>福島第一原子力発電所の事故に起因する放射性物質が付着して汚染した物質である可能性がある。</u>
線量率	$\beta + \gamma$ 線量率が γ 線量率よりも大きい	β 線の寄与が大きい → <u>セシウムのみなのか、他の核種による寄与がどの程度あるのかは不明。</u>
