# タービン建屋東側(海側)の地下水調査結果及び漏えい防止策について

発電所護岸付近に設置した地下水観測孔の水を採取したところ、濃度の高いトリチウムとストロンチウムが検出されました。このため、海のモニタリング強化ならびに対策工事を開始しております。これまで得た分析結果等を検討し、現在の状況についてとりまとめました。

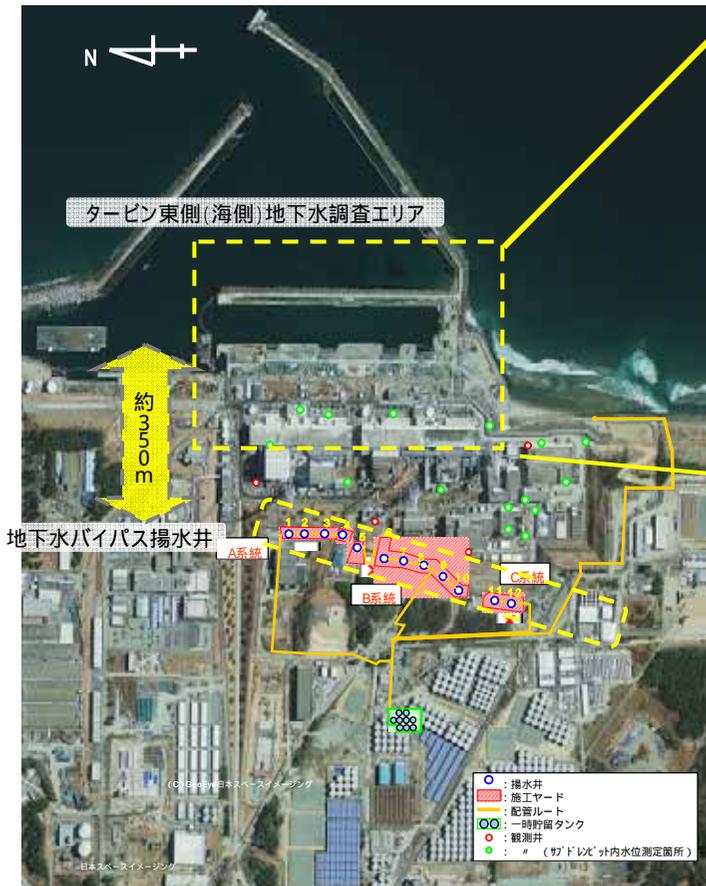
<地下水調査エリア>

タービン建屋東側(海側)の地下水調査エリアは、地下水バイパスの揚水井から約350m離れた護岸付近です。

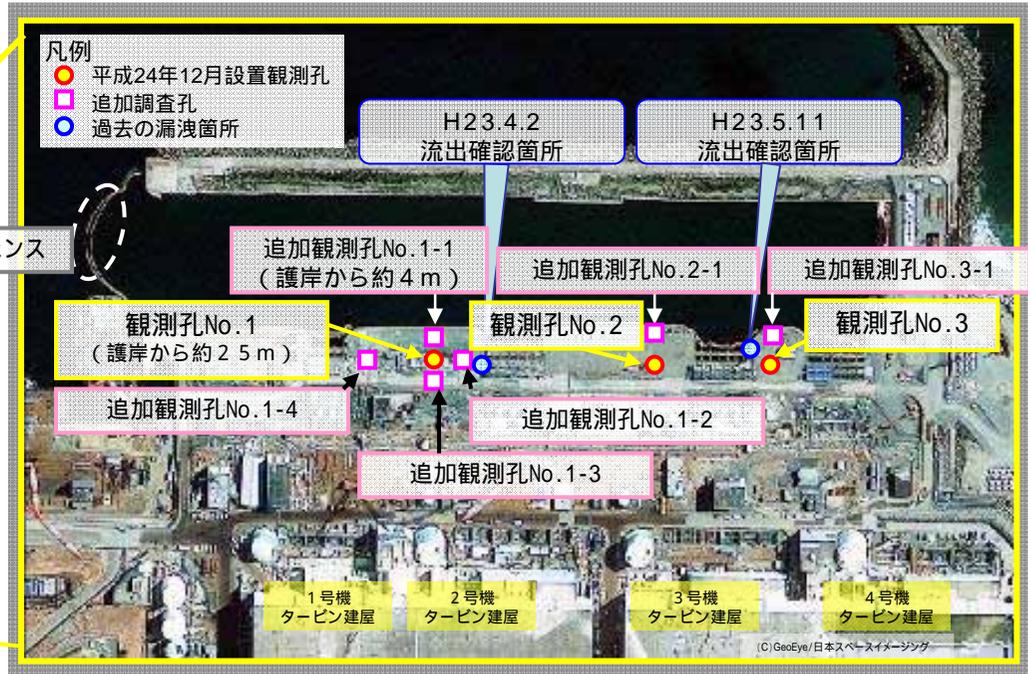
<7月22日時点・至近の水質測定結果(抜粋)>

No.1	No.1-1	No.1-2	No.1-3	No.1-4	No.2	No.3	法令値 告示濃度
セシウム 134	検出限界値 (0.48)未滿 (7月19日)	1.9 (7月8日)	5,400(7月18日) ろ過処理後: 検出限界値(25)未滿	検出限界値 (0.39)未滿 (7月18日)	0.67 (7月18日)	検出限界値 (0.36)未滿 (7月18日)	1.2 (7月18日)	60
セシウム 137	0.73 (7月19日)	3.6 (7月8日)	11,000(7月18日) ろ過処理後: 検出限界値(25)未滿	0.53 (7月18日)	1.0 (7月18日)	0.50 (7月18日)	3.1 (7月18日)	90
トリチウム	400,000 (7月15日)	630,000 (7月8日)	350,000 (7月15日)	250,000 (7月15日)	60,000 (7月15日)	530 (7月15日)	1,700 (7月11日)	60,000
全	1,400 (7月19日)	4,400 (7月8日)	880,000 (7月18日)	120,000 (7月18日)	50 (7月18日)	1,100 (7月19日)	76 (7月18日)	-

観測孔No.1-2の値が突出していることから、過去の漏えいの影響と考えています。

No.1-3の値も高いことから、過去の漏えい以外の可能性も考えられるため、この付近の調査やリスク低減のための具体的な対策を講じます。

観測孔の地下水位が、潮位や降雨等の影響を受け変動していると見られることから、本年5月以降にNo.1観測孔で確認された汚染を含む地下水が、シルトフェンス内(1~4号機取水口前面)を行き来していると考えられます。(参考資料参照)

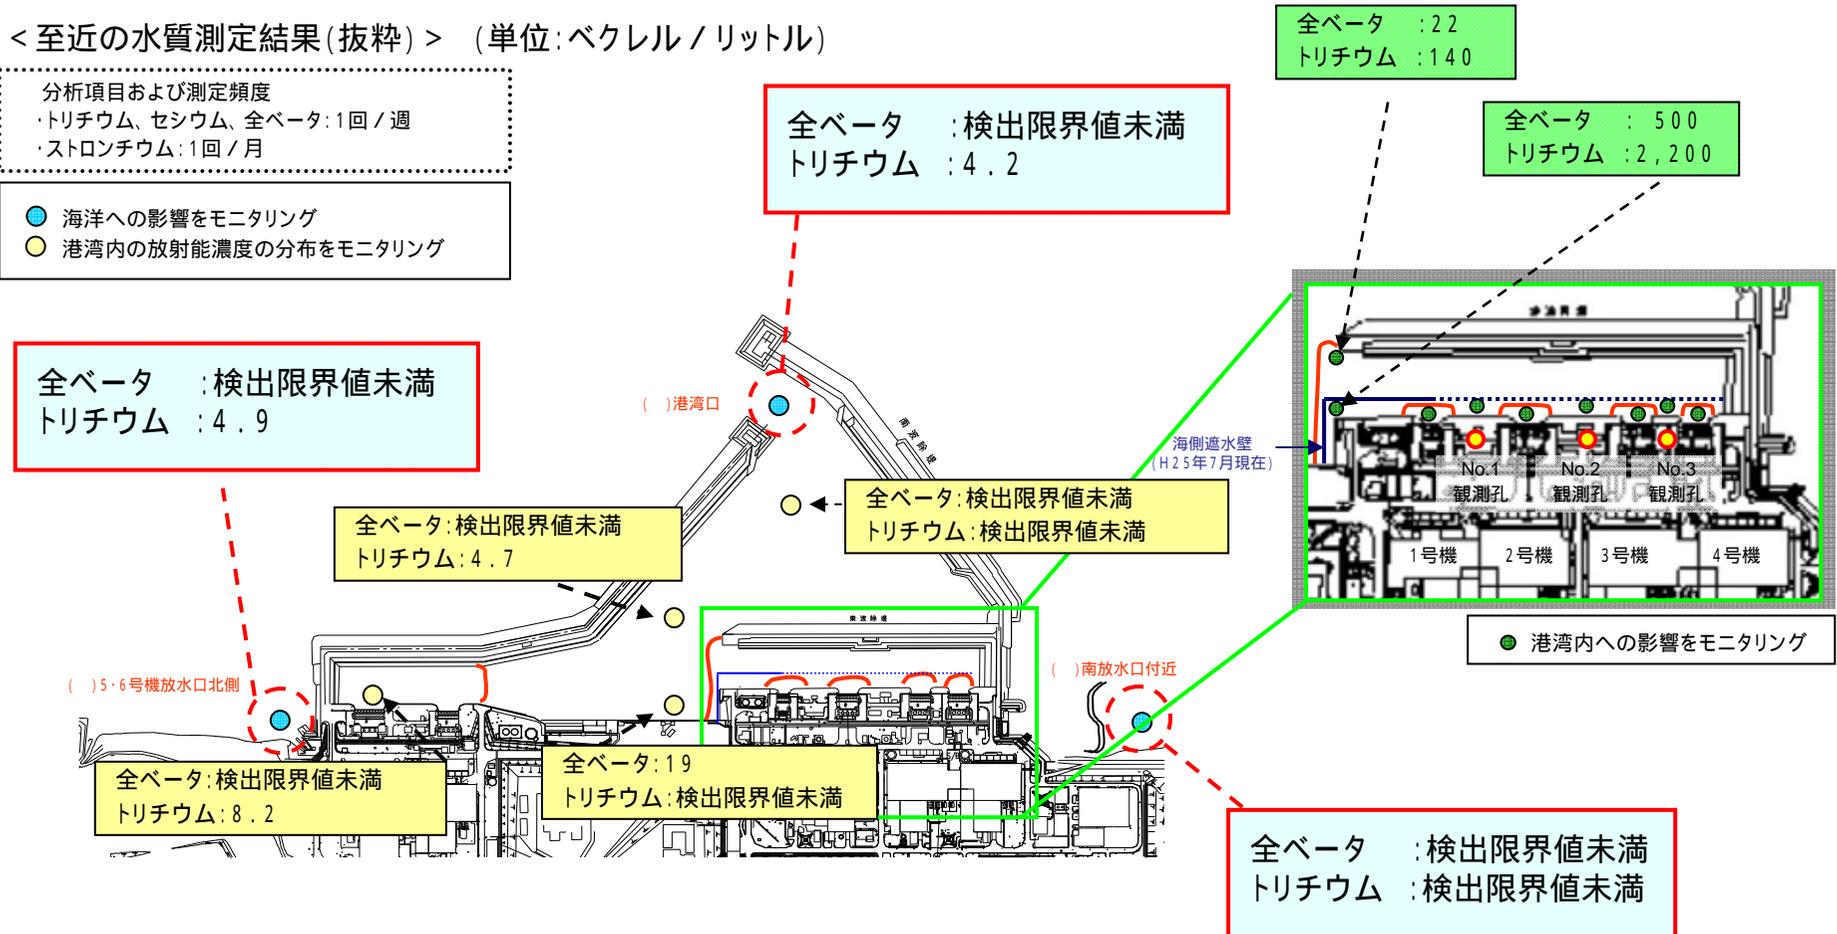
### < 至近の水質測定結果(抜粋) > (単位:ベクレル/リットル)

シルトフェンス内側（1～4号機取水口前面）（●）の海水中濃度は一方的には上昇せず下降することもあり、**海水中への拡散は限定的**と考えています。  
 港湾内（シルトフェンス外側）（○）では、海水中濃度はほぼ検出限界値未満で、**影響はほとんど見られません**。  
 港湾の境界付近（◎）では、港湾内と同等かそれ以下のレベルで、**影響はほとんど見られません**。  
 沖合の測定結果では、トリチウム・全ベータの値は**検出限界値未満**となっています。

発電所沖合3 km・15 km、請戸川沖合3 km地点等では、トリチウム・全ベータの値は**検出限界値未満**となっています。

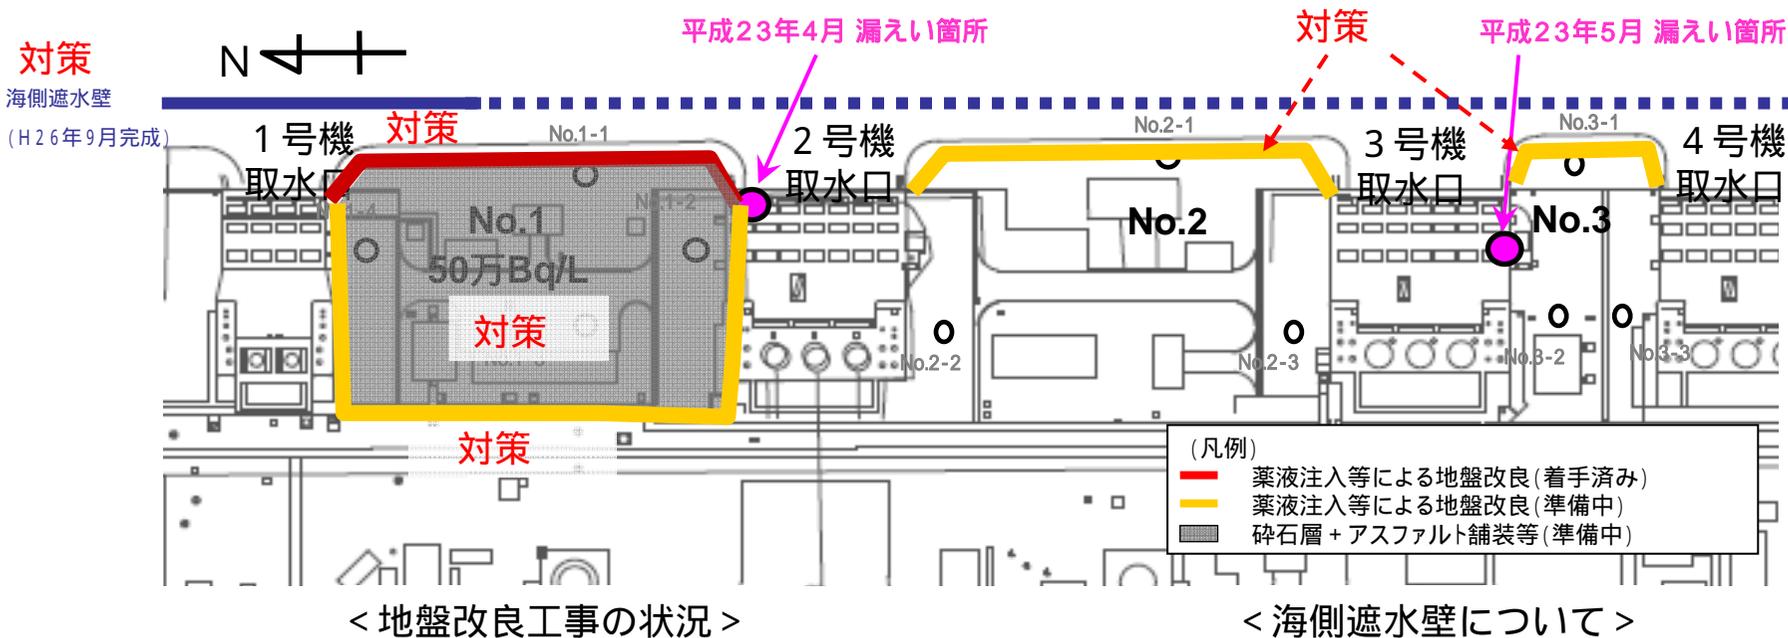
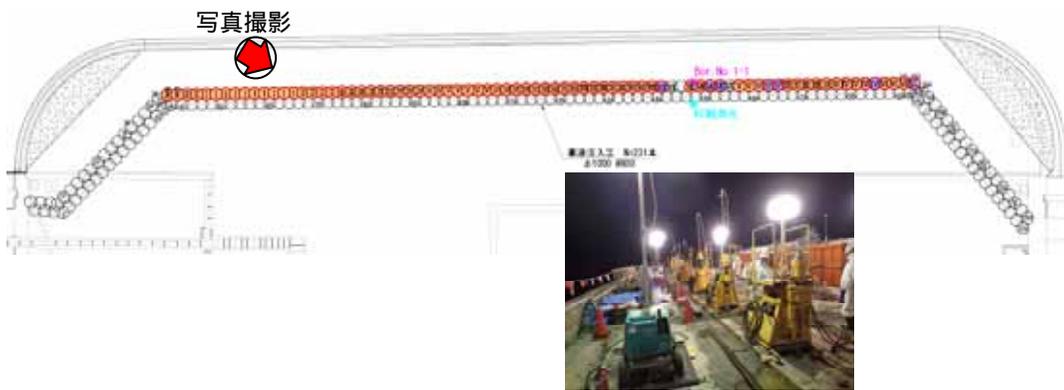
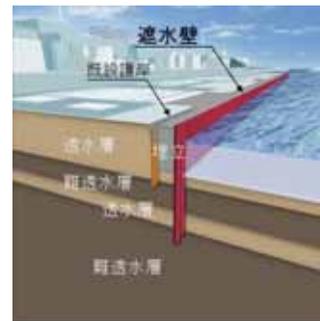
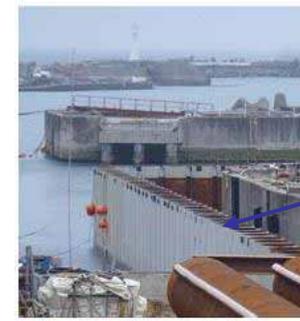
- 【対策】 No. 1 観測孔の海側については、7月8日より薬液注入（水ガラス系）による地盤改良を開始しました。海側（1列目）は7月25日頃、山側（2列目）は8月10日頃、に施工が完了する予定です。
- 【対策】 No. 1 観測孔の山側については、10月頃までに護岸背後エリアの薬液注入を延長する形で囲い込み、放射性物質の拡散を抑制します。
- 【対策】 地盤改良による囲い込みの後、雨水等の侵入を防止するため、碎石層+アスファルト舗装を行います。
- 【対策】 No. 2・3 観測孔の海側についても、薬液注入等による地盤改良の準備を開始します。
- 【対策】 海側遮水壁については、H25年4月より鋼管矢板の打設を開始し、H26年9月の完成を予定しています。

H24年6月より工事開始し、H25年4月より鋼管矢板の打設開始  
H26年9月には海側遮水壁が護岸海側に完成し、さらに高い遮水性能を確保

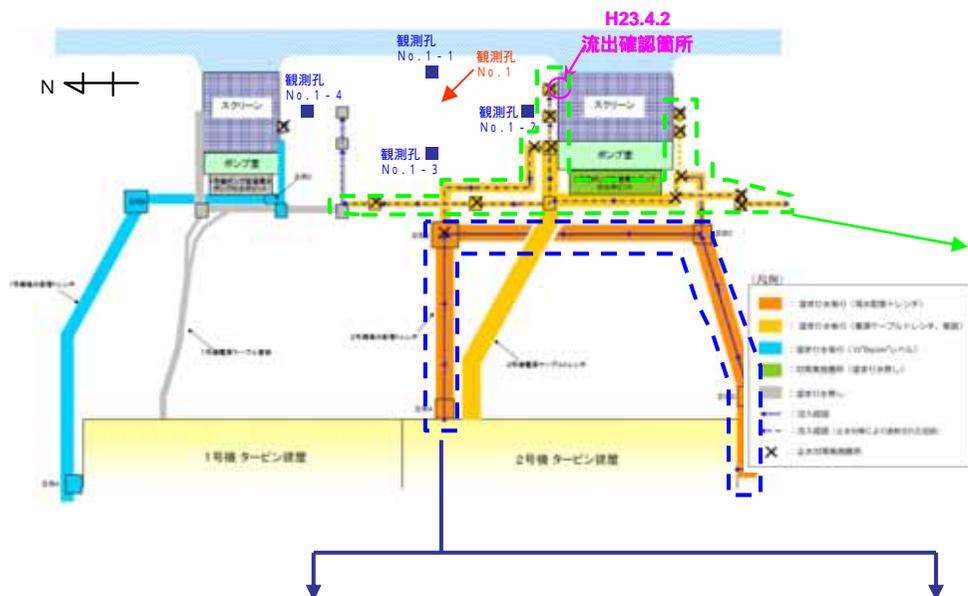
<タービン建屋東側における配管の概要(1・2号機)>

現時点の想定では、平成23年4月の2号機取水口部からの漏えいの際、一部の水が2号機電源ケーブル管路から北側地中に浸透・拡散した可能性が高いと考えています。

これまでの調査で、平成23年4月の漏えい箇所に至るまでの配管や電源ケーブルのトレンチ（トンネル）の中に、高濃度汚染水が残留していることから、「分岐トレンチの閉塞」「主トレンチ内の汚染水濃度の低減」「主トレンチ内の汚染水の水抜き」等を順次、実施してまいります。

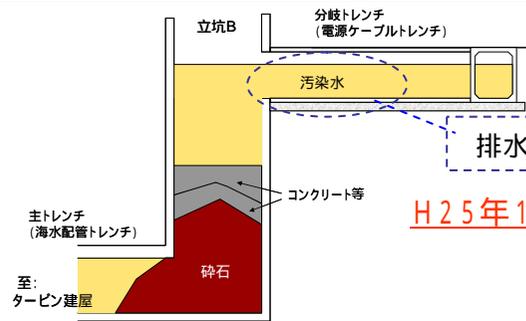
#### 分岐トレンチ(電源ケーブルトレンチ)の閉塞

排水後、充填材を投入

H25年10月末までに閉塞予定

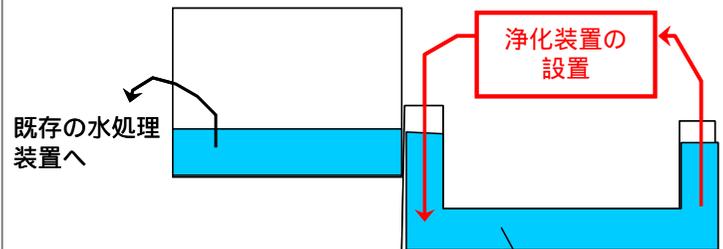
#### 主トレンチ(海水配管トレンチ)内の汚染水濃度の低減

タービン建屋からの流出を制限することにより、同建屋より低濃度まで浄化可能

平成25年9月から浄化開始予定

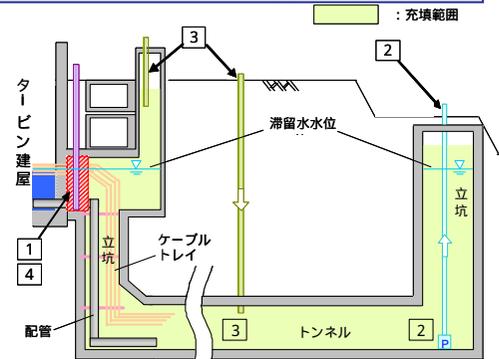
#### 主トレンチ内の汚染水の水抜き

25年度内に止水、26年度から水抜き開始予定

- 1 建屋接続部を凍結止水
- 2 トレンチ内汚染水を移送
- 3 トレンチ部・立坑充填
- 4 建屋接続部の解凍、充填

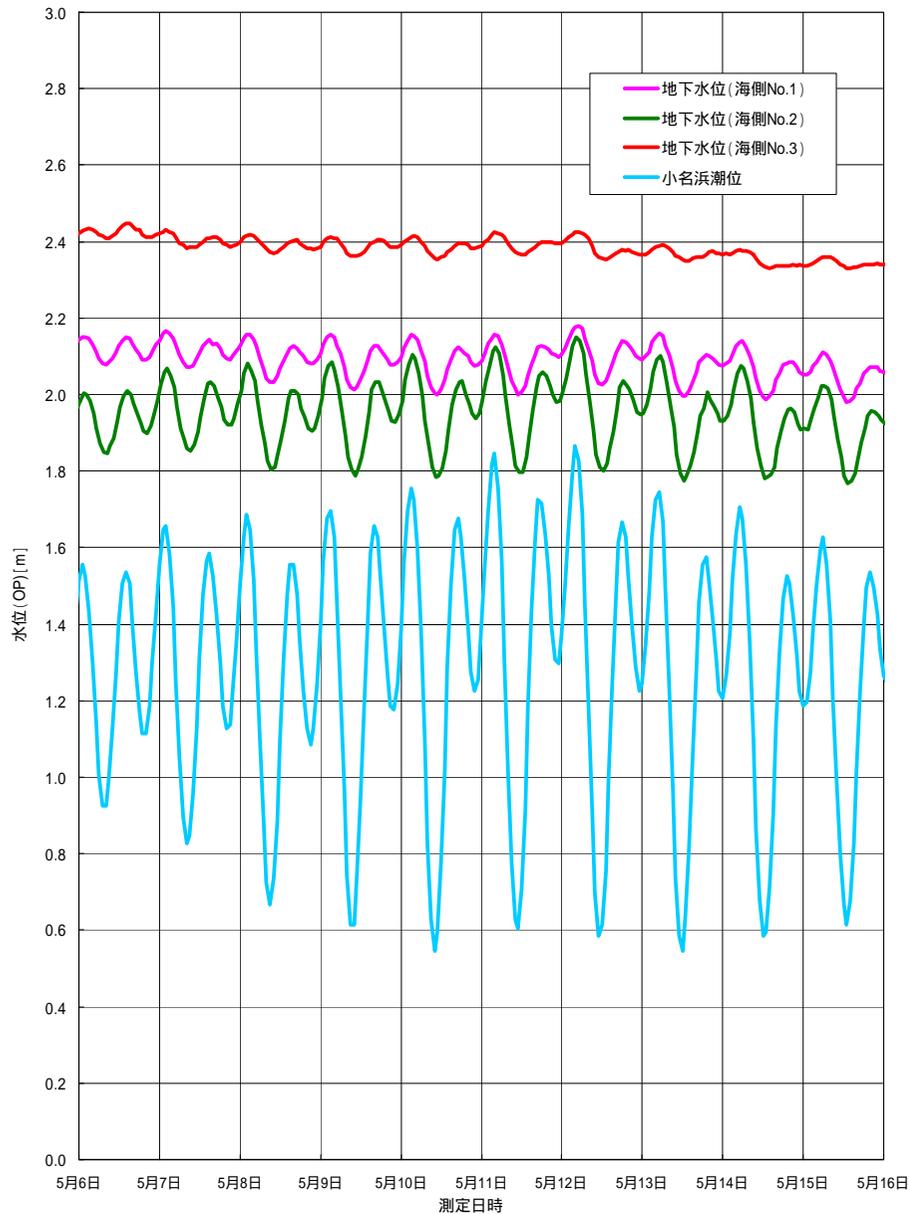
地下水位と潮位との関係

全体的に、潮位(青線)の上下変動と地下水位が連動

小名浜潮位の換算に誤りがございましたので、訂正させていただきます。(平成25年7月24日訂正)

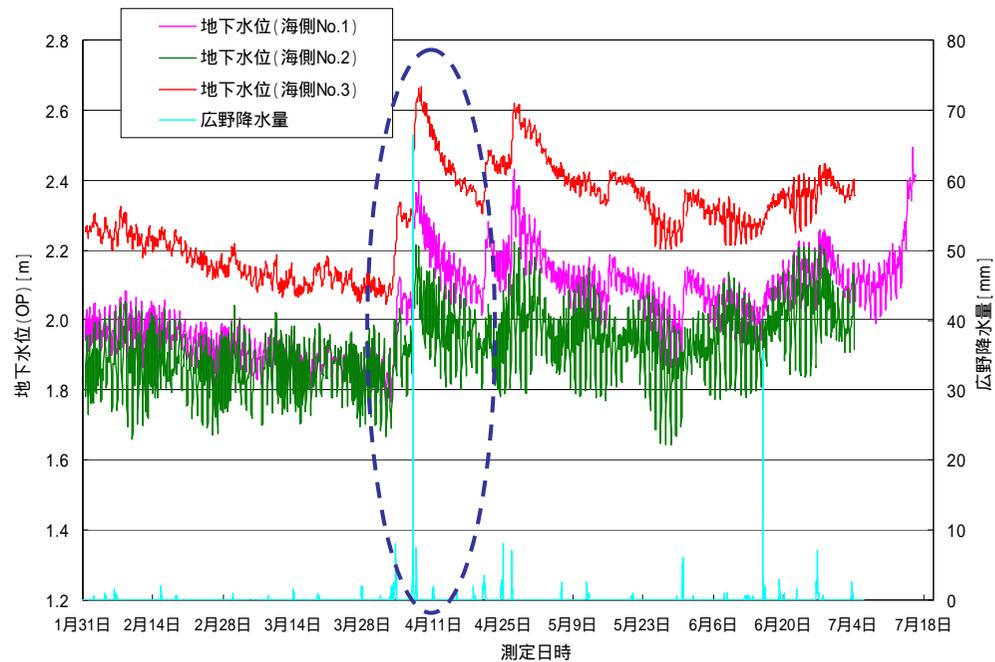
地下水位と降雨量との関係

降雨量の増加に伴い、地下水位も上昇
