福島第一原子力発電所6号機 非常用ディーゼル発電機（B）からの油漏れについて

< 参考資料 >
平成25年7月23日
東京電力株式会社

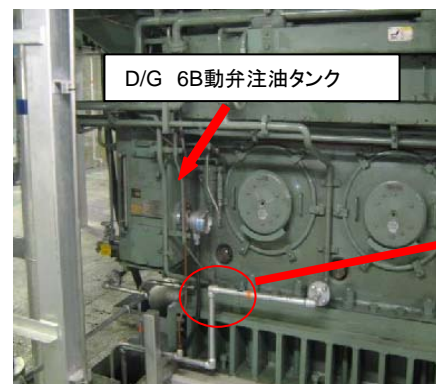
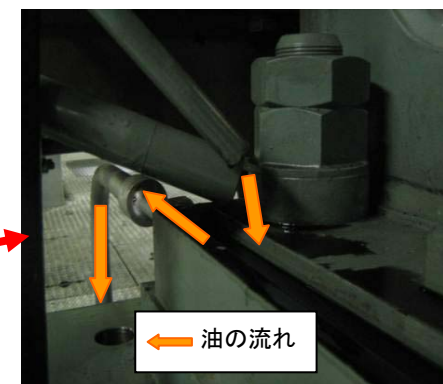
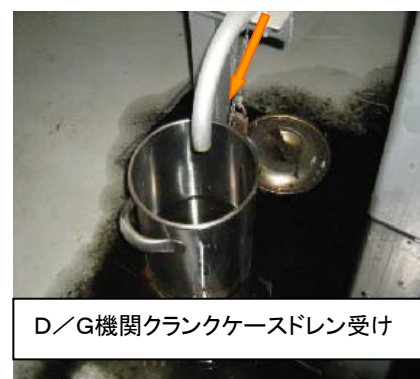
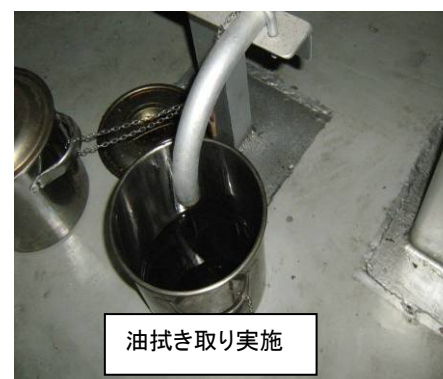
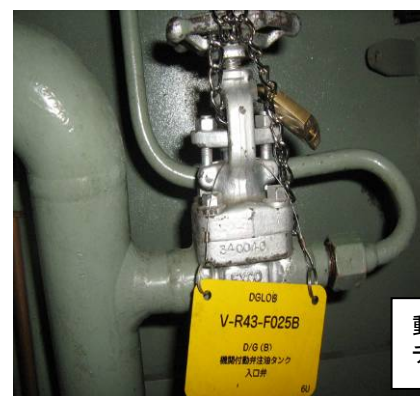
7/23朝方、パトロール中の運転員が6号機非常用ディーゼル発電機(B) (D/G 6B)を巡視中に動弁注油タンクのレベルが高いこと、床面に油があることを発見した。

- 6:25 動弁注油タンク油面が高いこと、動弁注油タンク補給弁が微開
～6:40 となっていることを確認。全閉操作実施。
D/G 6B 下部に3m×2m×1mm(約6L程度)
の油溜まり発見、鉛筆芯1本程度継続中。ドレン受けがずれていた。
- 6:44 免震棟宿直当番に連絡
7:05 消防連絡
7:12 自衛消防隊現場到着
10:19 消防現場到着
10:24 消防現場確認終了
10:30～11:13 油拭き取り実施

床面に3m×2m×1mm(約6リッター程度)
(7/23時点:床面に5m×5m×1mm(約25リッター程度))

1. 動弁注油タンク補給弁「閉」チェーンロック実施
2. 類似弁に取り付けているスプリング固定器具取り付け実施
3. 類似弁へのチェーンロック実施
4. ドレン受けが動かないようにガイドを設置予定。
5. D/G建屋等の現場扉の施錠管理の徹底

動弁注油タンク補給弁「閉」
チェーンロック実施
