福島第一原子力発電所 2号機 原子炉格納容器内部再調査の実施

平成25年8月2日

東京電力株式会社

1 . 原子炉格納容器内部調査の概要

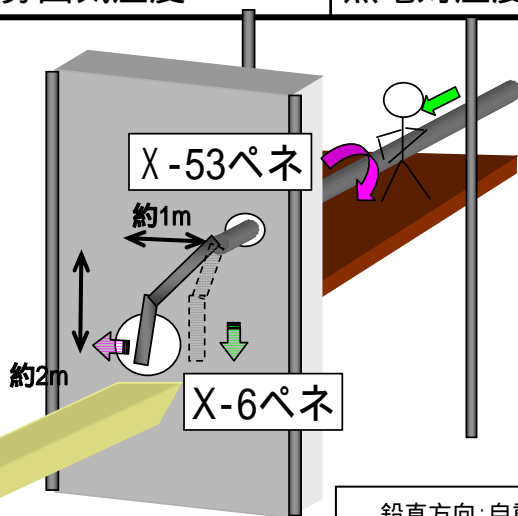
X-53からのPCV内部調査範囲

X-53から調査装置を投入し，CRD交換レールおよびペDESTAL開口部近傍の再調査を実施する。

調査装置をX-6 CRD交換レール ペDESTAL内へ挿入予定

調査範囲	調査項目	調査装置
CRD交換レール・ペDESTAL開口部近傍	外観	CCDカメラ
	雰囲気線量	線量測定器
	雰囲気温度	熱電対温度計

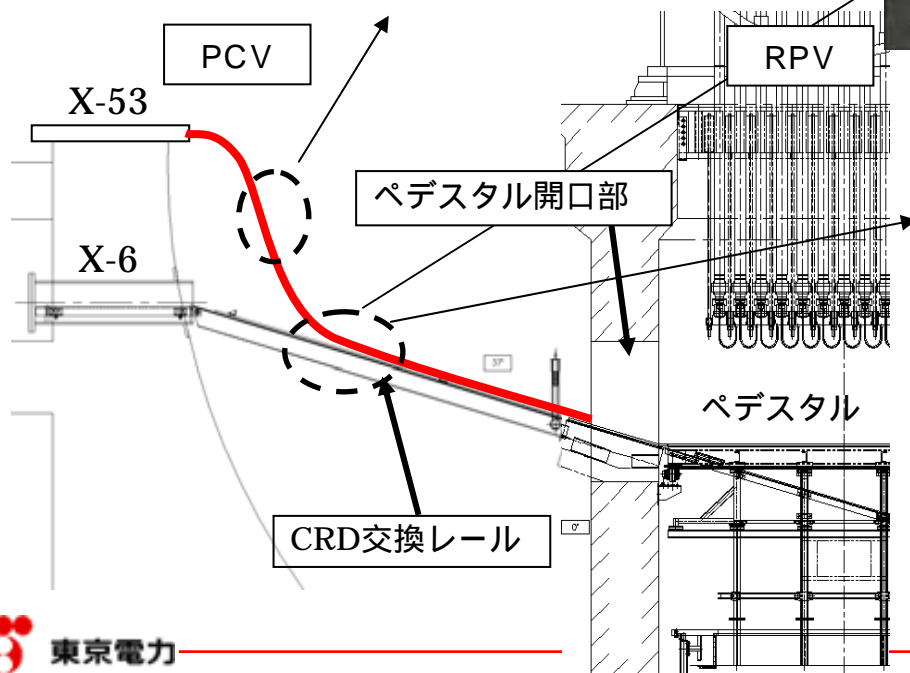
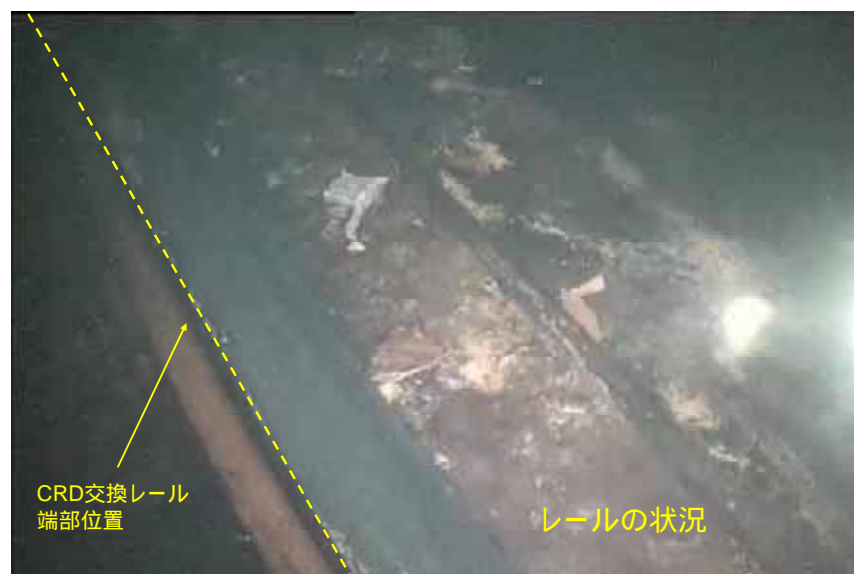
2 . 原子炉格納容器内状況写真

- ・ 調査装置をCRD交換レールに導くことはできたが、干渉物回避等の操作で時間を想定以上に要したため、調査装置を回収し、調査を中断した。
- ・ 本日の調査結果を踏まえ、調査手順の再検討などを実施した上で、8月6日に再調査を実施予定。
- ・ なお、再調査の前に8月5日に原子炉格納容器滞留水の採取を実施予定。
