# 地下貯水槽の浮き上がりへの対策について

平成25年8月21日  
東京電力株式会社

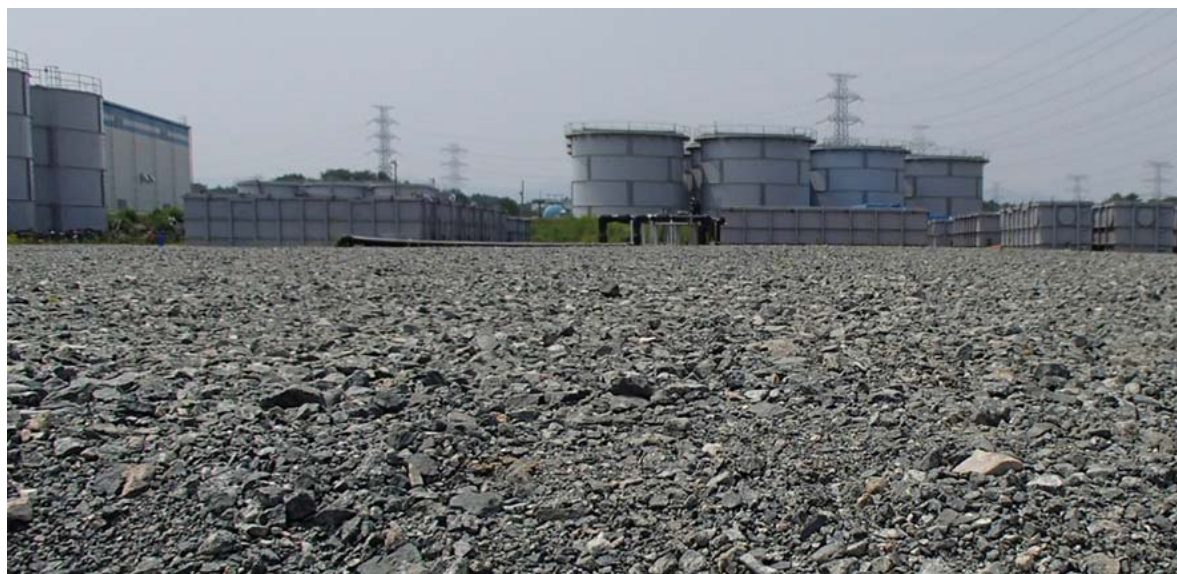
## 2-2. 浮き上がりの経時変化 (No.4地下貯水槽)

- 地下貯水槽No.4において、浮き上がりを8月10日に確認 (8/11測量時 約15cm)
- 現在、明瞭な進展はみられていない

単位：mm

8/11	8/12	8/13	8/14	8/15	8/16	8/17	8/18	8/19	8/20	8/21
① 中央	153	157	160	160	160	155	155	153	161	150	147
② 北東側	33	35	36	36	35	34	30	33	40	32	30
③ 北西側	42	44	45	45	44	43	43	42	48	42	37
④ 南西側	35	38	39	39	40	38	37	36	43	25	34
⑤ 南東側	-7	-5	-5	-5	-4	-7	-5	-6	2	-8	-8

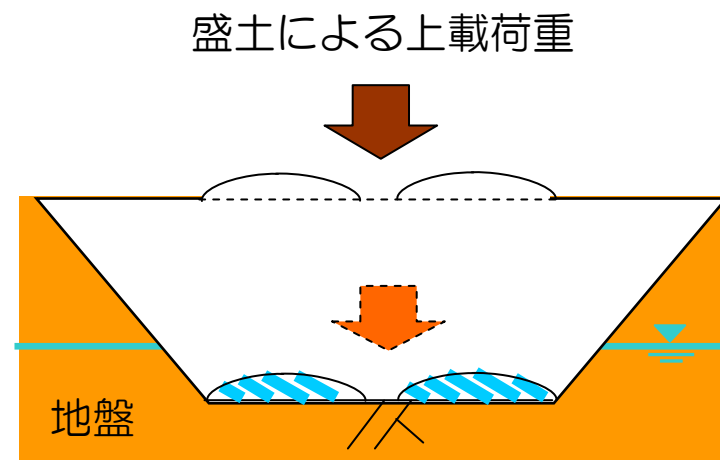
### ■ 排水計画

【目的】 地盤と貯水槽の間に貯まっていると想定される地下水を排水し、荷重の上載による新たな浮き上がりを抑制

【想定量】 約200m<sup>3</sup>

【回収孔】 南西側ドレーン孔

※北東側に汚染水を引き寄せることを回避するため、

【移送先】 G6エリアのタンク（空容量 約500m<sup>3</sup>）

地下水を回収しない場合、貯まった地下水が移動し、新たな浮き上がりが発生する懸念

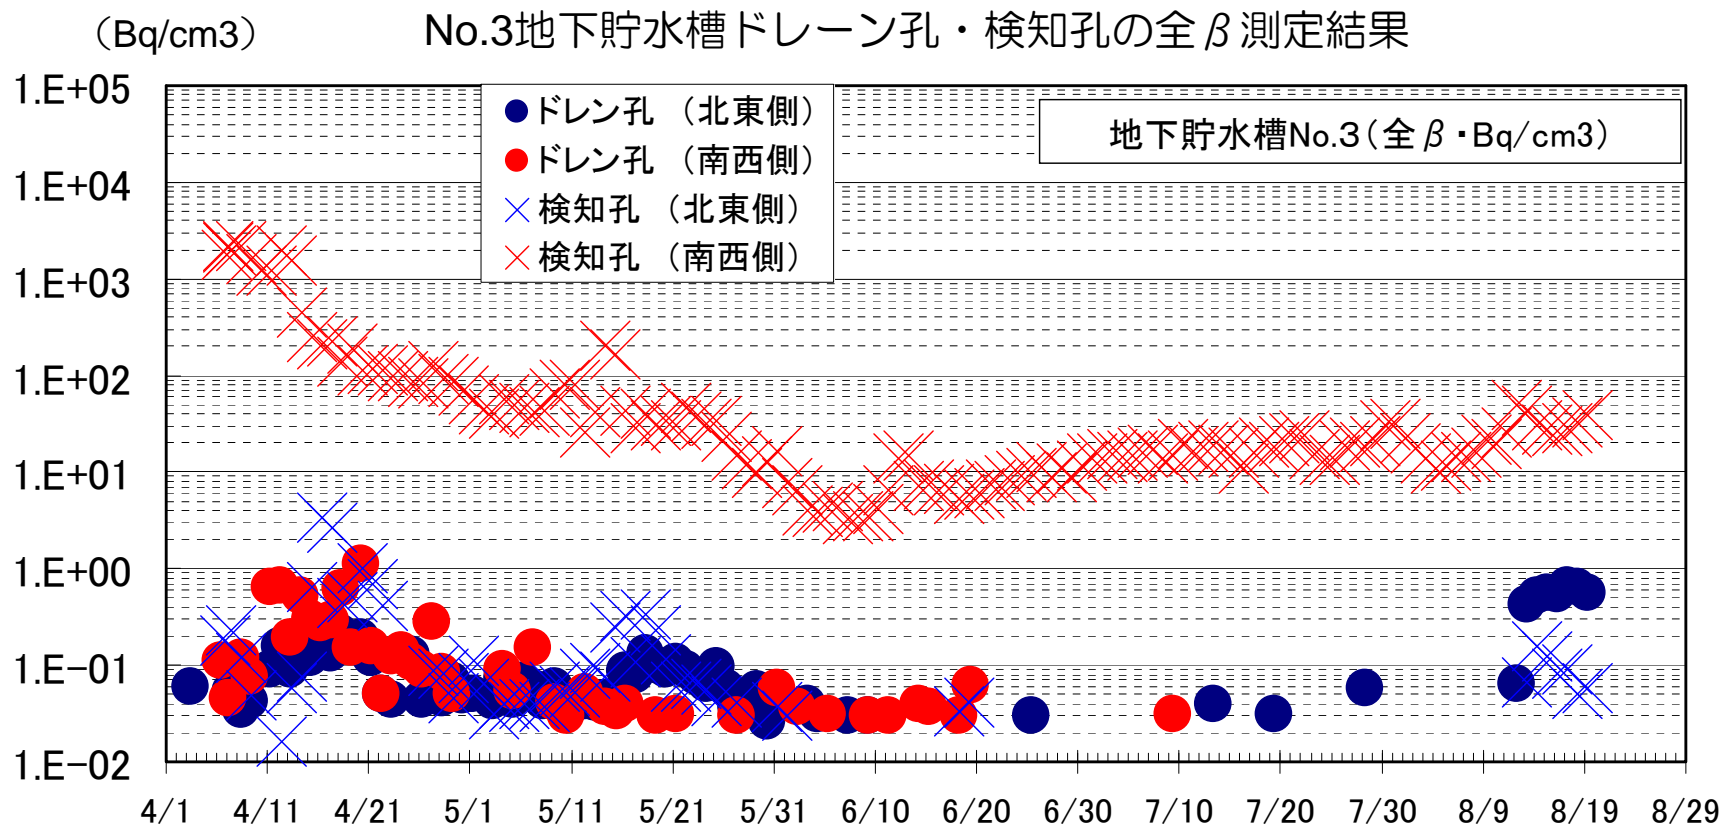
## 【参考】 No.3地下貯水槽ドレーン孔・検知孔の分析結果

- 7月中旬以降から8月10日までのドレーン孔・検知孔の全 $\beta$ の分析結果に有意な変化はなく、浮き上がりによる汚染水の漏えいは認められない
- 8月12日から北東側で全 $\beta$ 濃度が検知され、8月19日時点でドレーン孔にて $5.7E-01$  (Bq/cm<sup>3</sup>)
- 浮き上がりの大きな進展がないこと等から浮き上がりに伴う新たな漏洩ではなく、8月11日～12日にドレーン孔（北東側）から地下水を回収した影響と考えている
