福島第一原子力発電所 3号機原子炉建屋がれき撤去作業中の 構内ダストサンプリング結果

<参考資料>
平成25年 8月30日
東京電力株式会社

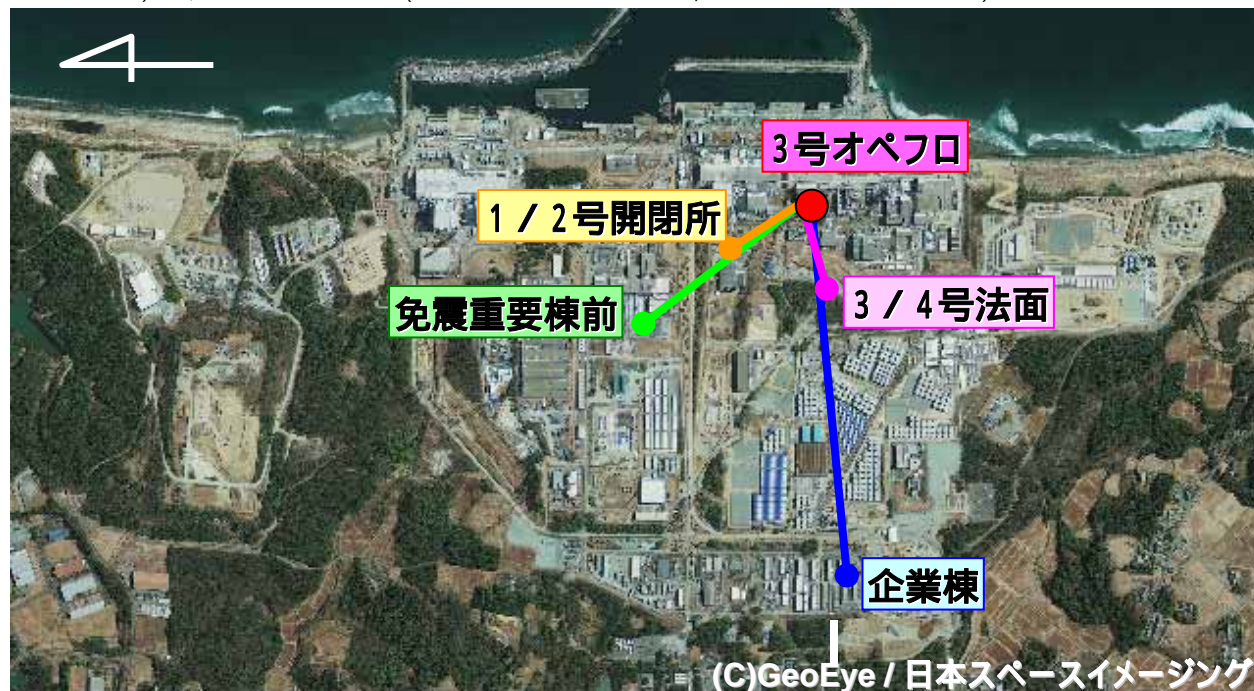
企業棟	免震重要棟前	1 / 2号開閉所	3 / 4号法面	3号R / B オペフロ
	13:25 ~ 13:55 (-)	13:26 ~ 14:12 (8/22 11:05-11:25)	13:25 ~ 14:07 (8/22 11:15-11:35)	13:25 ~ 14:07 (-)	13:25 ~ 13:55 (8/22 11:35-13:00)
Cs -134	1.1×10^{-6} (-)	$< 1.5 \times 10^{-6}$ ($< 3.1 \times 10^{-6}$)	$< 1.4 \times 10^{-6}$ ($< 3.2 \times 10^{-6}$)	3.1×10^{-6} (-)	8.1×10^{-3} (1.2×10^{-3})
Cs -137	2.6×10^{-6} (-)	$< 2.1 \times 10^{-6}$ ($< 4.1 \times 10^{-6}$)	$< 1.9 \times 10^{-6}$ ($< 4.7 \times 10^{-6}$)	9.1×10^{-6} (-)	1.7×10^{-2} (2.6×10^{-3})

8/22の風向は南南東 8/29の風向は東

- ・作業時間 13:15 ~ 14:03
- ・作業範囲と測定点の位置関係
