H4タンクエリア No.10およびNo.5タンクの解体状況について

< 参 考 資 料 >
平成25年9月18日
東京電力株式会社

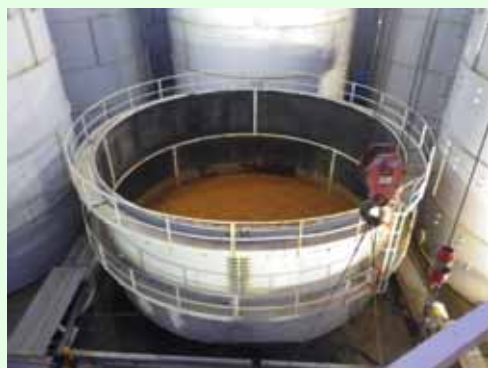
No.10 側板3段目撤去完了
(平成25年9月14日撮影)

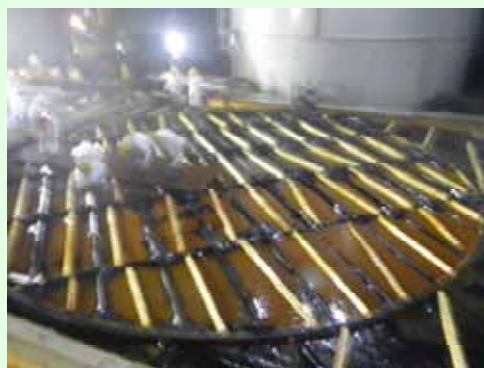
No.10 側板1段目撤去完了
(平成25年9月16日撮影)

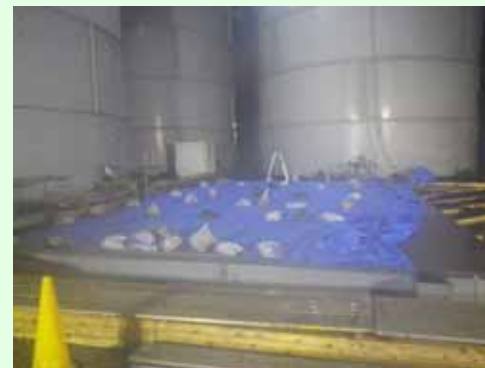
No.10 底板補強完了
(平成25年9月16日撮影)

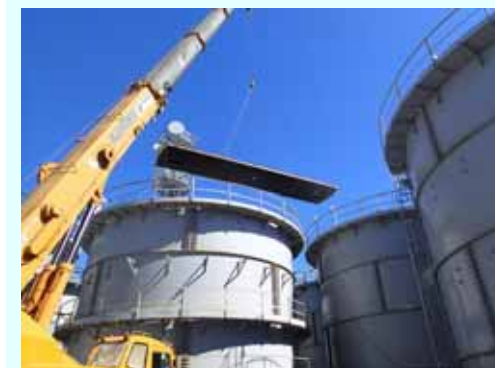
No.5 天板撤去作業
(平成25年9月17日撮影)

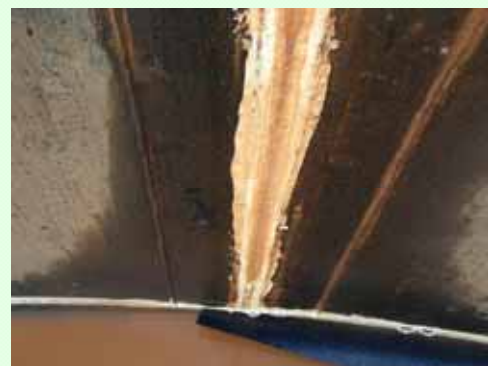
No.10 側板1段目・底板接合部（内側）
(平成25年9月15日撮影)

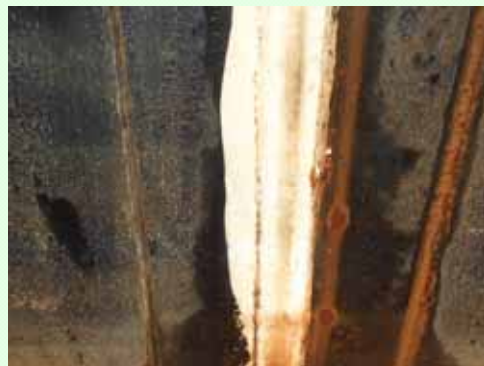
No.10 側板発錆状況
(平成25年9月15日撮影)

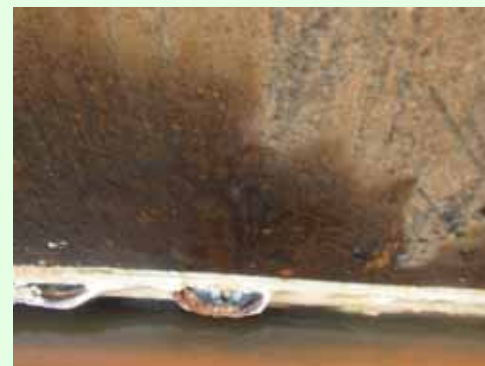
No.10 シール部状況
(平成25年9月15日撮影)

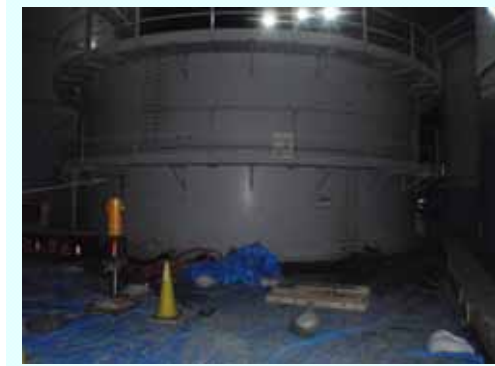
No.5 側板3段目撤去完了
(平成25年9月18日撮影)

- H4タンクエリアNo.5タンクの南側に隣接するNo.10タンクの解体は、9月13日に開始し、9月16日までに完了。
- No.5タンクの解体は、9月17日より開始。9月18日15時現在、天板および側板（3/4段目）まで解体済み。今後、側板（2段目）を解体し、漏えい箇所の特定調査を実施する予定。
