福島第一原子力発電所 1・2号機排気筒中腹部における鋼材（斜材）の破断の確認について

< 参考資料 >
平成25年9月18日
東京電力株式会社

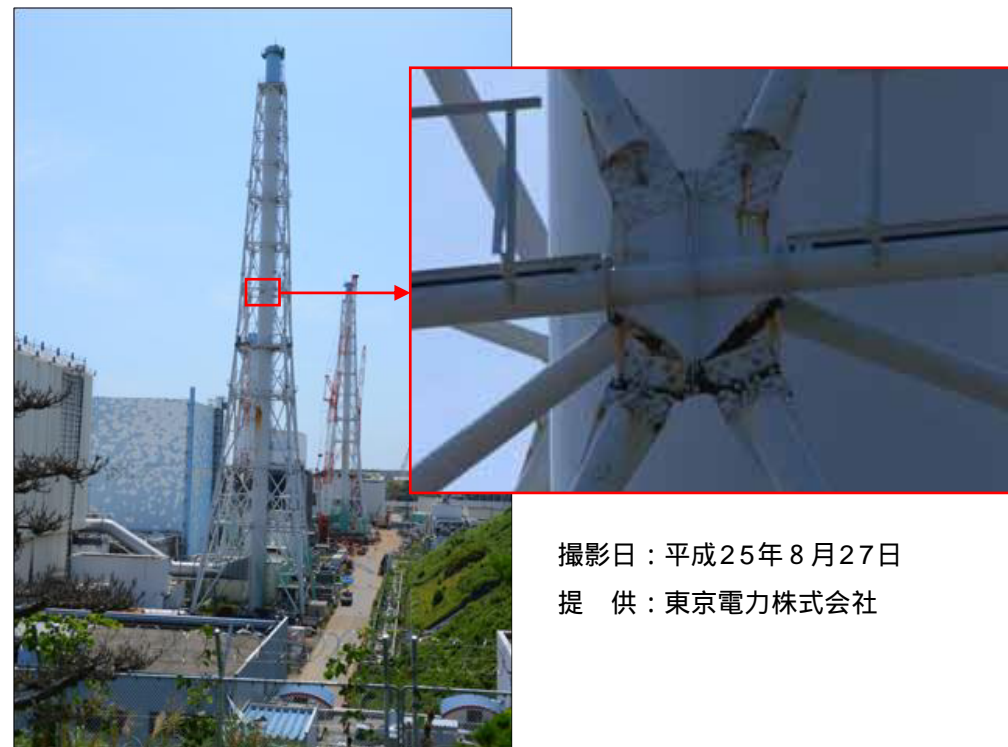
撮影日：平成25年8月27日

福島第一原子力発電所 1・2号機排気筒の耐震安全性評価のために現場調査を行っていたところ、本日（平成25年9月18日）、当該排気筒の鋼材（斜材）に破断があることを確認。

当該排気筒の筒身と主材は健全と考えられるものの、鋼材の440箇所（箇所）の接合部のうち、8箇所について破断や破断らしき箇所、さびなどの損傷を確認した。今後も引き続き調査を行う。

当該排気筒エリアには高線量箇所があるため、今後、詳細調査方法等の検討を行った上で、調査を行う予定。
