< 参考資料 >  
平成25年9月29日  
東京電力株式会社

# 多核種除去設備 C系スラリー移送ポンプ流量低下について

# 多核種除去設備(ALPS)全体系統図

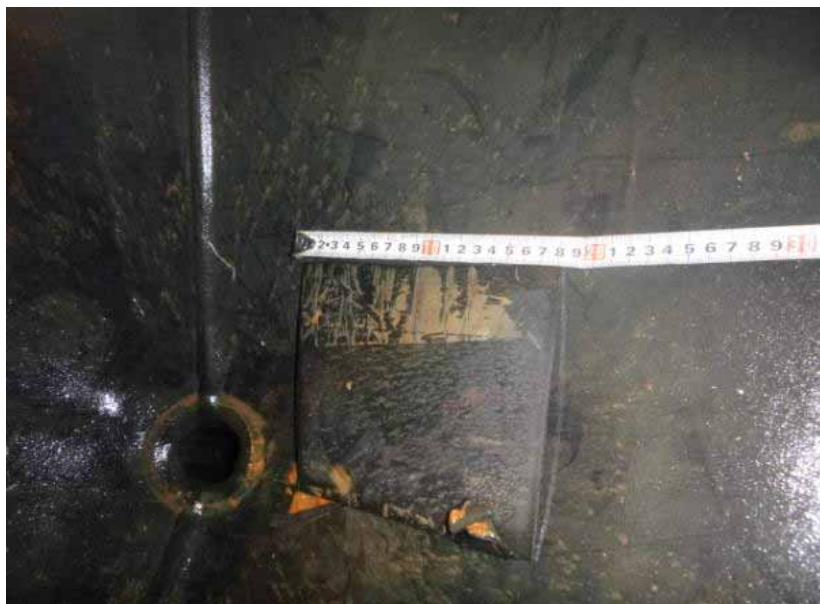
離脱した梯子用ゴムパッド  
(ドレン孔付近で発見)

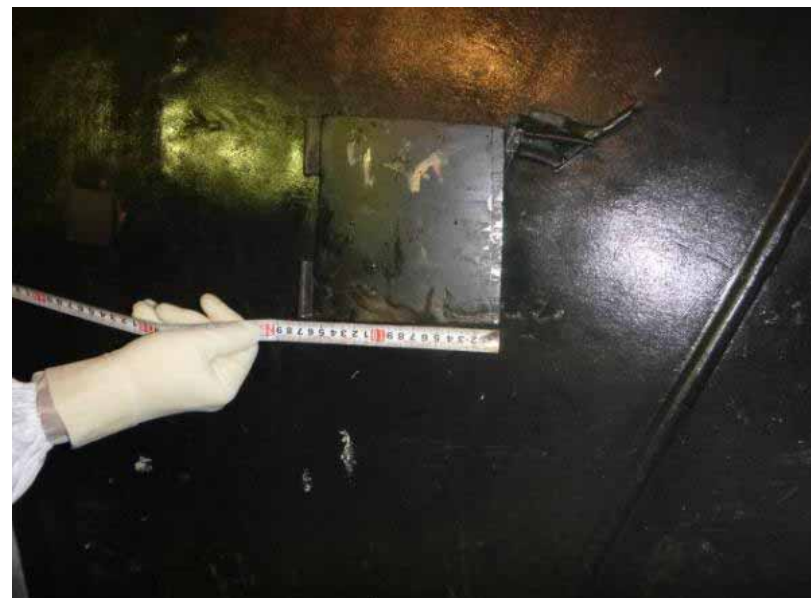
離脱せず当初の場所に残っていた  
梯子用ゴムパッド  
(固定されていたテープを  
取り外し、寸法測定を実施)
