- 日時：平成25年10月1日（火）
 - 10:38 H6エリア堰内からの移送ポンプを起動
 - 11:50 H6エリア用ノッチタンクからの溢水を確認
 - 12:10 移送ポンプ停止、ノッチタンクからの溢水の停止

- 場所：H5エリア東側のH6エリア用ノッチタンク

- 状況：台風対策として、H6エリア堰内雨水をH2南エリア堰内へ移送するため、当社社員（1名）による移送作業を開始した。
しかし、H6エリアからH2南エリアへの移送ホースの途中で、H6エリア用ノッチタンクに繋ぎ込みが変更されていたため、ポンプ起動後に当該ノッチタンクから溢水した。

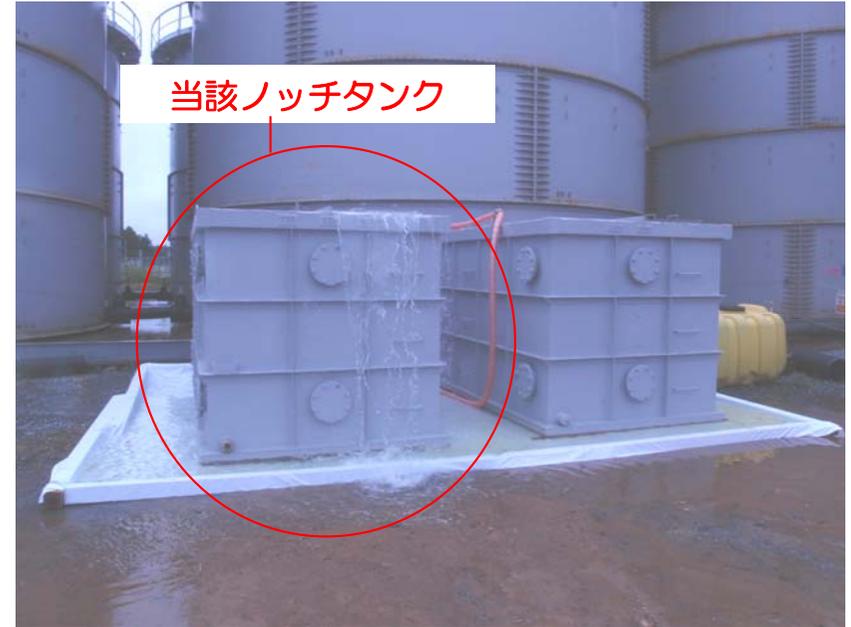
<ポンプ停止前>

原子力規制庁撮影 平成25年10月1日

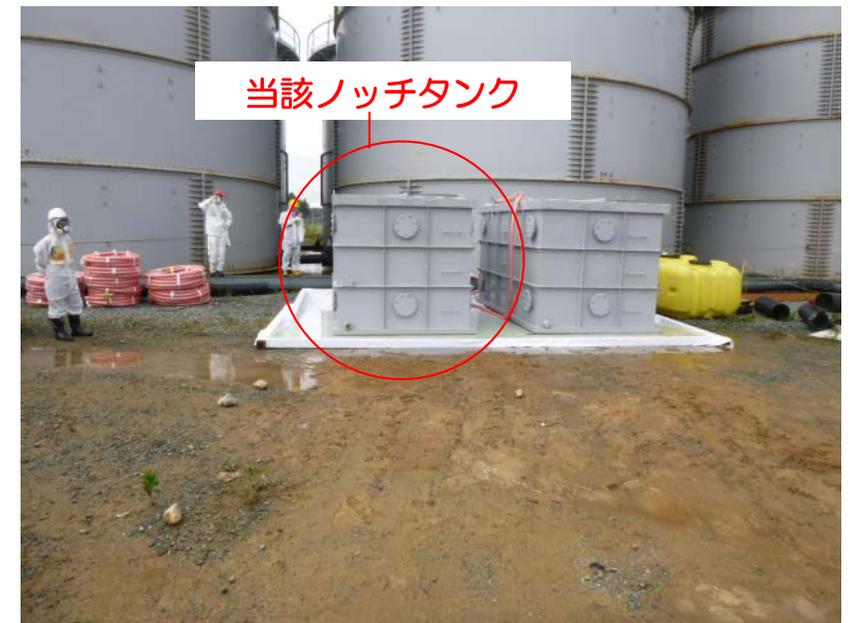
<ポンプ停止後>

東京電力撮影 平成25年10月1日
