# 福島第一原子力発電所における6号機燃料プール冷却 浄化系の弁から水漏れについて（更新版）

平成26年7月14日  
東京電力株式会社

# 福島第一原子力発電所6号機 使用済燃料プール冷却浄化系 概略図

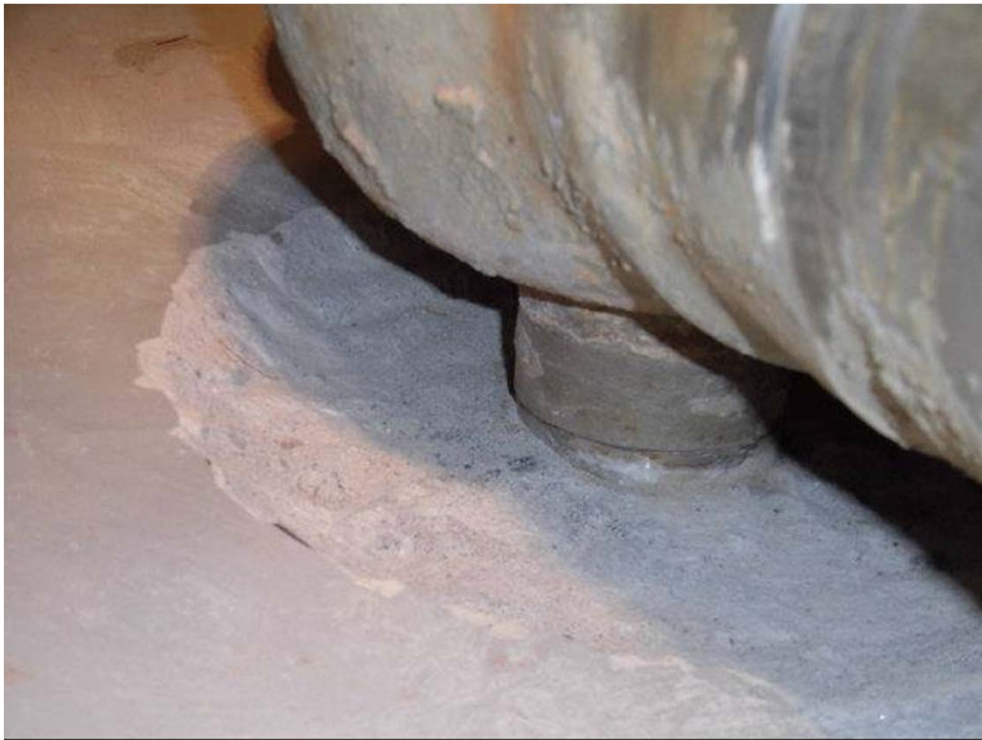
## 当該弁（F042B）下部の床面はつり状況

引き続き当該弁下部床面のはつり作業を実施し、漏れい状況を確認。必要に応じて弁の補修を行う。

当該弁修理については、まず漏えい箇所を特定するために、床面にあるモルタルをはつり作業を行っている。今後、漏えい箇所を特定した後に漏えい部分の応急処置を実施する。
