トレンチ内の汚染水除去の取組み（1）

平成27年1月
東京電力株式会社

1. 対策の目的について

2号機海水配管トレンチの概要（鳥瞰図）

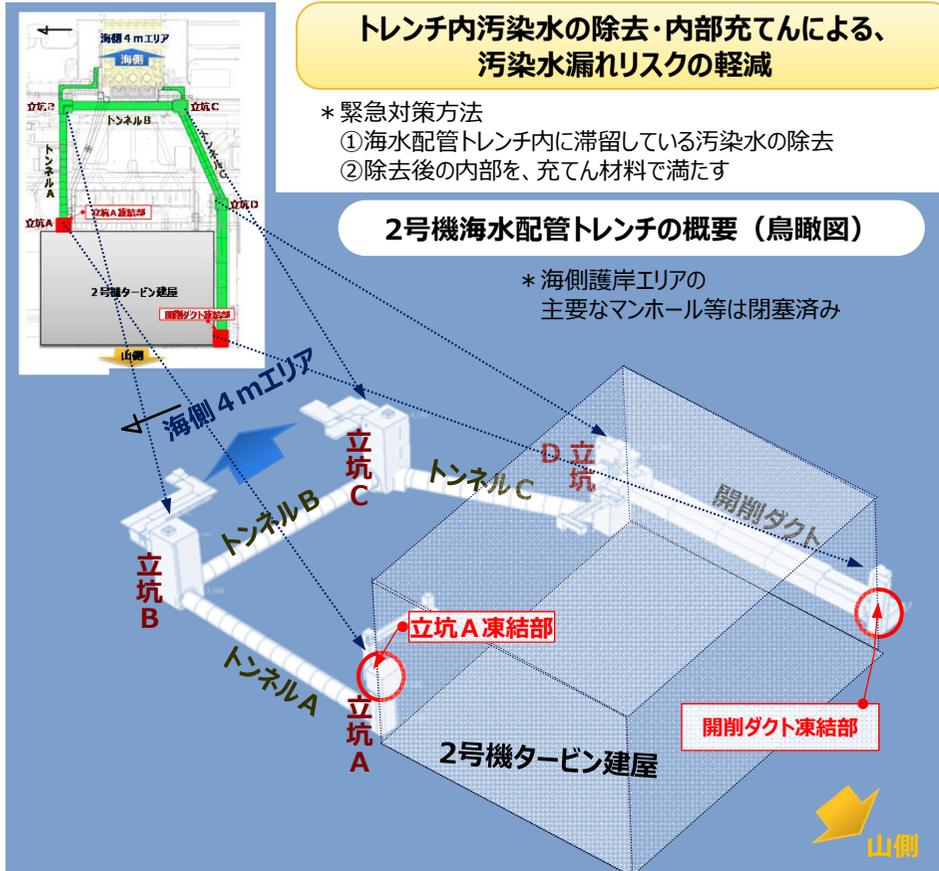
* 海側護岸エリアの
主要なマンホール等は閉塞済み

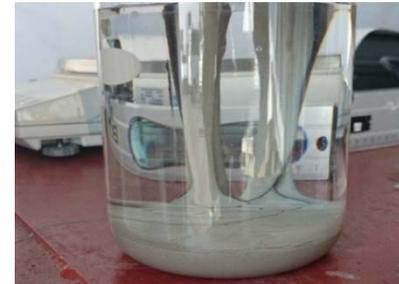
① 水中不分離性の確認

水中に充てん材を直接投入しても
材料は分離しない
←左写真参照
(高い水中不分離性)

※施工時は、管にて底の方から慎重に
充てん材を打設

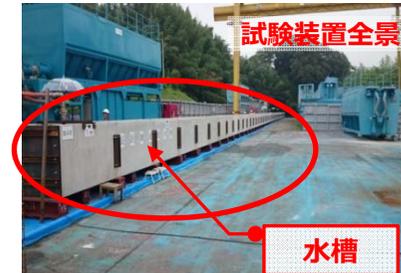
② 高い流動性の確認

約100mの水槽の片側から充てん材を
打設し、反対側から到達を確認し、
充てん材の状況を確認
※H26.9.8、H26.10.10
(高い流動性)

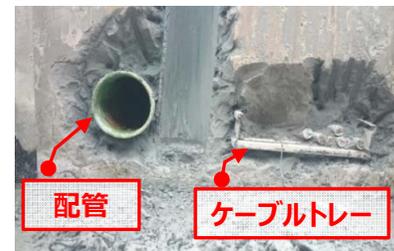
③ 充てん性の確認

水槽による充てん試験により、
配管等のすき間にも充てん
することを確認 (高い充てん性)
※左写真：ケーブルトレイ部分参照

←②の流動性を確認する試験時に
充てん材が到達する箇所に
配管を設置し、状況を確認したもの

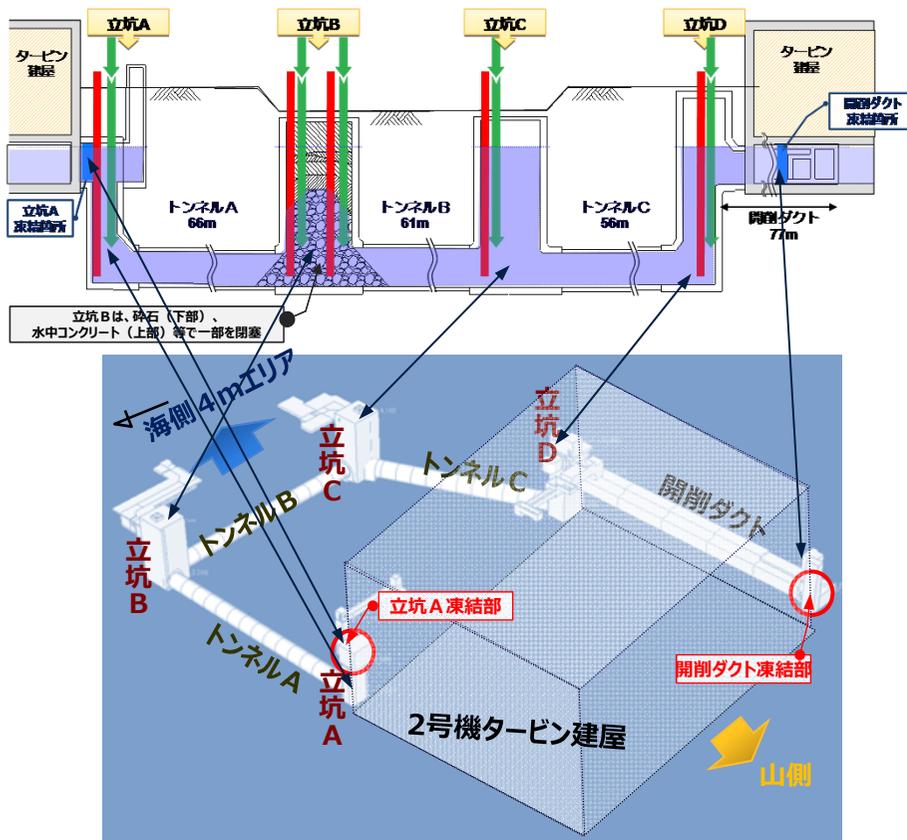
（1）2号機における「海水配管トレンチ」の充てん前の状況

- 建屋、トレンチの中には汚染水が滞留
- タービン建屋とトレンチの間を凍結等で止水を行い、一定の効果を確認
- ポンプや水位計、充てん材を打設する「充てん孔」を作業の進捗にあわせて設置
- 充てん作業は、11月25日より開始

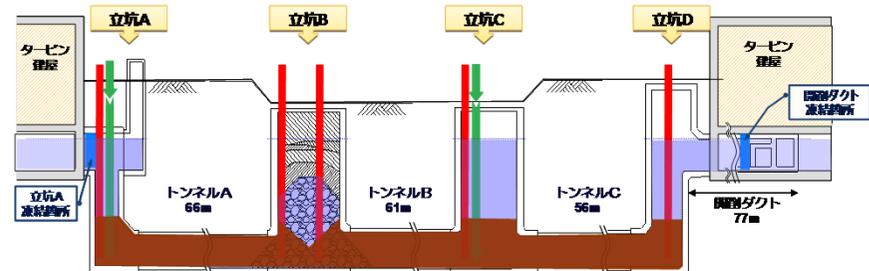
- 充てん材は、流動性、充てん性等が良いことから、低い位置にあるトンネル部（水平の部分）から水抜き、充てんを実施

①最初に行うトンネルの水平部分の充てんイメージ（ ■ ） 12月18日充てん完了

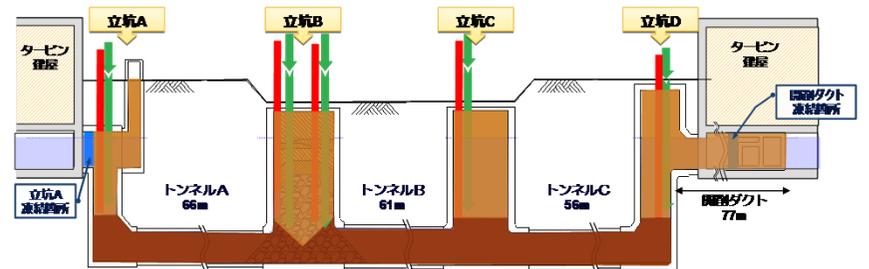
②次に行う立坑等の垂直部分の充てんイメージ（ ■ ） 現在、立坑の充てんに向けて、施工方法の検討を実施中
