# K排水路流入水のろ過による再測定結果

< 参考資料 >  
2015年4月16日  
東京電力株式会社

# K排水路流入水のろ過再測定の採水箇所

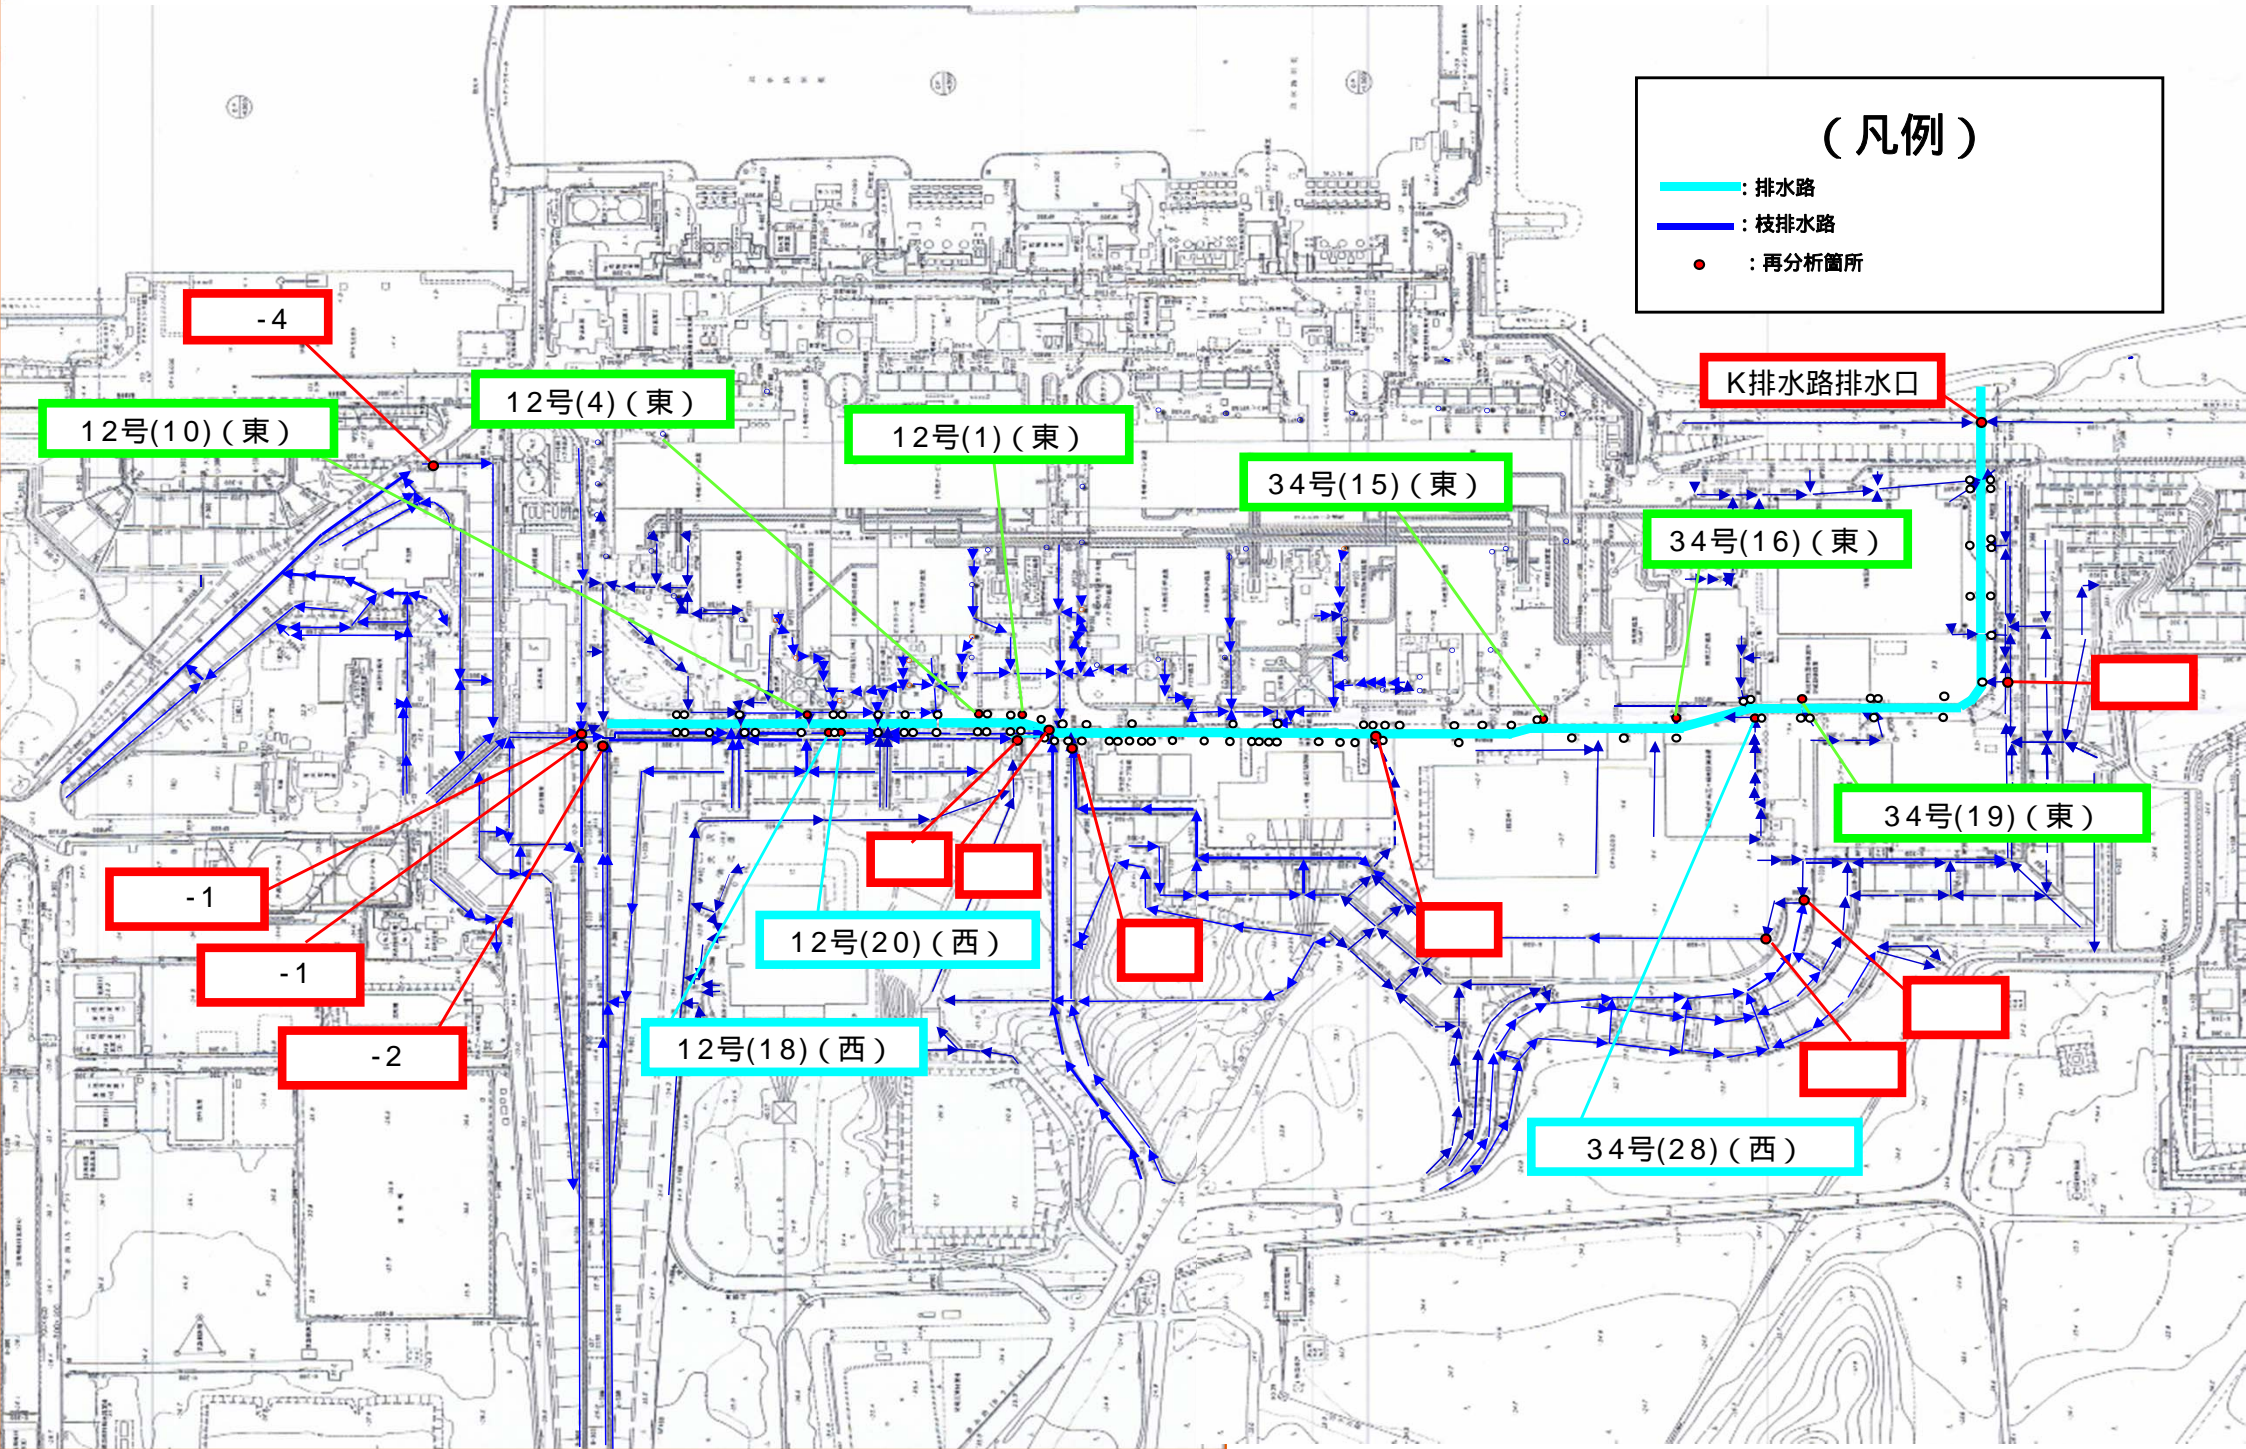
- 排水路
- 枝排水路
- 再分析箇所

-4  
12号(10)(東)

12号(4)(東)

12号(1)(東)

34号(15)(東)

34号(16)(東)

K排水路排水口
