- 8月2日、燃料交換機を撤去したことにより、3号機のガレキ撤去作業は大きく進展し、今後の燃料取り出しおよび廃炉に向けての大きな一歩となった。
- 8月4日、3号機使用済燃料プール内で水中カメラによるガレキ堆積状態の調査を実施した。

<調査結果>

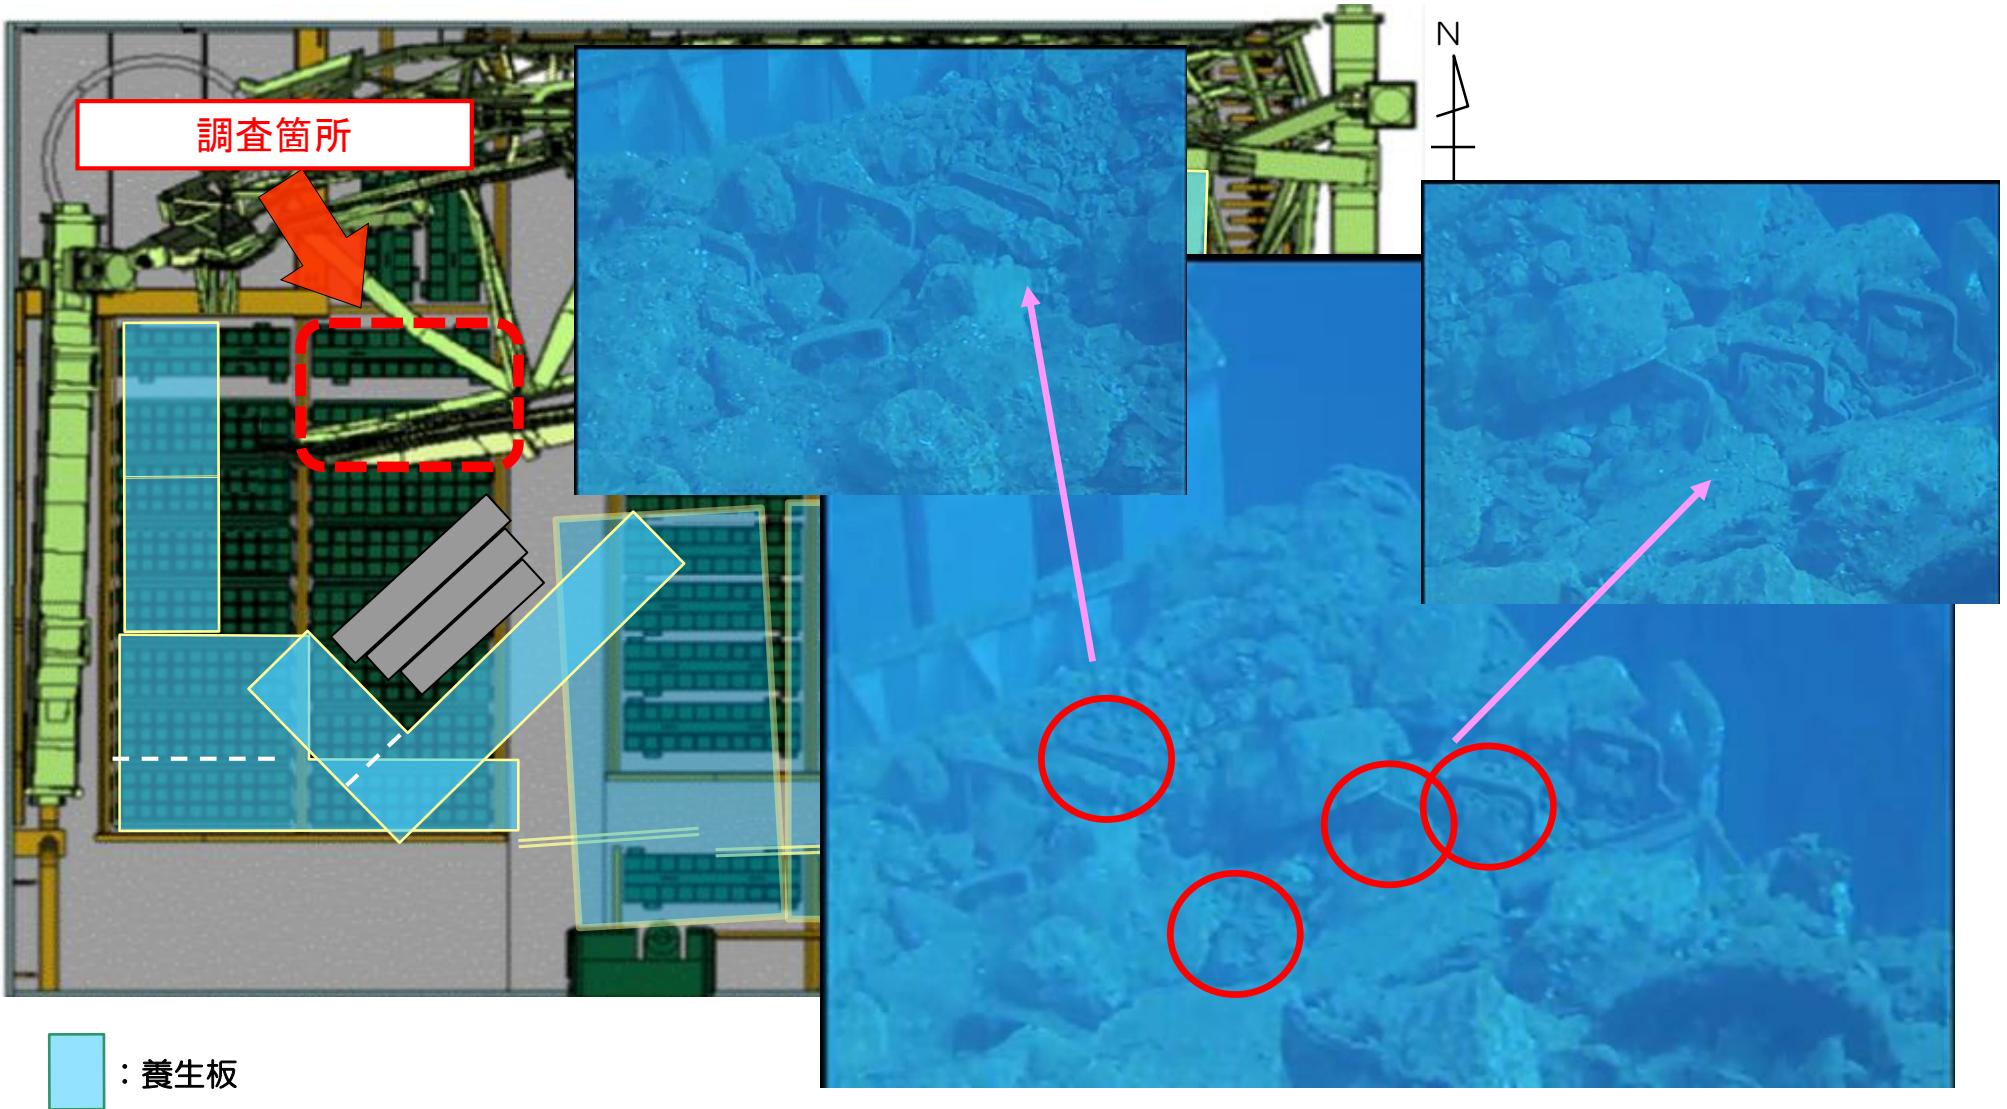
調査箇所・水中カメラの映像

- 本日午前9時5分頃、水中カメラにて使用済燃料プール内のガレキ状況を確認していたところ8月2日に撤去した燃料交換機本体の下に位置する燃料集合体4体において、ハンドル部が変形していることを確認しました。
- なお、8月3日に採取した使用済燃料プール内の水の放射能濃度については、従来と比較して有意な変動はなく、また、燃料交換機撤去作業の前後においてモニタリングポスト指示値にも有意な変動はないことから、今回の燃料交換機撤去作業による新たな燃料破損の兆候はなく、周辺環境への影響もありません。
- 今後、燃料取り出しの検討過程において、ハンドル部の変形した燃料集合体の取り扱いについても検討してまいります。
