2号機原子炉格納容器内部調査
ペDESTAL内側 プラットホーム上調査(A2調査)

X-6遮へいブロック撤去の実施状況について

2015年10月1日

東京電力株式会社

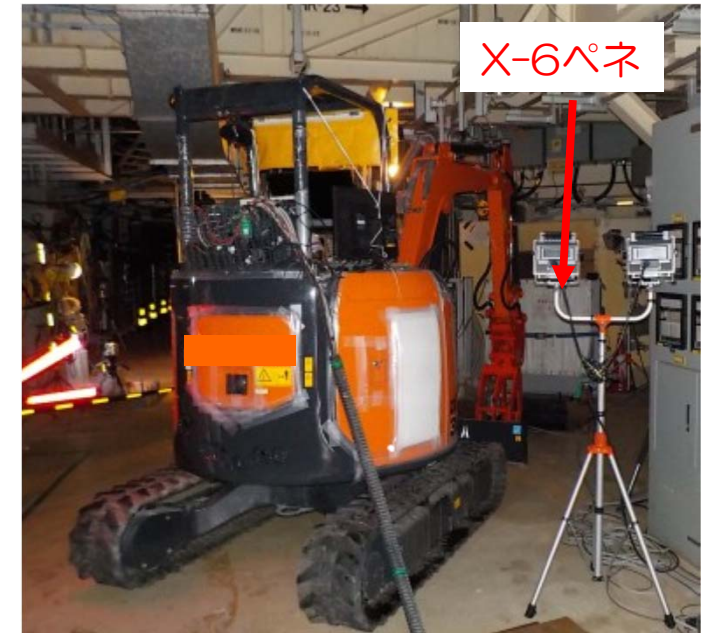
X-6ペネ前現場状況

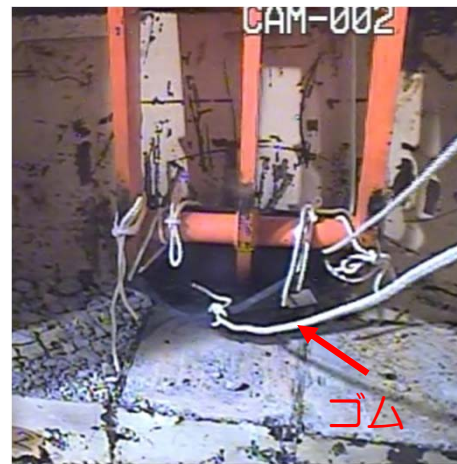
掴み冶具にゴム状の滑り止めを取り付けて、背面鉄板の取外しを行う。

⇒掴み冶具の滑りにより取外不可

背面鉄板引抜状況

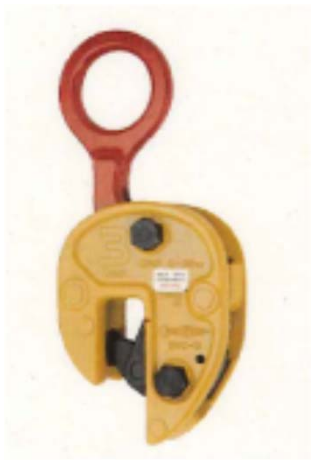
クランプ外観

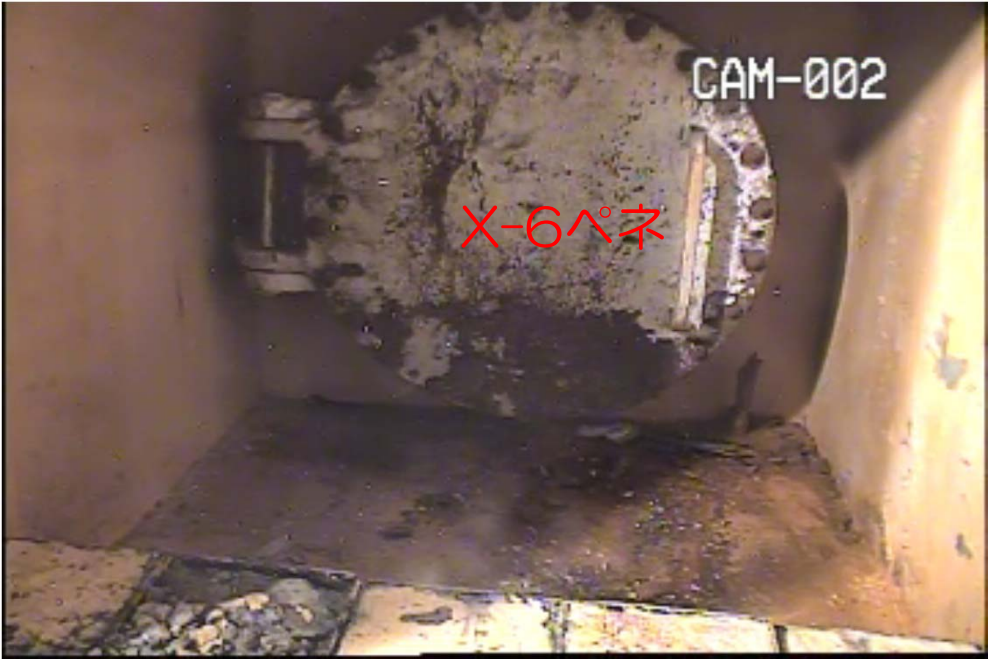
背面鉄板撤去後
