福島第一原子力発電所 海側遮水壁閉合作業完了について

< 作業概要 >

- 閉合作業開始日； 2012年 4月25日
- 閉合作業終了日； 2015年10月26日(閉合作業終了)
- 鋼管矢板本数； 594本
- 延長； 約780m
- 協力企業； 鹿島建設・前田建設工業 等

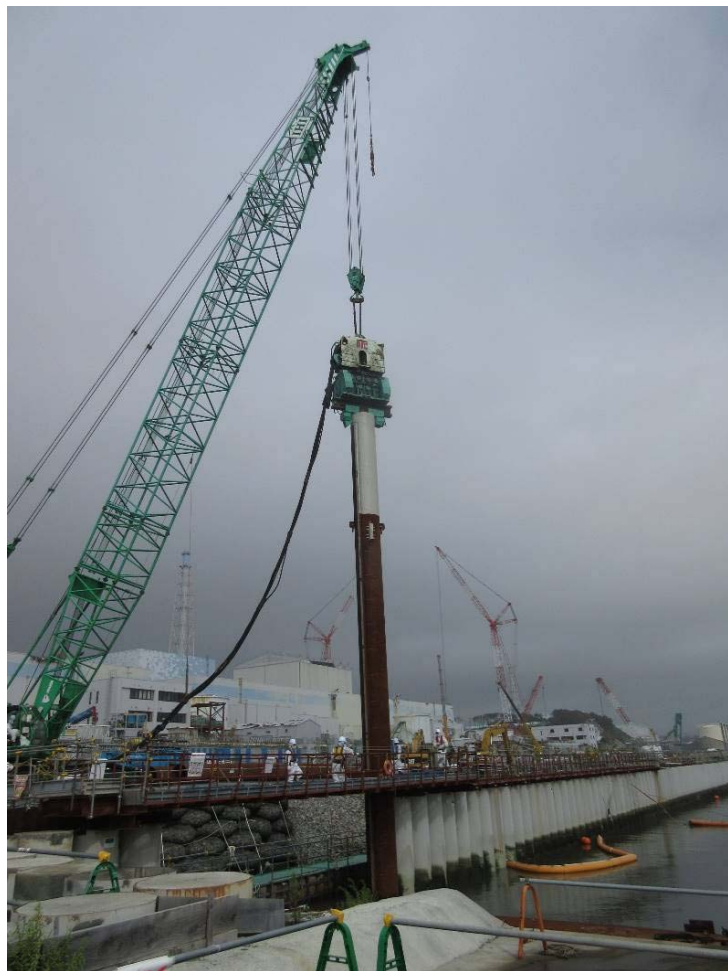
撮影日：2015年9月10日

< 打設作業 >

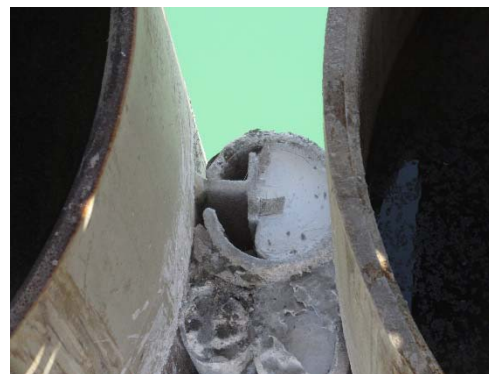
< 閉合作業完了 >

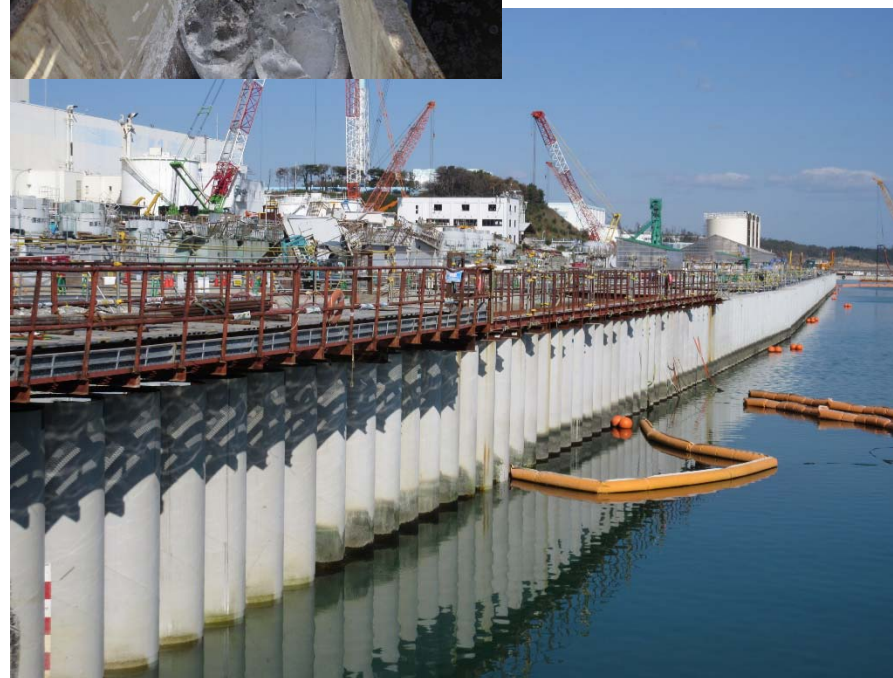
撮影日：2015年10月26日

継手の状況

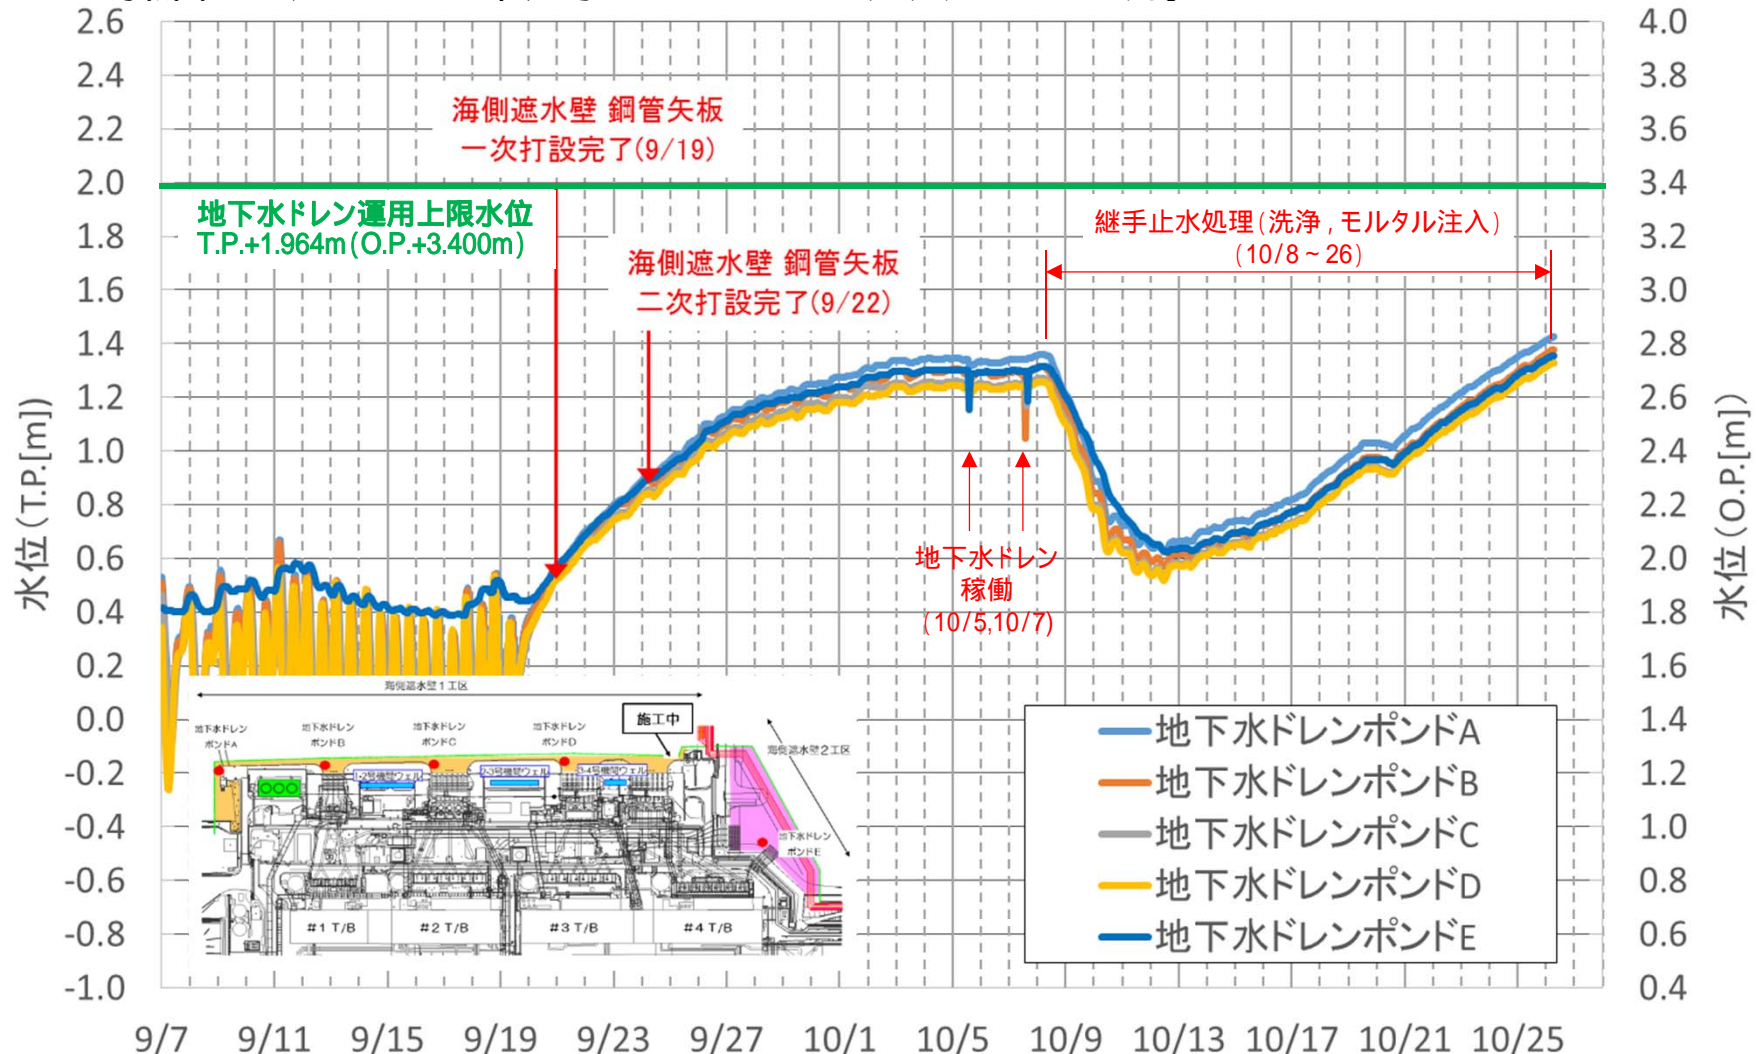
< 参考 > 海側遮水壁閉合作業と地下水ドレン水位の変動

- 地下水ドレンpond水位は、鋼管矢板打設完了後上昇し、継手洗浄（10/8～9,19）後に一時低下がみられたが、継手へのモルタル注入により上昇。

水位(O.P.)は、震災前標高と比較しやすいよう、目安として記載しているもの。水位(T.P.)を水位(O.P.)に換算する場合は、1436mmを加算する
