福島第一原子力発電所 多核種除去設備における堰内漏えいについて

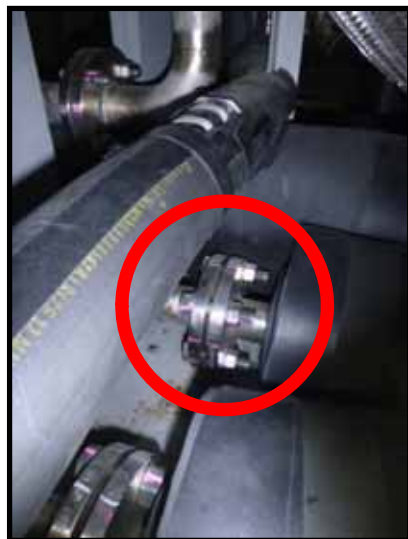
<配管フランジ>

- ・ 2016年3月25日
 - 19時42分 多核種除去設備において、漏えい検知器が動作し「多核種吸着塔Aスキッド3漏えい」の警報が発生
 - 21時10分頃 当社社員にて、現場を確認したところ、当該漏えい検知器付近に水があることまた多核種除去設備A系の吸着塔6Aの下部に設置している配管のフランジから1秒に1滴程度の滴下があることを確認
建屋内全体が堰構造となっており、漏えいした水の建屋外への流出はない
 - 22時00分頃 水の滴下が確認された配管のフランジの増し締めを実施
 - 22時15分頃 フランジ部からの滴下が停止したことを確認
 - 23時46分 漏えいした水の回収作業を開始
 - ・ 2016年3月26日
 - 1時20分 漏えいした水の回収作業が終了
- 漏えい量
- ・ 漏えい量について、漏えい検知用の升（約20cm×20cm×深さ5cm）および床面の漏えい範囲（約2m×3m×深さ1mm）より、約8Lと推定
 - 漏えいした水の分析結果
 - ・ セシウム134：150 Bq/L、セシウム137：690 Bq/L、全ベータ：19,000 Bq/L
 - ・ 上記の分析結果より、漏えいした水については、多核種除去設備の系統内の水と判断
 - 原因
 - ・ 調査中
