K排水路の対策進捗状況

2016年4月19日

東京電力ホールディングス株式会社

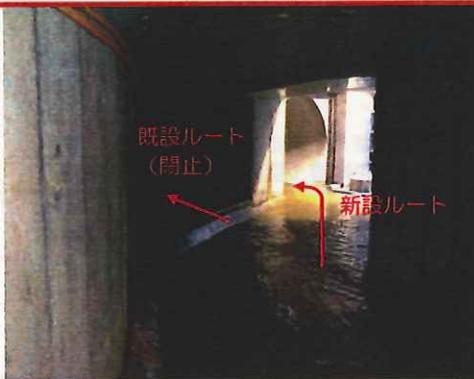
3. K排水路付替部

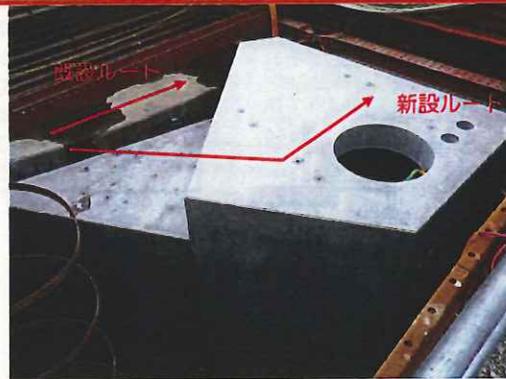
付替部接合部の施工状況 (平成28年3月5日撮影)

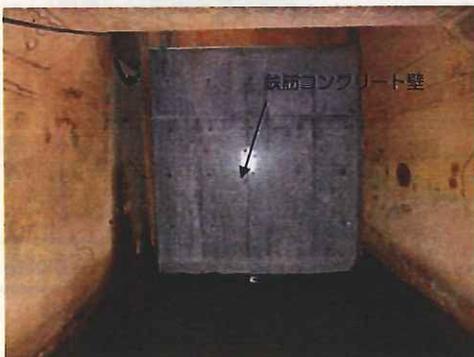
既設ルートの閉止状況

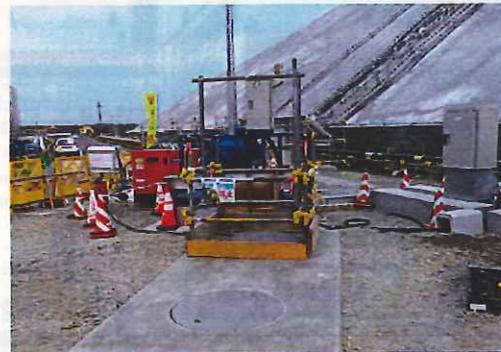
K排水路付替部 (埋戻し済み)

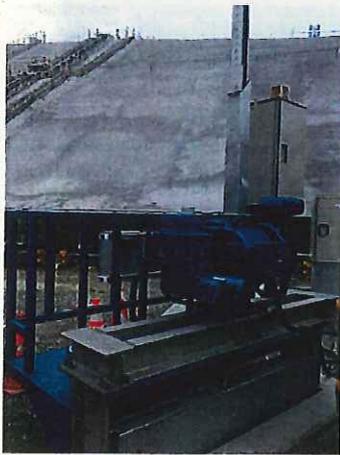
付替排水路ゲート設置状況

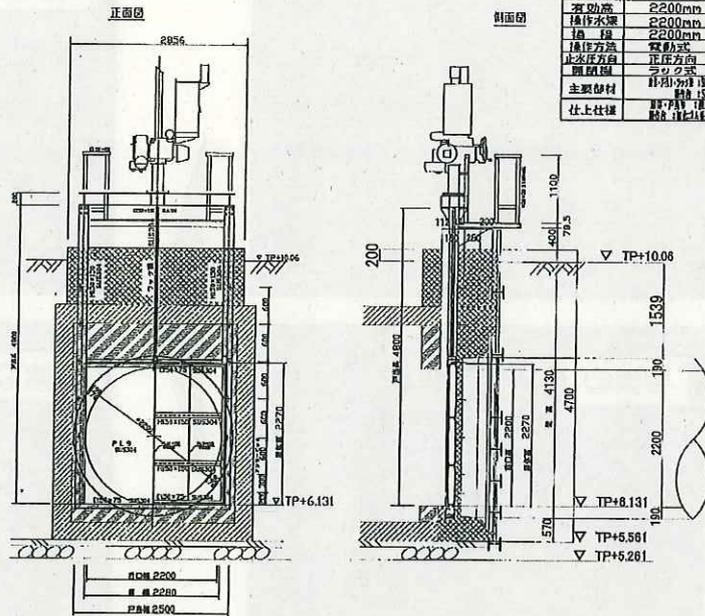
設計仕様

スライドゲート幅	2200x高さ2200 (節方水密)
製作台数	1台
形式	1P20117(付)
幅	2200mm
有効高	2200mm
操作水深	2200mm
高	2200mm
操作方式	電動式
止水圧方向	正圧方向
開閉機	ラック式
主要部材	1P20117 1500 1500
仕上仕様	FRP 1500 FRP 1500

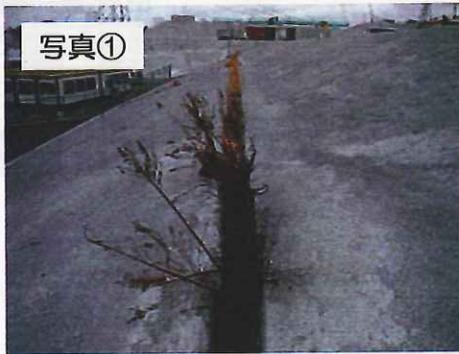
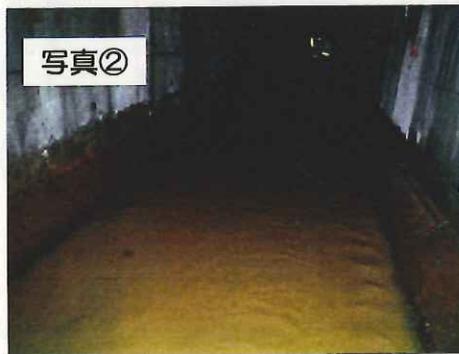
<清掃前>

6. 排水路清掃状況写真

- 排水路への浄化材設置については、昨年10月16日までに濃度の高かった箇所を中心に27箇所設置済。
- 1月下旬より、K排水路の清掃実施中。
- 3月29日に、試験的に1箇所に新型浄化材（ゼオライトシート）を設置。試験結果を踏まえ、ゼオライトシートの追加設置（5箇所）を予定。

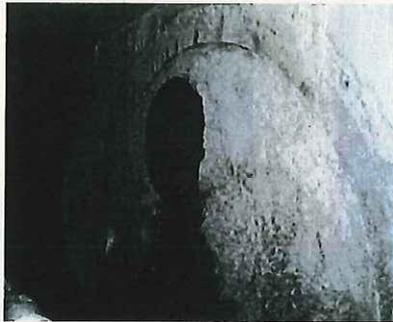
吸着材設置前

- これまで、K排水路にはゼオライト土嚢、K排水路の枝排水路に繊維状セシウム吸着材及びゼオライトを設置。
- これらの吸着材は、主にイオン状のセシウムに効果的であるが、これまでの調査では粒子状のセシウムが多い枝排水路もあることを確認。
- 粒子状セシウムの低減も期待できるフィルター式の吸着材として、ゼオライト微粒子を不織布で挟んだゼオライトシートを導入予定。
- 3月29日に、2号機西側の枝排水路に試験的に設置。
- 今後、効果、運用状況を確認した上で、追加調査で濃度の高かった枝排水路5箇所を設置予定。

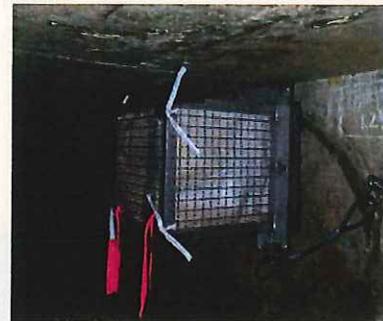
吸着材設置後

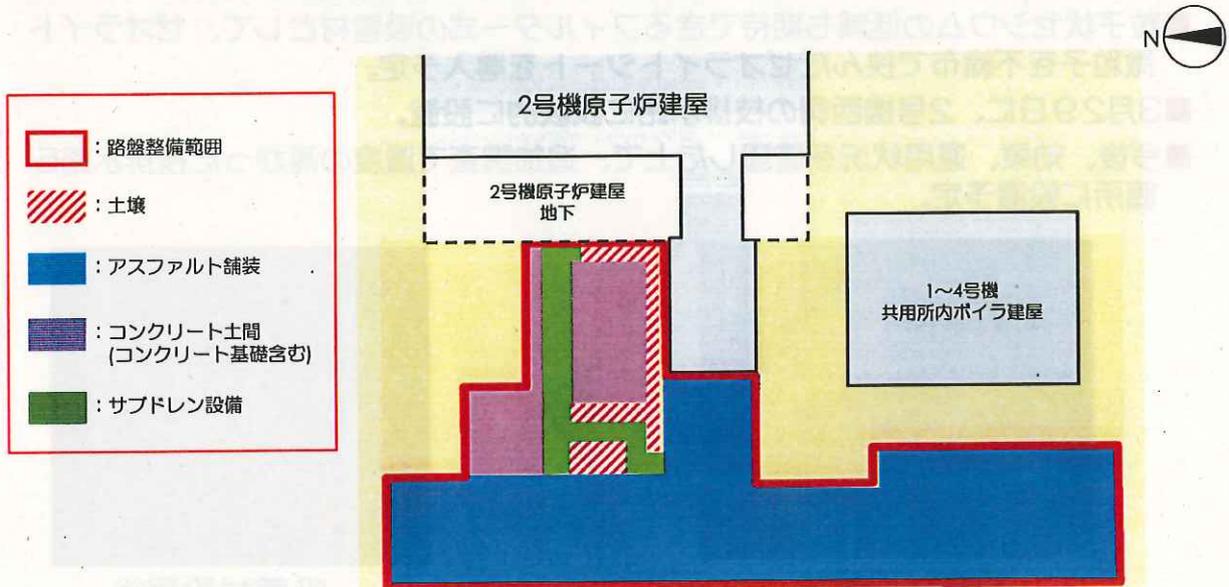
2号機周辺の路盤整備範囲

- 2号機の西側エリアは大型クレーンが走行できるよう路盤を整備する予定。
- 後戻りが無いよう整備前の土壌面やアスファルト舗装面の汚染状況を調査し、地表面の汚染低減対策と併せ、路盤整備を進めている。
- なお、1~4号機周辺の調査や対策については引き続き検討中。

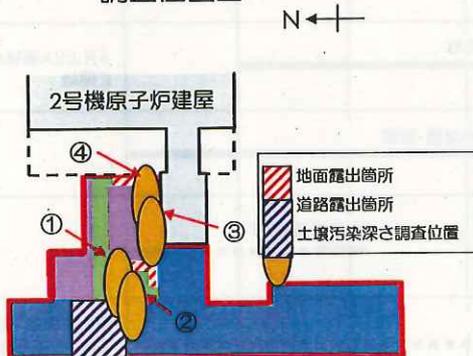
調査位置図

- 路盤整備にあたり、土壌の撤去の要否や深さを判断するため、土壌が露出している箇所で汚染調査を実施。
- 調査方法：地表面から10cmずつ深さ50cmまでハンドオーガで土壌を採取し測定
- 調査結果：②及び④エリアの地表面から10~20cm程度に10~20 μ Sv/hの線量率が確認された。

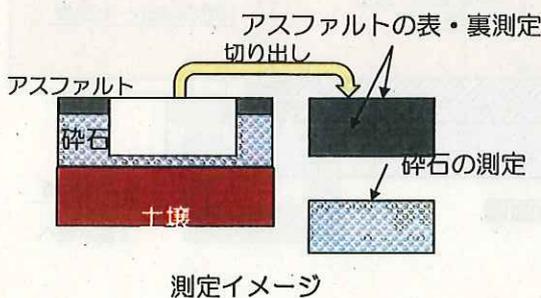
調査位置図

- 調査方法：アスファルトカッターで30cm角の路面を切り出し、低線量エリアで表面、裏面、裏面の碎石の線量率を測定した。
- 調査結果：表面で6 μ Sv/hの線量率が確認され、裏面や碎石では汚染が確認されなかった。
- なお、今回の路盤整備対象エリアの既存地上面は土壌、アスファルト舗装、コンクリート土間等が存在。コンクリート土間等の汚染はアスファルト舗装の汚染調査で代表できると判断した。

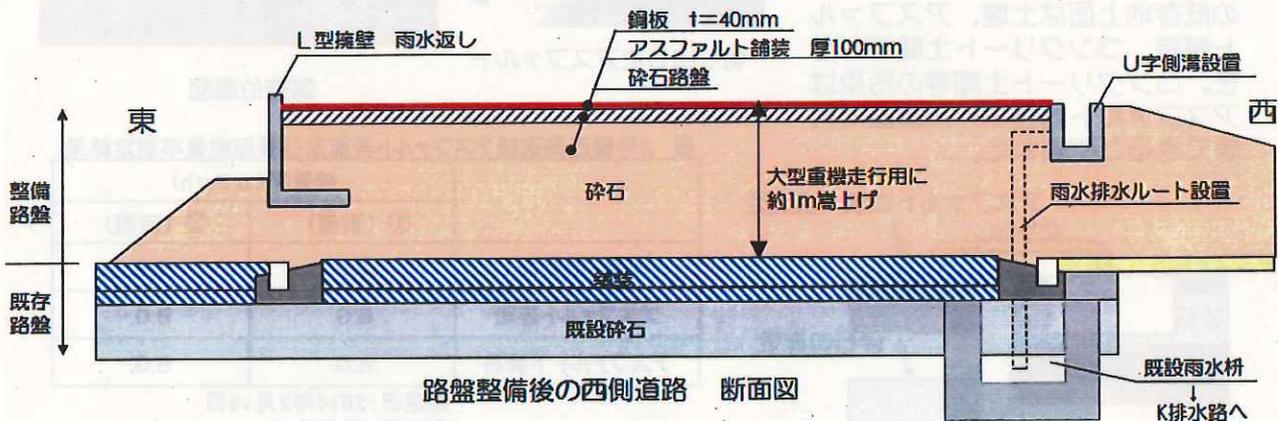
- 大型重機の走行のため1、3号機周辺と同様に「砕石+鋼板」で路盤を補強する
- 上記に加え、雨水の汚染防止策として次を追加する
 - ① 表層にアスファルト舗装を設置し雨水の浸透を防止する
 - ② 道路西側に、L型擁壁（雨水返し）、U字側溝を設置しK排水路へ導水する

- 作業線量低減を目的に実施している敷地内の除染・フェーシングによる土壌撤去深さは、土壌撤去とフェーシングを合わせて工事後の表面線量が5 μ Sv/h以下となるよう撤去深さを目標設定している。既工事部分の土壌撤去深さの実績は平均約13cm (約10~20cmの範囲)。
- 今般の調査結果を踏まえ、路盤整備は次の通りとする。
 - 土壌部は、調査結果から10~20 μ Sv/hの表面線量が確認された、表層10~20cmの土壌を撤去する
 - 路盤整備範囲では、降雨による懸濁物 (土砂等) の流出抑制のため、雨水を直接K排水路に導水する
 - 路盤の仕様: 碎石+アスファルト舗装+鋼板敷+L型擁壁(雨水返し)+U字側溝

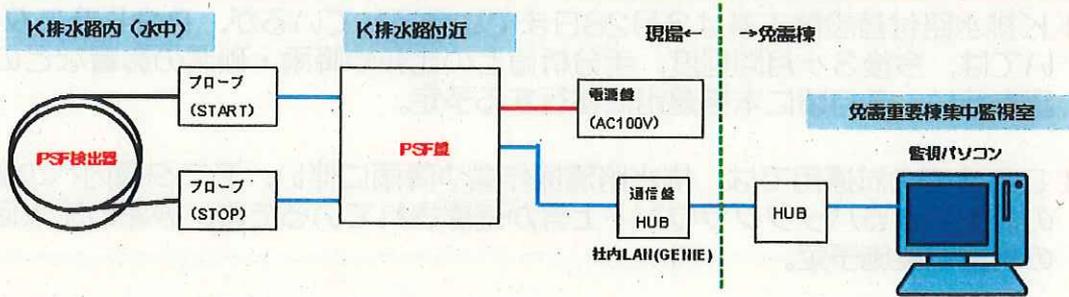
2. PSFモニタのシステム仕様

- 検出器 プラスチックシンチレーションファイバー (長さ: 10m)
- 測定線種 γ 線及び β 線
- β 線検出効率 Sr-90について, 約 0.1 cps/Bq/L
- 濃度換算定数 Sr-90について, 約 10 Bq/L/cps

- 計測範囲 最大計数率 3×10^5 cps
- 設定変更機能 測定条件, 換算定数等の設定
- 警報出力機能 機器異常, 計数異常 他

- 濃度表示 最新の値を表示
- トレンド表示 リアルタイムトレンド, 過去トレンド
- 警報出力機能 濃度「高」・「高高」, 機器異常 他

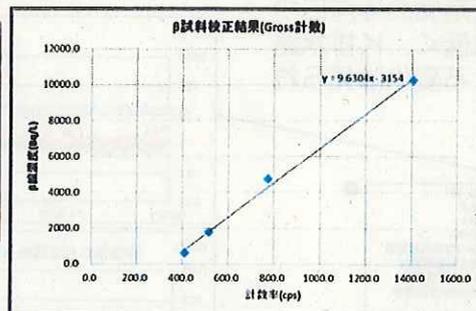
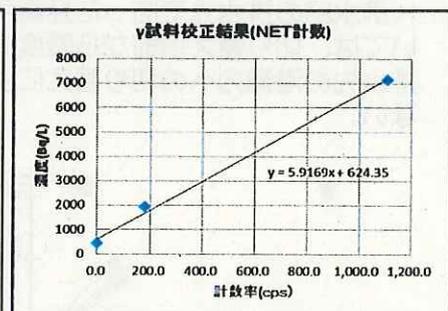
(1) 試験用PSF検出器を用いた実液校正 (現地試験)

- 検出器の汚染水に対する β 線, γ 線感度及び直線性を既知の汚染濃度の汚染水を用いて測定, 換算定数を求めた。

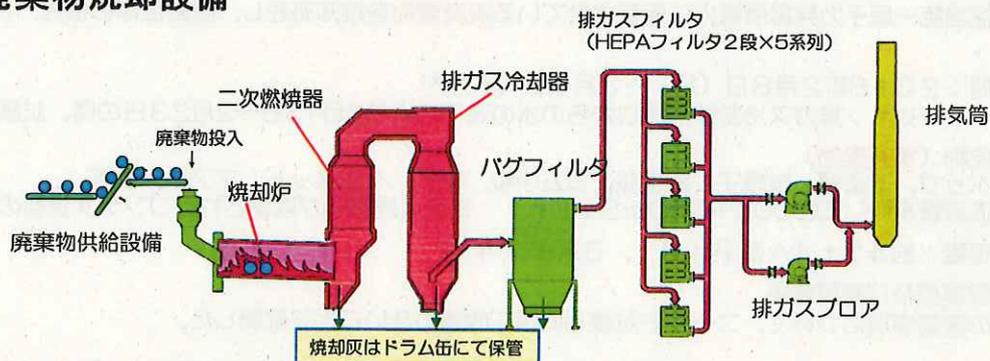
雑固体廃棄物焼却設備

炉型	ロータリーキルン式*1
処理容量	300kg/h×2系統*2（24h/日稼働）
焼却対象物	雑固体廃棄物 ・装備品（タイベック・下着類・ゴム手袋等） ・工事廃材（ウエス・木・梱包材・紙等）他
系統除染係数*3	10 ⁶ 以上（バグフィルタ：10以上，排ガスフィルタ10 ⁶ 以上）
稼働開始	2016年3月18日
設置場所	1F 5/6号機北側ヤード （建屋寸法：約69.0m×約45.0m×高さ約26.5m）

傾斜のついた横置き円筒炉の片側から廃棄物を供給し、炉を回転させることで、攪拌させながら時間をかけて焼却処理。

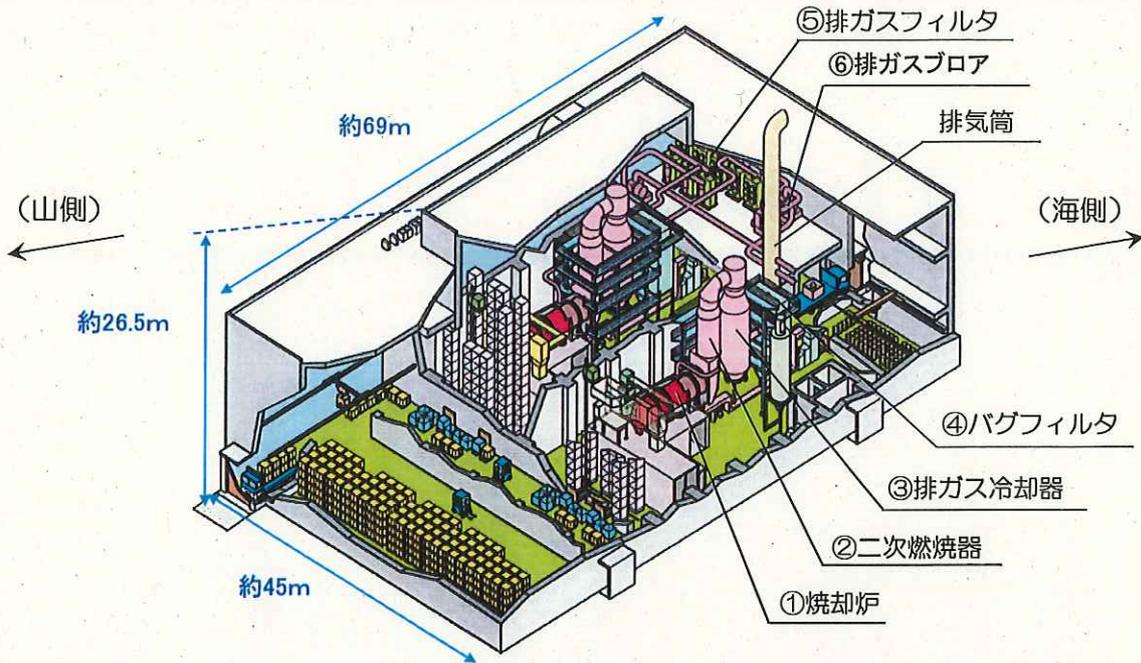
- ・焼却対象物は、収納コンテナから取り出し、分別を行った後、焼却炉へ投入する。
- ・焼却に伴い発生する排ガスは、フィルタを通した後、監視しながら排気筒より放出する。
- ・焼却に伴い発生する焼却灰は、ドラム缶に詰めて密閉した後、固体廃棄物貯蔵庫で保管する。

傾斜のついた横置き円筒炉の片側から廃棄物を供給し、炉を回転させることで、攪拌させながら時間をかけて焼却処理を行う設備。

焼却排ガスを850℃以上で2秒以上の滞留で完全燃焼させ、ダイオキシン類を完全に分解し安定した性状の排ガスを排ガス処理設備へ供給する設備。

水噴霧により排ガスを急冷しダイオキシン類の再合成を防止するとともに、高温に達した排ガスをフィルタ類で処理できる温度まで冷却する設備。

ケーシング内にろ布が装着され、排ガスを通すことによりろ布表面で集塵を行う設備。ダストが堆積した場合、逆洗により定期的にダストを払い落とし、回収を行う。なお、焼却炉から当該設備までの除染係数(以下、「DF」という。)10以上を確保する。

粒径0.3μmに対して99.97%の粒子捕集率があるHEPAフィルタで構成され、バグフィルタで集塵しきれなかった排ガス中の微粒子を回収する設備。本設備ではHEPAフィルタを2段直列に配置することでDF=10⁵以上を確保する。

焼却炉から一連の系統を吸引し、フィルタにて処理された排ガスを排気筒へ送り出す設備。また、系統を負圧にし、放射性物質の拡散を防止する。

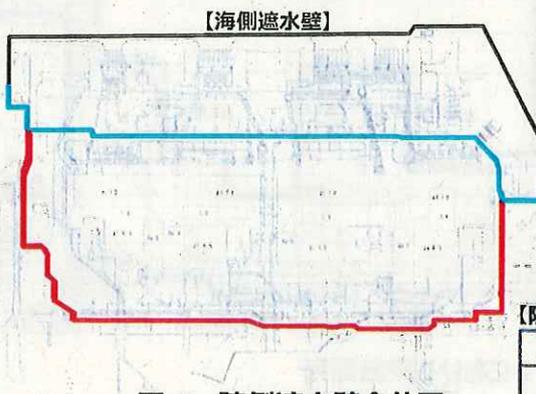
図-1 陸側遮水壁全体図

汚染水処理対策委員会で議論された汚染水処理問題の抜本対策に基づき、汚染源に水を「近づけない」重層的な対策の一つとして、高レベル放射性汚染水が滞留している1～4号機の原子炉建屋、タービン建屋、廃棄物処理建屋の周囲に陸側遮水壁を造成する。

- 第一段階：海側全面閉合＋山側部分閉合する段階
(第一段階では、更にフェーズ1,2の2段階で凍結を実施)
- 第二段階：第一段階と第三段階の間の段階
- 第三段階：完全閉合する段階

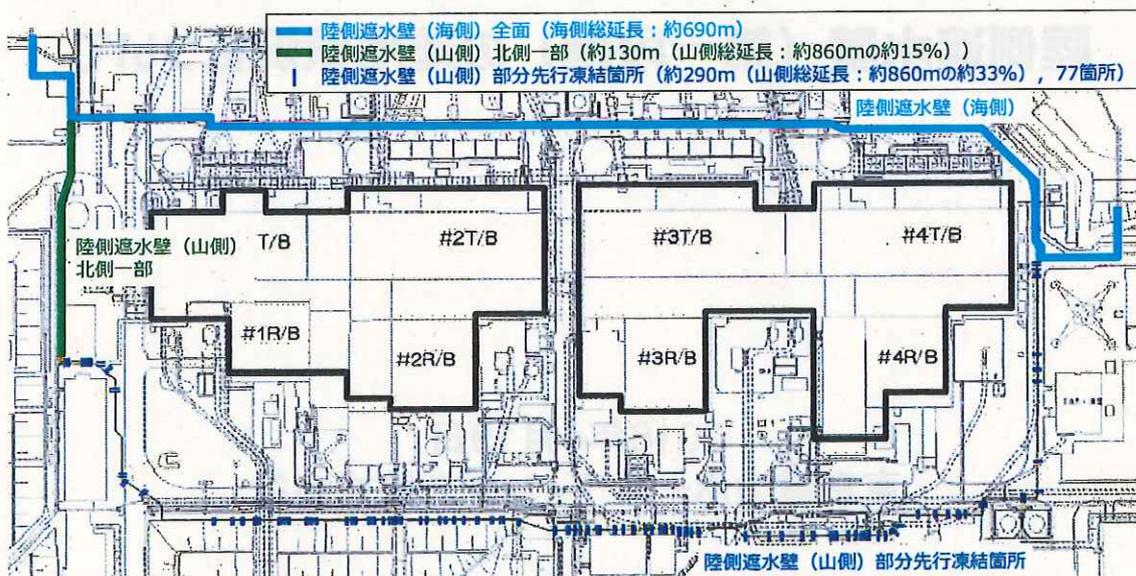
図-2 第一段階フェーズ1における凍結箇所

海側全面 + 北側一部 + 山側部分先行凍結箇所を凍結する。

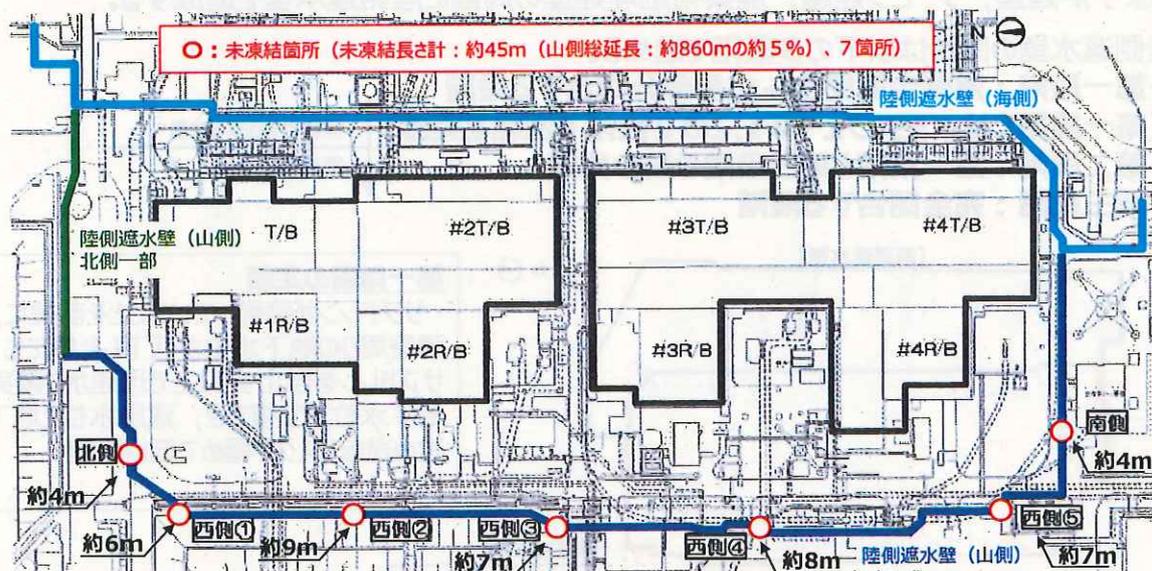
図-3 第一段階フェーズ2における凍結箇所

未凍結箇所 (○7箇所) を除く残りの部位を凍結する。

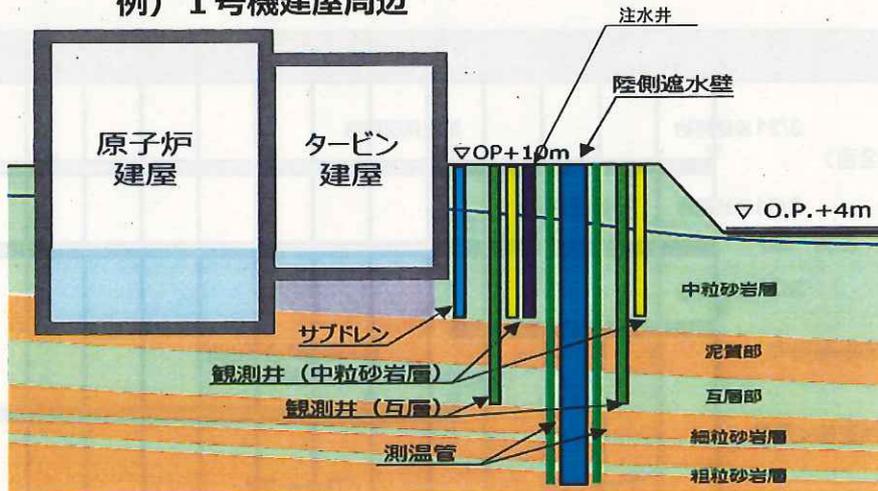
例) 1号機建屋周辺

陸側遮水壁の造成状況を確認するために、

- ① 測温管により地中温度を計測する (0℃以下を確認)
- ② 遮水壁造成に伴い、遮水壁により地下水がせき止められ、上流側の地下水位が上昇し、下流側の地下水位が低下する。観測井等により遮水壁内外の水位差を把握する。
 (「海側中粒砂岩」「山側中粒砂岩」「海側互層部、細粒・粗粒砂岩」「山側互層部、細粒・粗粒砂岩」の水位データをP9～12に示す)

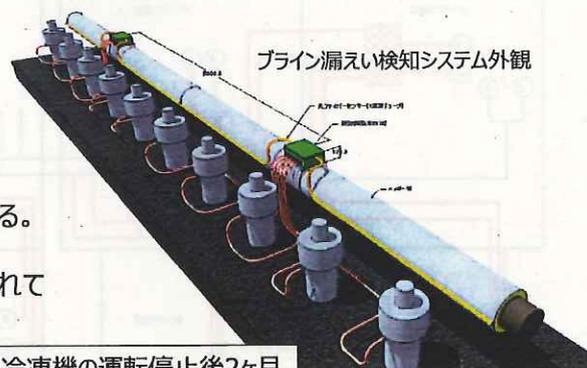
凍土壁の冷却システムは、冷凍機（30台）及び関連補機類、ブライン配管、凍結管等で構成されている。現在は、凍結管に供給する冷媒（ブライン）温度を一定（約-30℃）に維持するため、冷凍機を15～23台の間で運転している。（運転していない冷凍機については、運転中の冷凍機トラブル時に運転可能）

凍結管から漏えいしたブライン（約-30℃）を誘導ホースにて検知弁に溜めて温度により検出する。

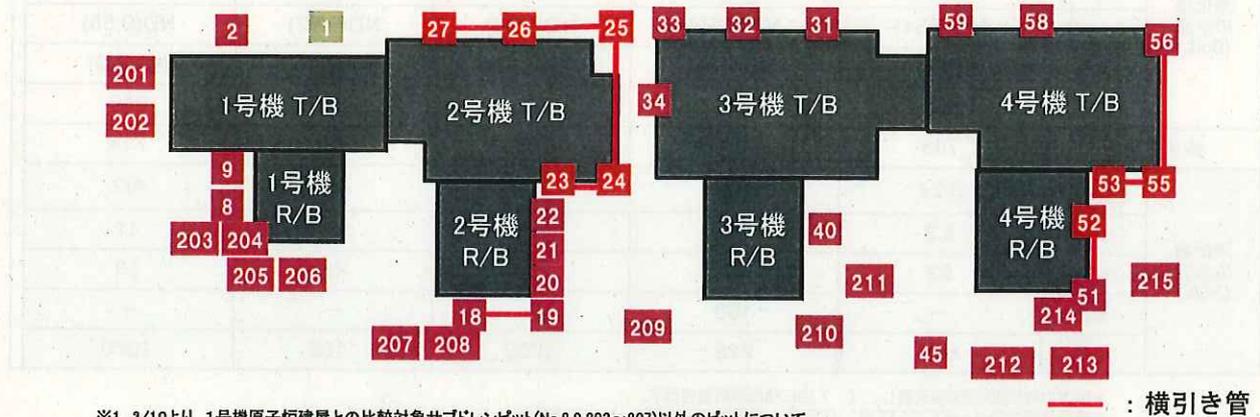
■ : 稼働対象

■ : 稼働対象外

※1 3/10より、1号機原子炉建屋との比較対象サブドレンピット(No.8,9,203～207)以外のピットについて、設定水位をT.P.2,500mm (O.P.3,936mm)に変更。

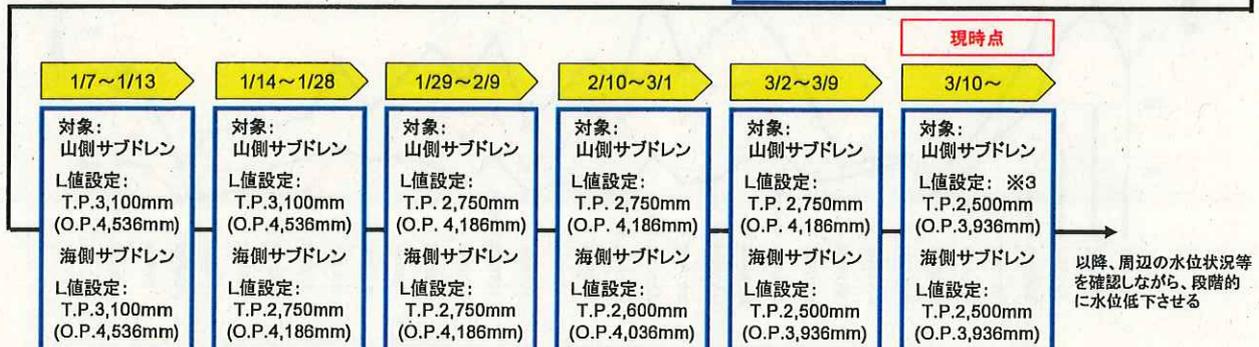
<参考資料1-2> サブドレン稼働状況

- 9/17より山側サブドレン24時間稼働を開始し、以降段階的水位低下を実施。

※1 11/17より、T.P.3,964mm (O.P.5,400mm)で稼働。

※2 12/3よりNo.201,202,23,24,25,26,27,32,33,34,53,55,58の設定水位をT.P.3,500mm (O.P.4,936mm)に変更。

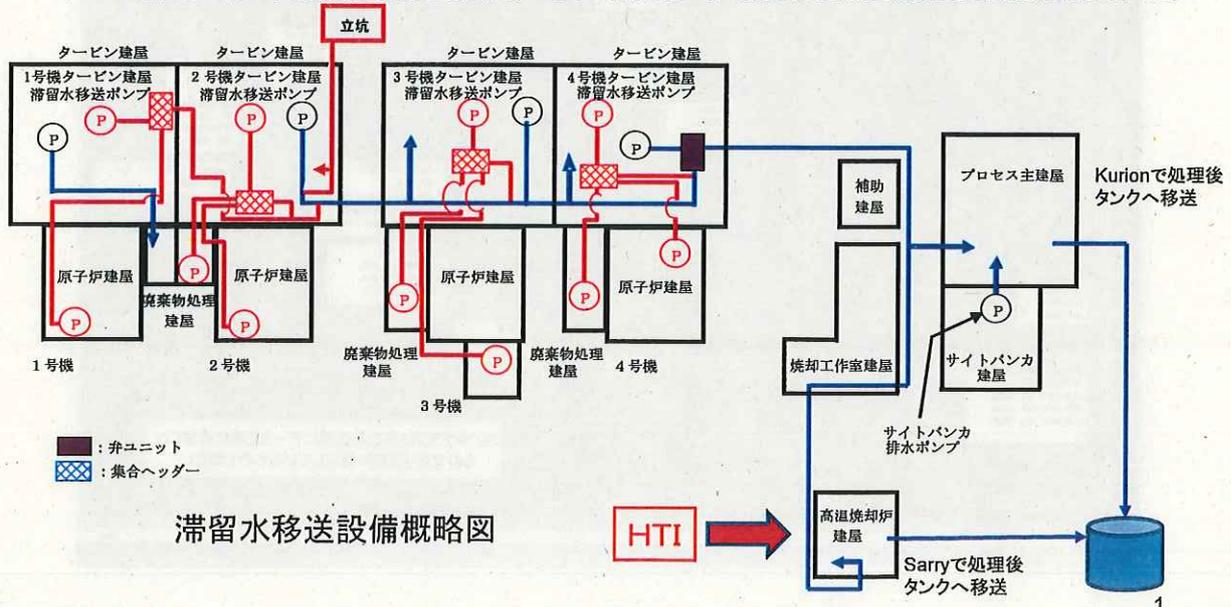
- ・4月7日15時頃に、滞留水移送設備による高温焼却炉建屋（以下HTI）への移送を開始した。
- ・4月7日はSARRYが点検による停止中であったため、HTIの水位が上昇し、翌日4月8日7時の建屋水位の定時データ採取時に、HTI水位の運転上の制限であるT. P. 2754(*1)を超過したT. P. 2861に達していることが確認された。
- ・4月8日7時00分時点ではHTI水位より周辺サブドレン水位の方が3909mm高い水位差が確保されており、HTIからの高濃度汚染水の流出はなかったものと判断した。

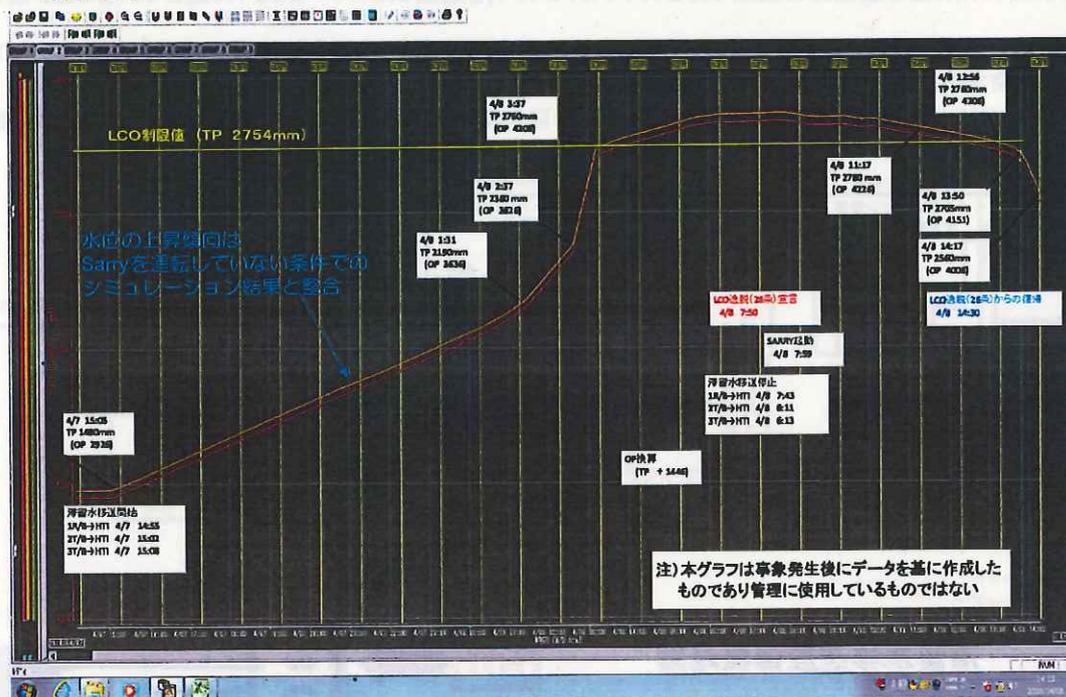
HTI水位トレンドグラフ

- HTI水位の上昇傾向は、Sarryを運転していない条件で移送を実施した場合の予測と一致する。

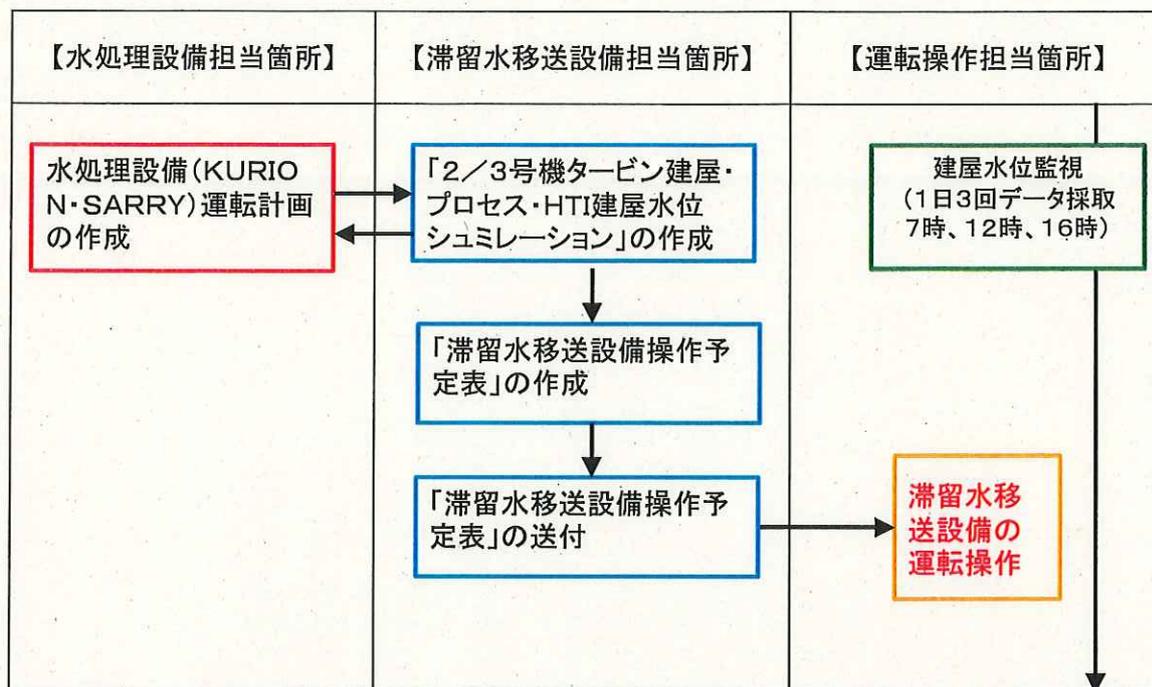
滞留水移送設備の運転操作を実施するための業務分担フローを以下に示す。
