# 福島第一原子力発電所

## Eタンクエリア D-5タンク

### 西側上部フランジ部からの水滴下について

2016年10月6日

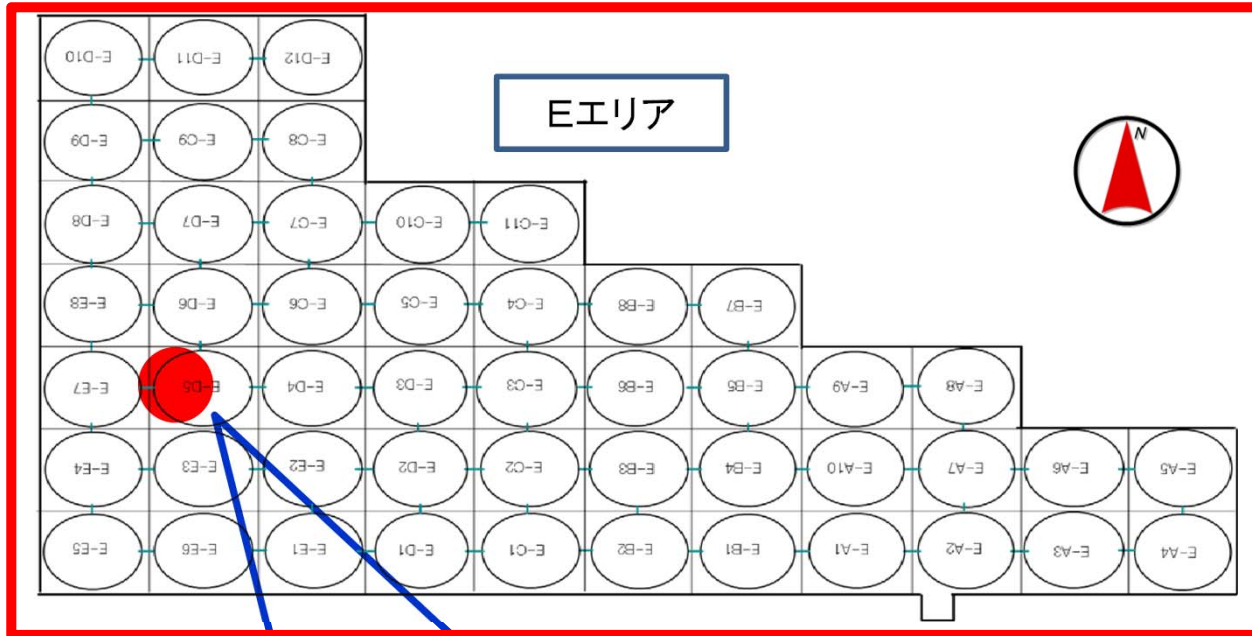
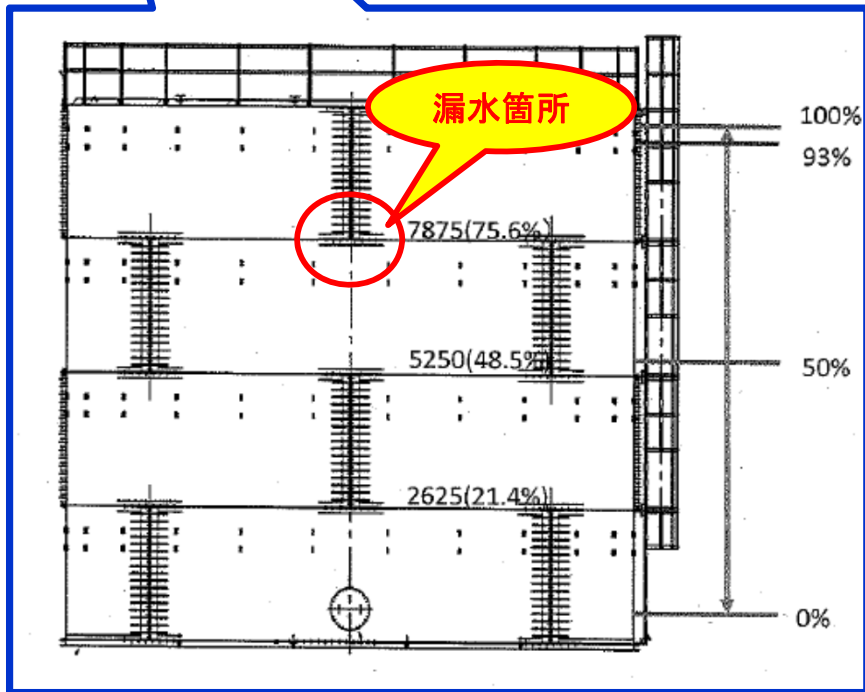
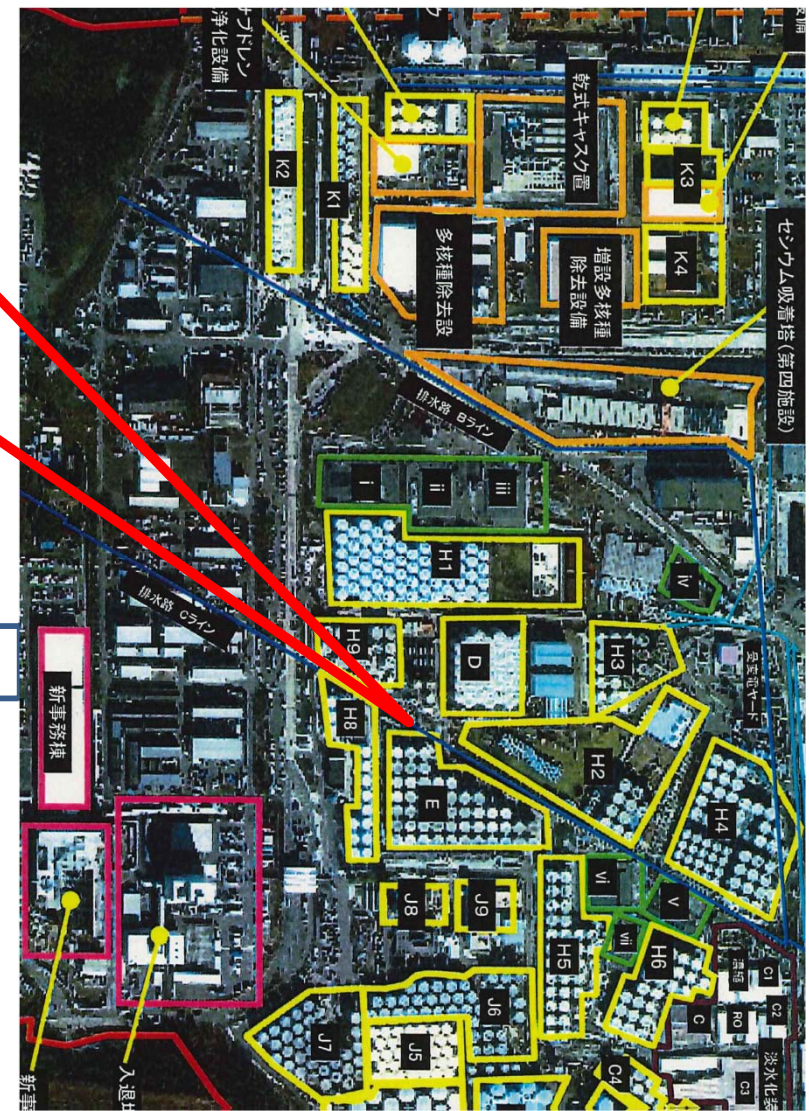
# 漏えい箇所

- 10/6 12:15 EエリアD5タンク西側上部フランジ部より水の滴下を発見  
5～6滴/1秒。堰内水位20～30cm程度あり。(雨水)
- 12:17 水処理当直員が遠隔CCR室にて当該タンクの水位を確認、至近のALPS処理水移送停止後の水位、92.7%に変化がないことを確認。
- 12:31 当該タンクエリアの堰内雨水の移送停止。
- 13:09 当該部からの漏えい水が堰内に落ちないように養生開始。
- 13:40 漏えい箇所養生完了。(仮設受タンクへ受入開始)
- 13:40 移送先準備のため、B6、B7、B8のタンク連結弁「全閉」確認。

最大約32Lと推定

- ・EエリアD5タンク → B6タンクへの移送 (D5タンク: 92.7% → 70%目標)
