# 検討会におけるコメントの回答

2017年2月10日

東京電力ホールディングス株式会社

1. 雑固体廃棄物焼却設備から発生した焼却灰の放射性物質濃度の分析結果について
2. 可燃性廃棄物の追加火災対策進捗状況について
3. 沈殿処理生成物貯蔵容器(HIC)の単位体積当たりの熱放出量について

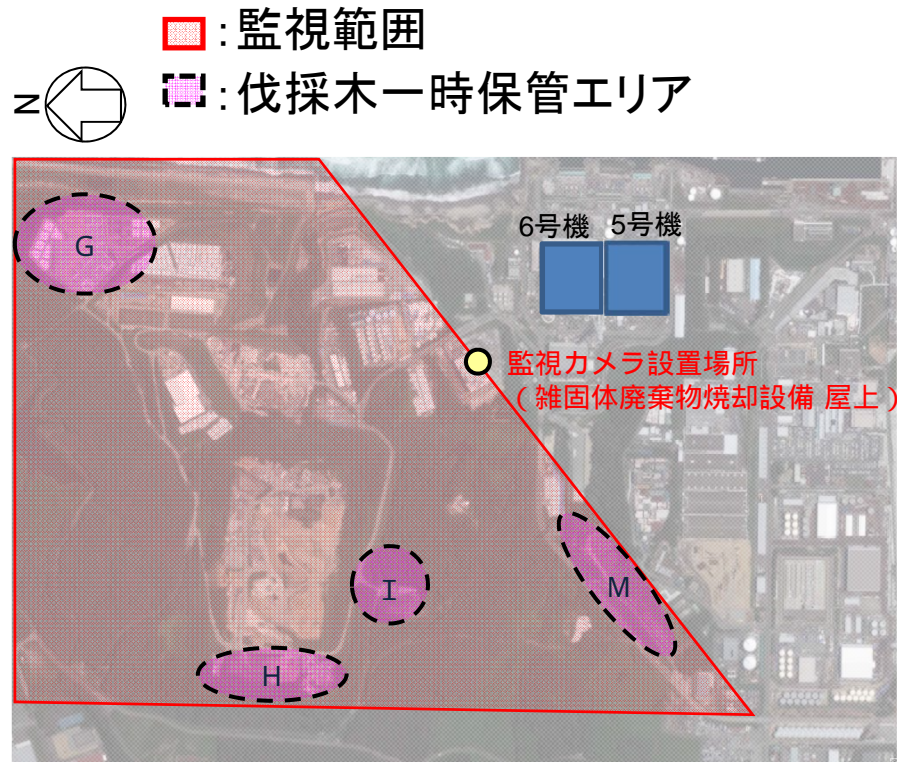
伐採木一時保管エリアの配置図

- 監視カメラにより、伐採木一時保管エリア全体を自動で監視・検知
- 監視範囲で、約1m×約2mの炎及び煙を検知

- 所内5箇所※に監視PCを設置
- 火災を検知した位置を監視PCにて確認し、火災であれば消火対応実施

- 監視カメラ2台、補助カメラ2台の計4台で敷地北側を監視
- 監視カメラで火災を検知した場合、監視PCにて警報解除するまで現場の監視を継続。(警報解除後は、補助カメラでの火災現場の確認が可能)
