地震・津波対策の進捗状況

2017年5月22日

東京電力ホールディングス株式会社

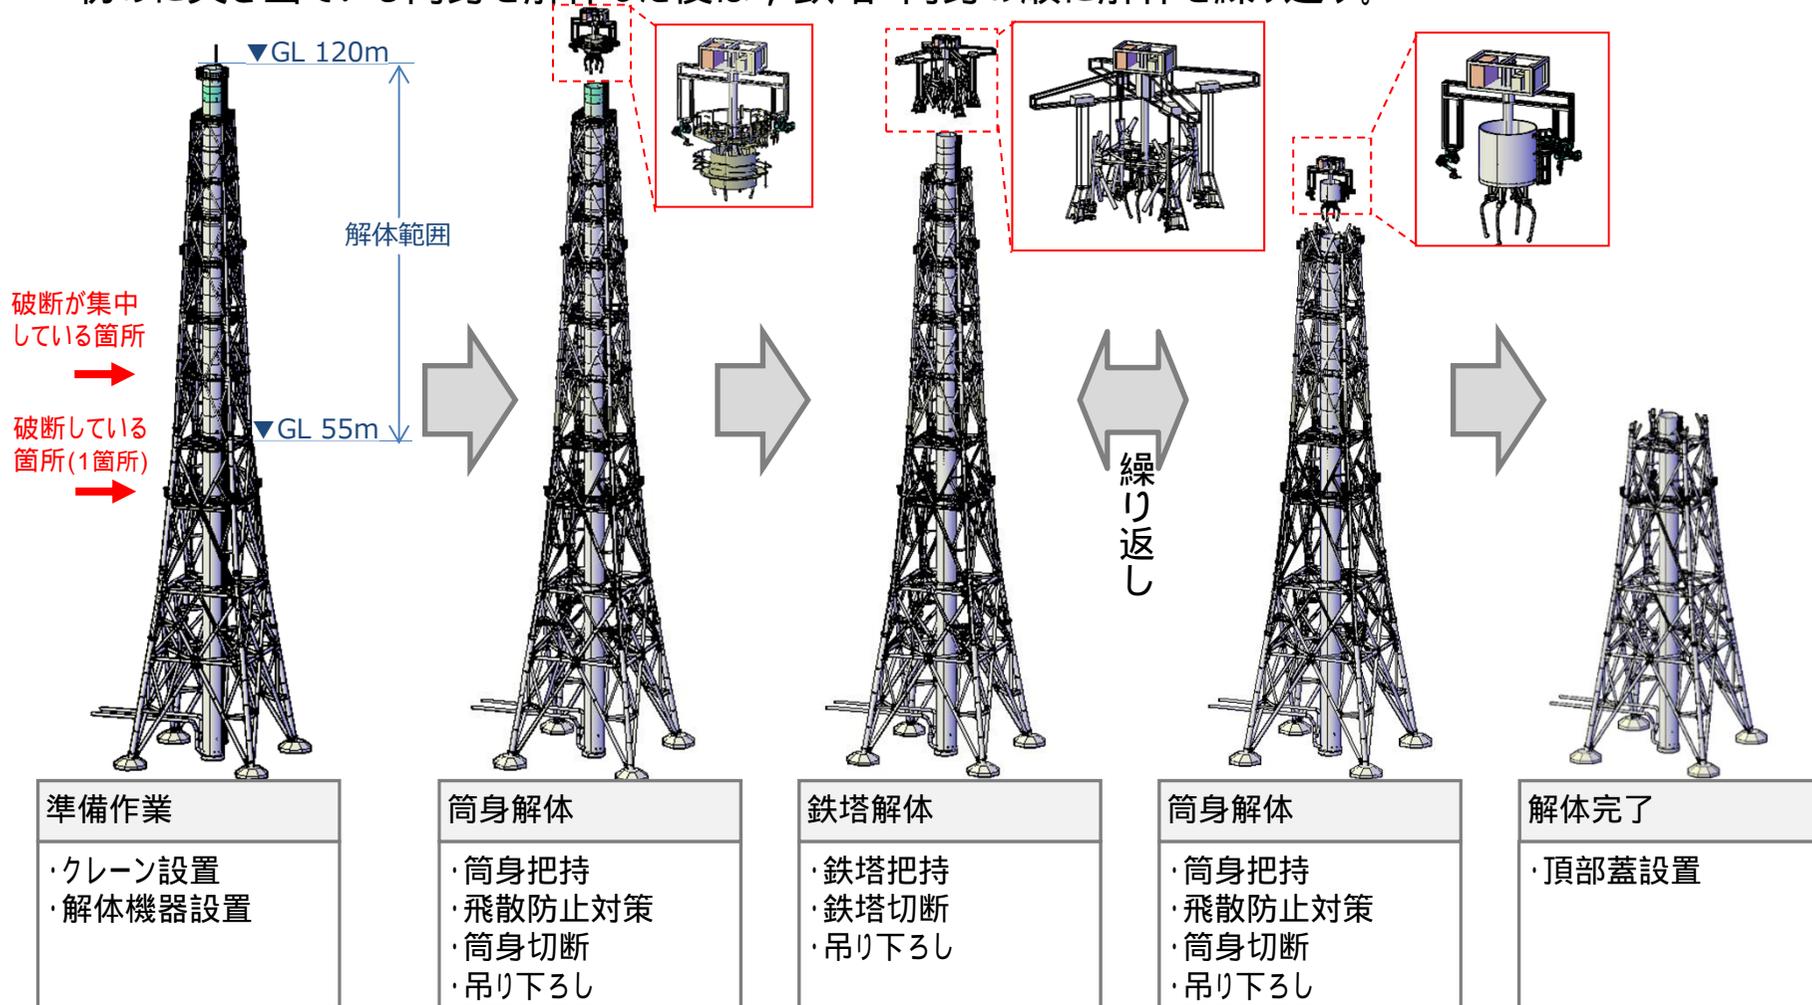
- 燃料取出工事で使用する大型クレーンを使用し，筒身や鉄塔をブロック単位で解体する（約20ブロック）。
- 筒身と鉄塔のそれぞれについて，切断や把持機能を有する解体装置を使用し，省人化をはかる。
- 初めに突き出ている筒身を解体した後は，鉄塔・筒身の順に解体を繰り返す。

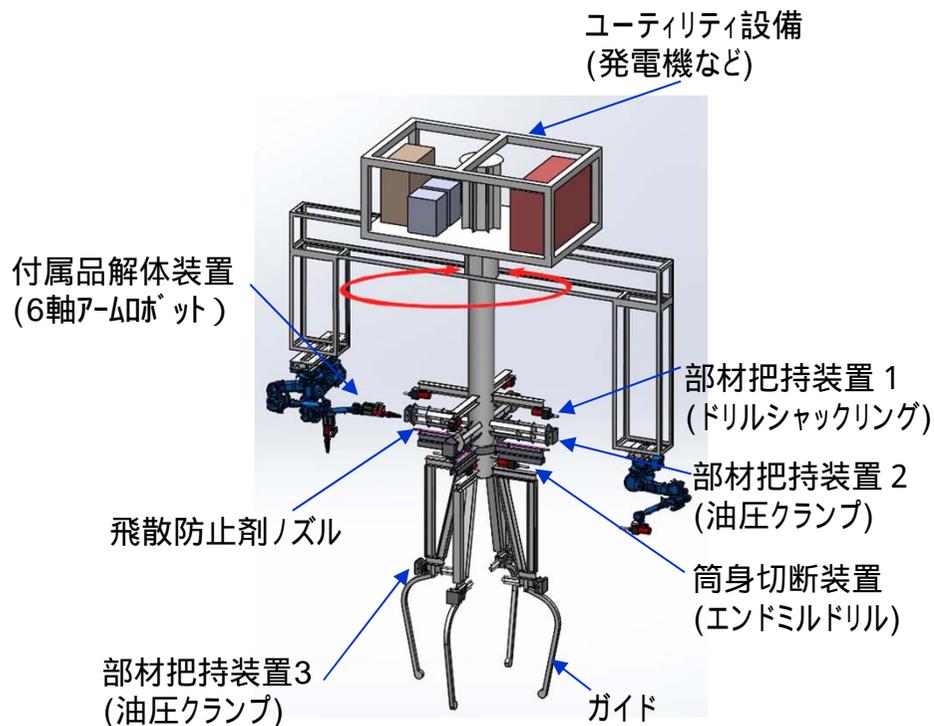
【筒身解体装置概念図】

- 筒身解体装置と鉄塔解体装置の2種類を製作する。
 - 排気筒解体作業は無人で施工できる装置とし、クレーンにて吊り下げて使用する。
 - 『切断する機能』と『部材を把持する機能』を1台で満足する装置とする。
 - 装置製作期間を短縮するために、極力既存技術(汎用品)を組合せる装置構成とする。

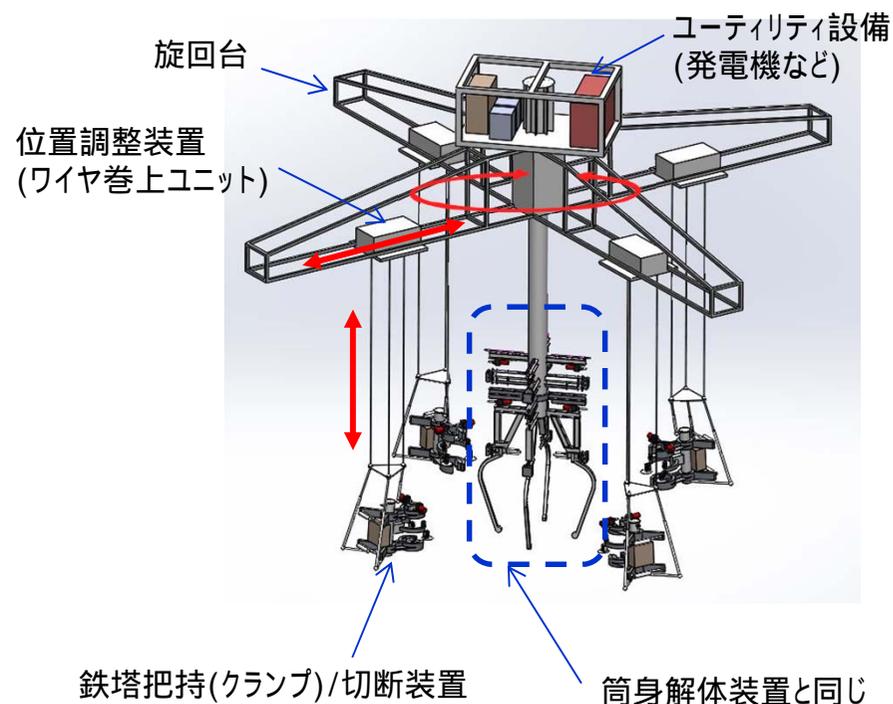
【鉄塔解体装置概念図】

鉄塔と筒身が接合している部分は、本装置を用いて一体で解体する

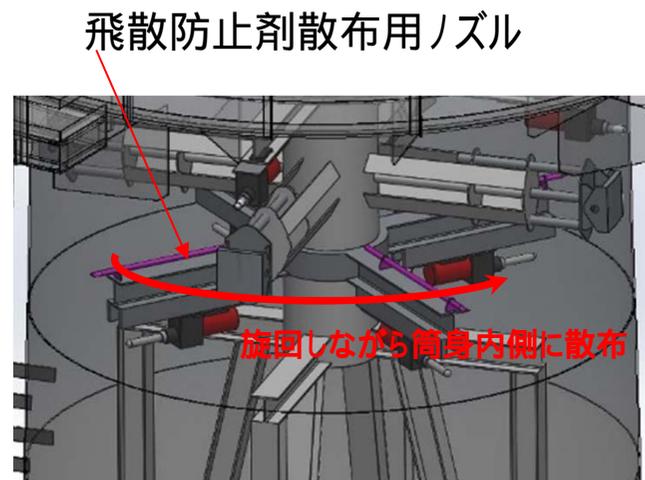
- ダスト飛散に対する対応を検討する。
 - 切断前に筒身内部から飛散防止剤を散布できる装置を検討する。（右図）
 - 切断時のダストが敷地境界に与える影響を評価する。
 - 作業時のダスト監視方法を検討する。
 - なお，過去の線量測定の結果から，筒身が高濃度に汚染されている可能性は低いと想定している。

ダスト飛散防止対策の概念図

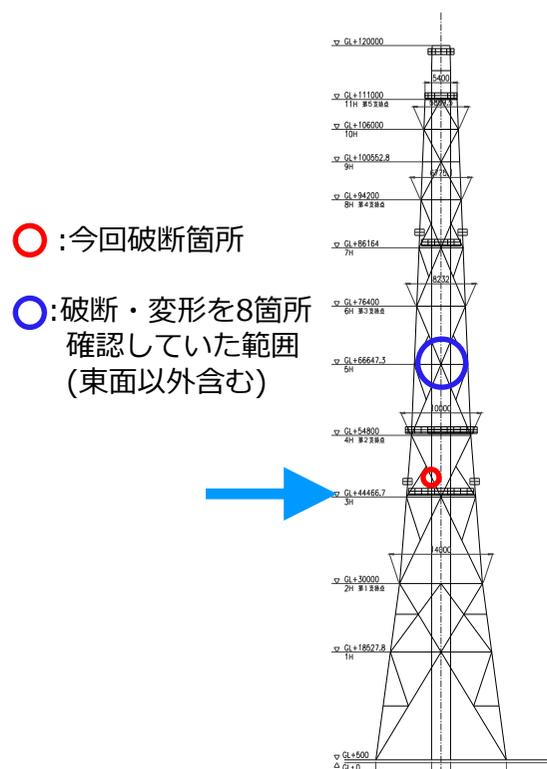
写真撮影位置(東面立面)

○ : 破断箇所
GL+45m(O.P.+55m) 付近の斜材接合部

- これまでの点検により地上66m付近に8か所の破断・変形箇所を確認していたが、東面の地上約50m以下は、タービン建屋との干渉により詳細な点検が出来ていなかった。
- 作業環境の改善により1 / 2号機タービン建屋屋上からの点検が可能となったため、社外からの指摘も踏まえ、4月6日に東面の地上約50m以下の点検を実施した。
- その結果、東面45m付近において斜材接合部の1か所に新たな破断箇所を確認した。
- 今回確認された破断箇所を踏まえ、基準地震動Ssに対する耐震安全性の再評価を実施中。

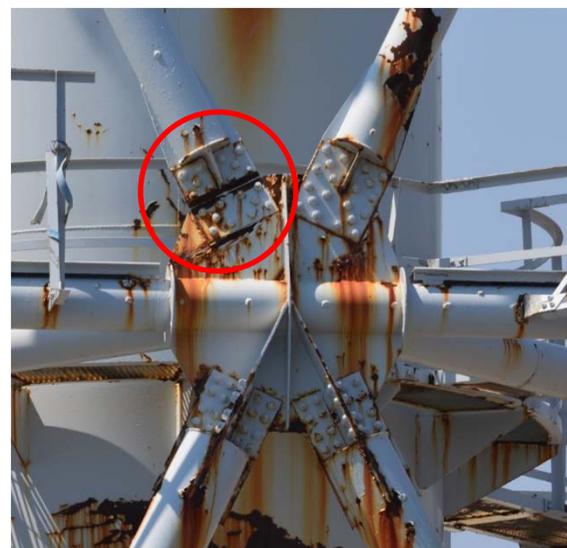
東面(GL+45m付近)

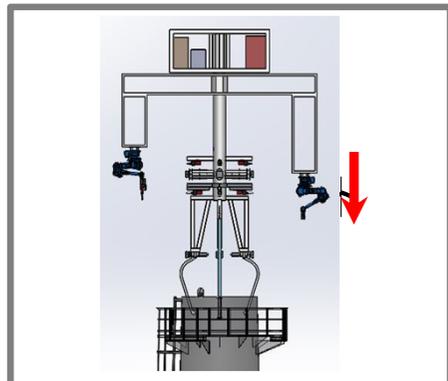
遠隔解体装置設置

装置を筒身の上から設置

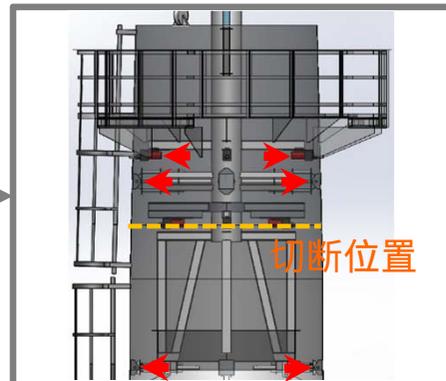
筒身把持

3種類の部材把持装置で筒身を把持:12箇所(3x4)

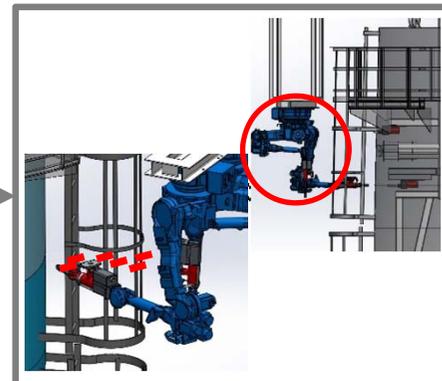
電線管・梯子切断

6軸アームロボットで梯子等を切断

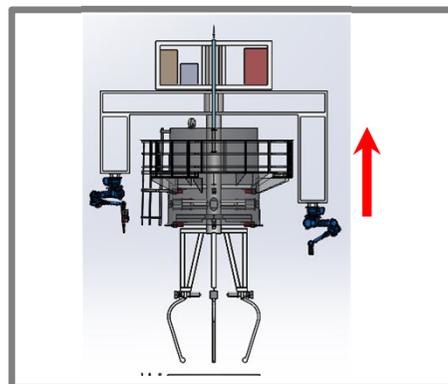
解体部材吊上げ

一番下の部材把持装置4箇所を解放して吊上げ

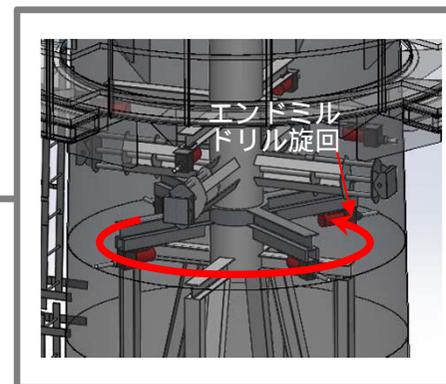
筒身切削切断

筒身内側からエンドミルドリルを使用して切削しながら切断

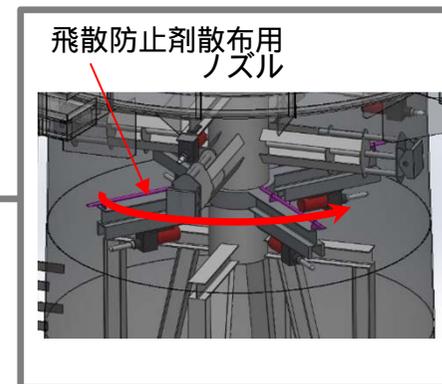
飛散防止剤散布

筒身内側に飛散防止剤を散布

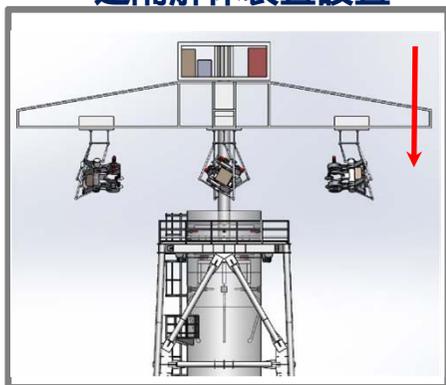
遠隔解体装置設置

装置を上からセットする

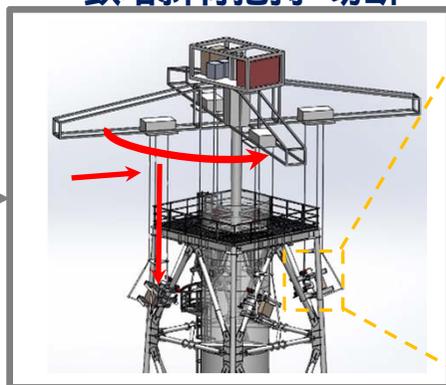
鉄塔斜材把持・切断

鉄塔斜材の位置に合わせて部材を把持し切断する

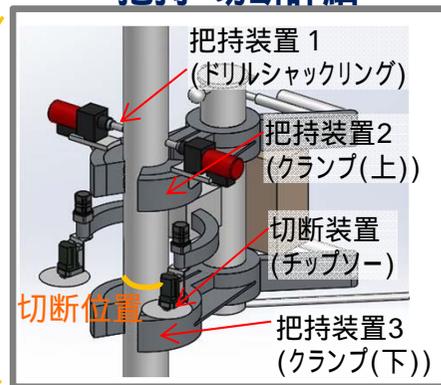
把持・切断詳細

3種類の部材把持装置で筒身を把持しチップソーで切断

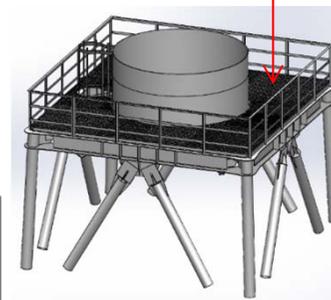
解体部材

最大重量約20t

最大高さ10m程度

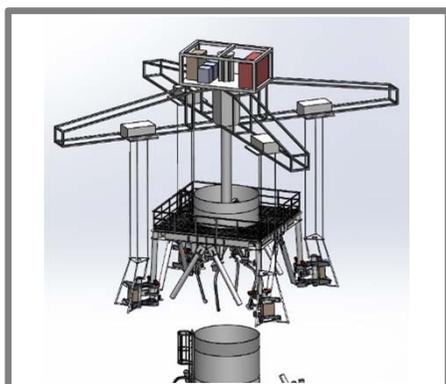
解体物吊り出し

鉄塔支柱材と筒身を把持して吊上げ

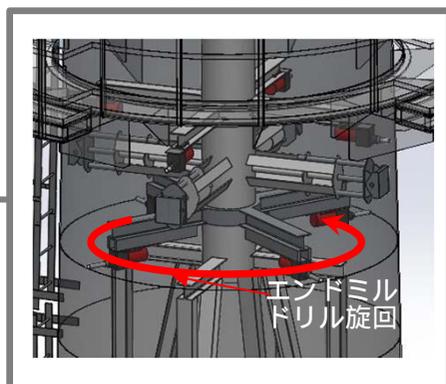
筒身切削切断

飛散防止剤を散布し、筒身を切断(前頁同様)

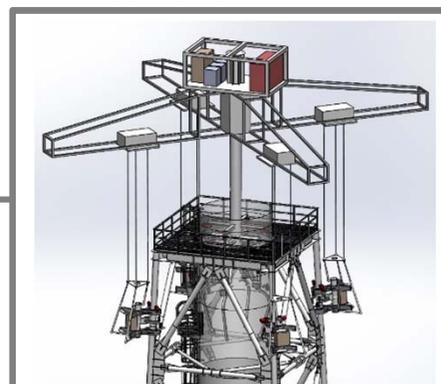
鉄塔支柱材把持・切断

鉄塔支柱材の位置に合わせて部材を把持し切断する

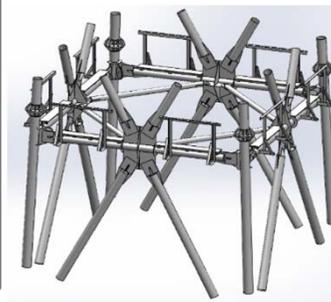
鉄塔単体の
解体ブロック例

鉄塔単体の場合
も同じ装置を使用

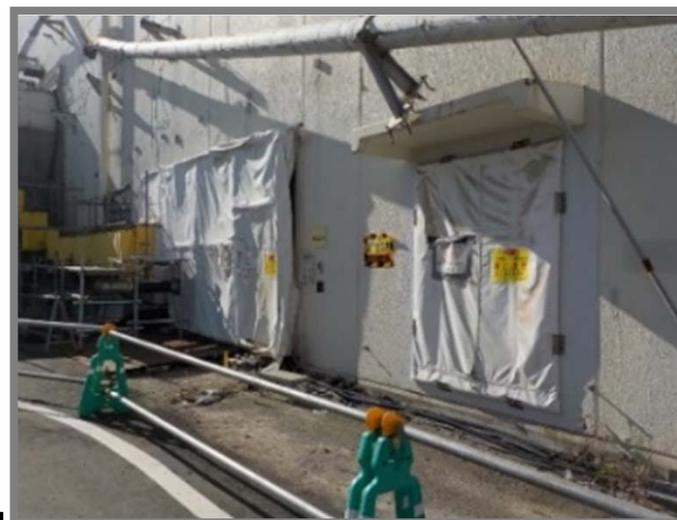
写真(a) 対策箇所の現状

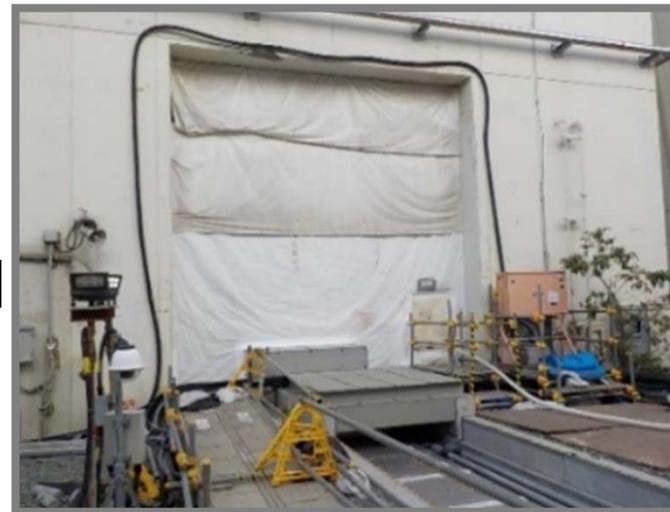
写真(b) 対策箇所の現況

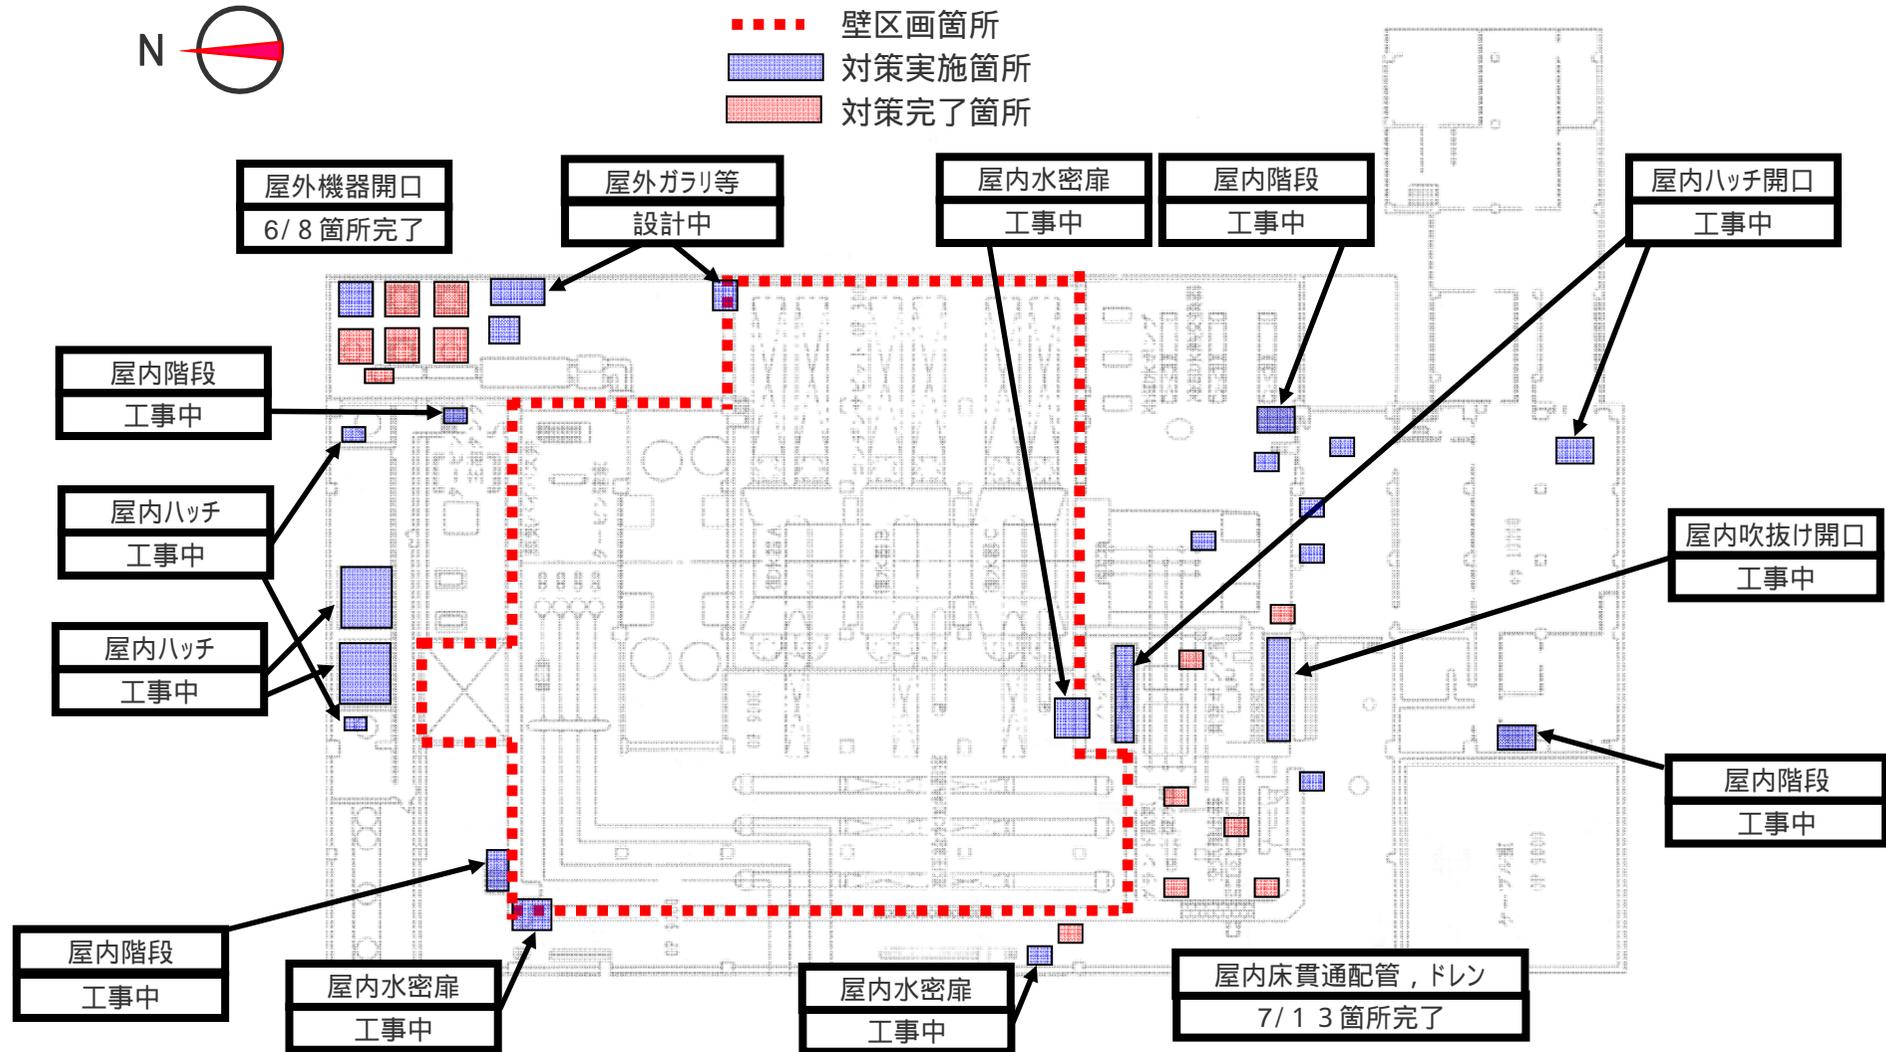
【参考】 3号機タービン建屋の対策箇所

(13箇所/37箇所対策完了)

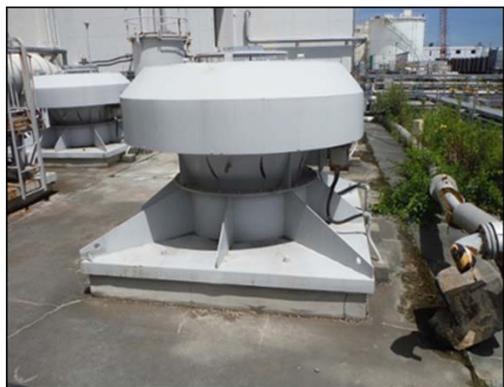
対策前

屋外機器（鋼板蓋を設置）

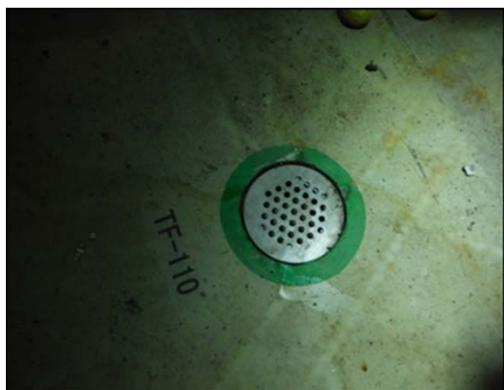
対策前

屋内床貫通配管，ドレン（防水材で閉塞）

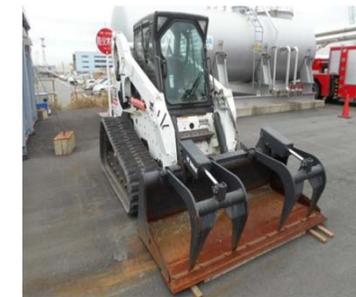
ルート整備用の重機

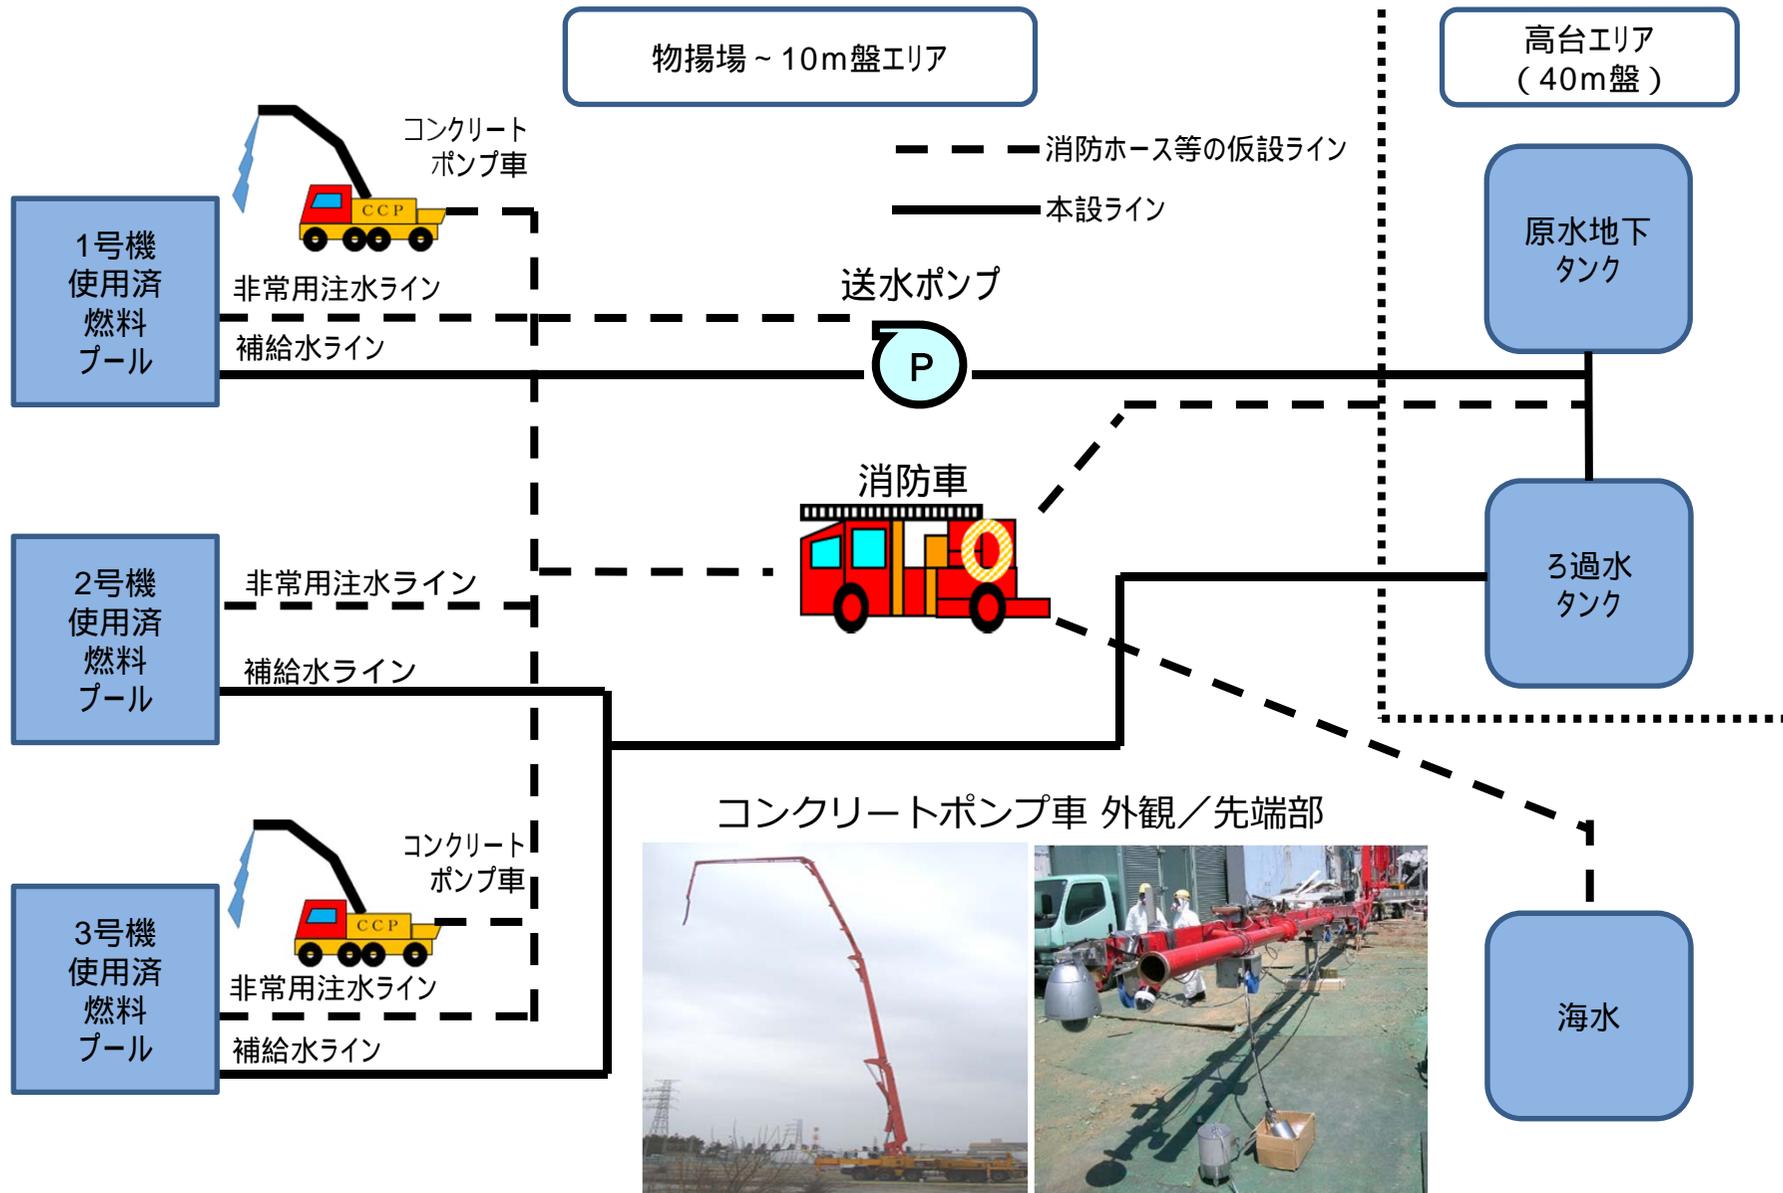
【参考】 使用済燃料プール注水概略図

- 原子炉建屋（使用済燃料プールの躯体含む）は、検討用地震(900Gal)に対して健全性を確保できる。しかしながら、検討用地震発生時に既設配管の損傷等により消防車・送水ポンプを用いた使用済燃料プールへの注水ができなくなることを想定し、使用済燃料プールへ直接の注水手段を準備している。
- 使用済燃料プールへの直接注水はコンクリートポンプ車を活用する。コンクリートポンプ車は既設配管からの注水が困難な場合に備えて、従来より保有している。
 - 注水操作は原子炉建屋5階（使用済燃料プール近傍）へ作業者が立ち入らずに実施可能である。ただし、2号機において、外部からの注水が困難な場合、原子炉建屋内階段を経由して消防ホースを使用済燃料プールまで敷設し、消防車にて注水する。
- 検討用地震(900Gal)時に想定される、コンクリートポンプ車のアクセスルートへの法面の崩落※に対処するため、重機にてアクセスルートが整備できるよう準備しており、コンクリートポンプ車による注水再開まで、2日以内に対応できるよう、人員を配備している。
 - アクセスルート整備は、最少崩壊場所で約4時間、最大崩壊場所で約12時間と評価
- 重機の操作訓練，コンクリートポンプ車の操作訓練を実施している。
 - 2016年度実績：重機の操作訓練1回，コンクリートポンプ車の操作訓練4回
