< 参 考 資 料 > 2 0 1 7 年 6 月 8 日 東京電力ホールディングス株式会社

# 陸側遮水壁の状況 (第二段階)

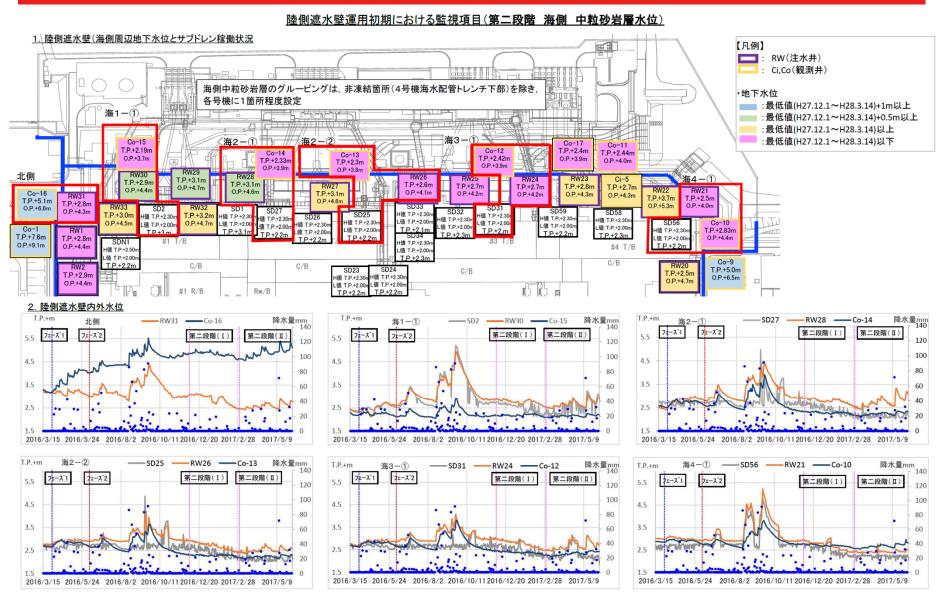
# 地下水位・水頭状況(中粒砂岩層① 海側)

・地下水位は6/6 9:00時点のデータ

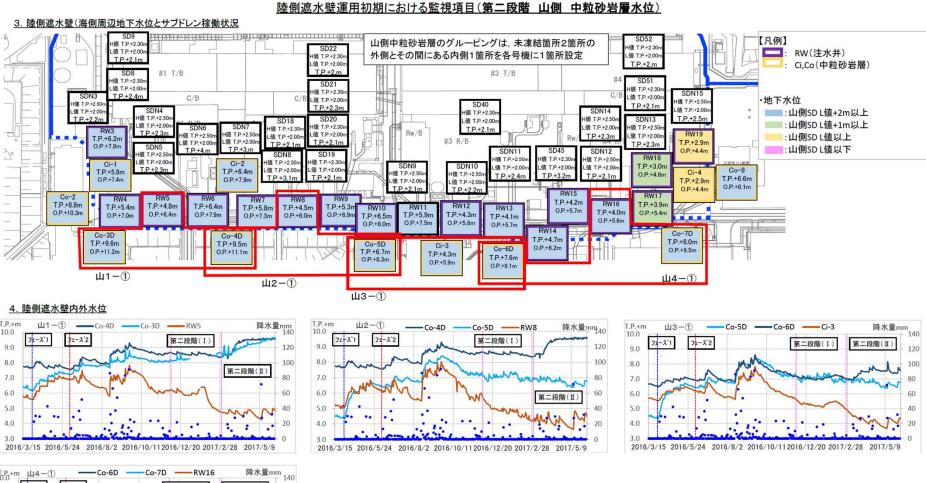
#### 地下水位・水頭状況(中粒砂岩層② 山側)

・地下水位は6/6 9:00時点のデータ

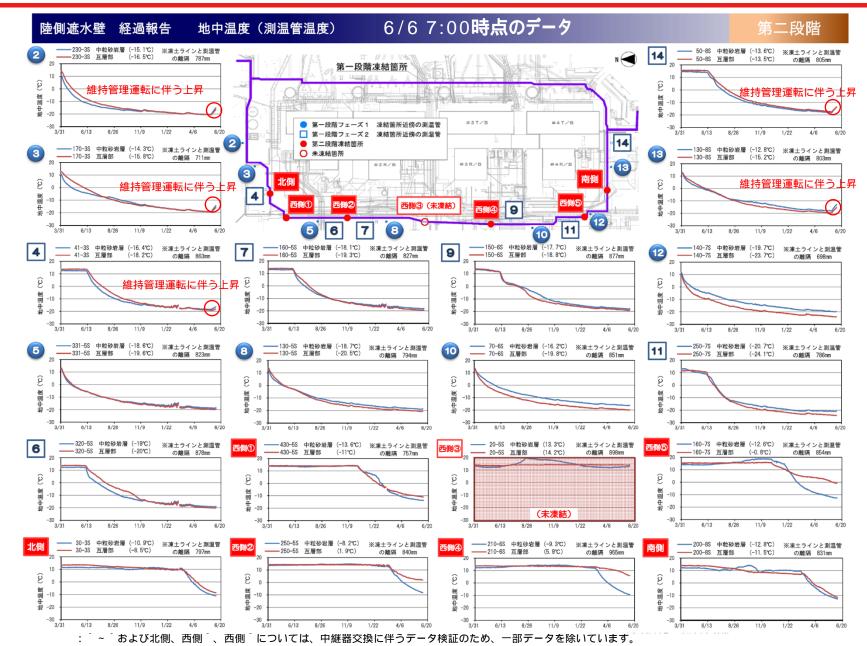
地表~GL-2mと第1泥質部境界付近を除く1mピッチで計測されている測温管温度の平均値

注2) 互層部の平均地中温度(赤線)
