# 放射線データの概要 過去の状況

# 4号機タービン建屋屋根雨水対策工事における被ばく低減対策について

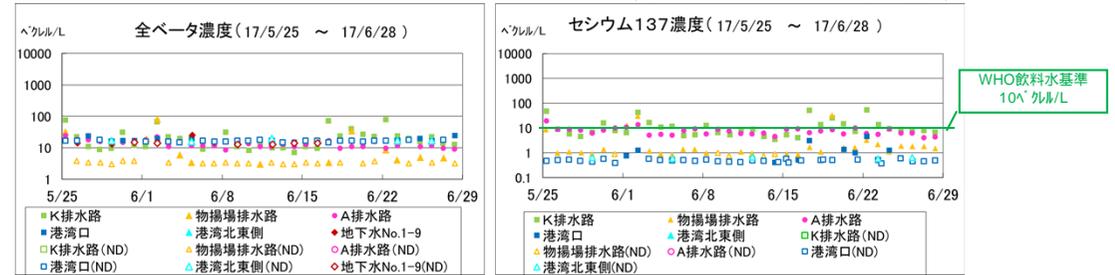
- K排水路では、降雨時にセシウム137、全ベータ濃度が上昇。
- セシウム137は、降雨時のK排水路を除き概ねWHO(世界保健機関)飲料水基準を下回った。  
(地下水 1-9については全ベータ濃度で監視)

全ベータとは、ベータ線を放出する全ての放射性物質。カリウム、セシウム、ストロンチウム等が含まれる。海水の全ベータについては、天然の放射性カリウムが約12ベクレル/L含まれている。(ND)は、不検出との意味で、グラフには検出下限値を記載。

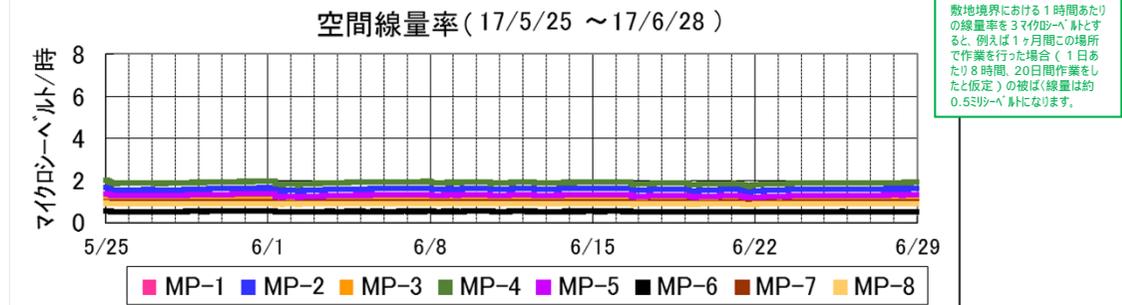
- 降雨による一時的な線量率低下が何度か見られたが、低いレベルで安定。

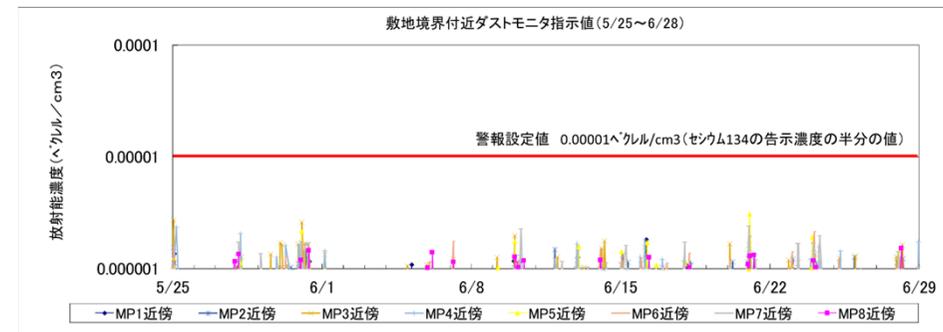
- 大きな上昇はなく、低濃度で安定。

告示濃度とは、法令に基づき国が排出を認める濃度。国内の原子力施設共通の基準。

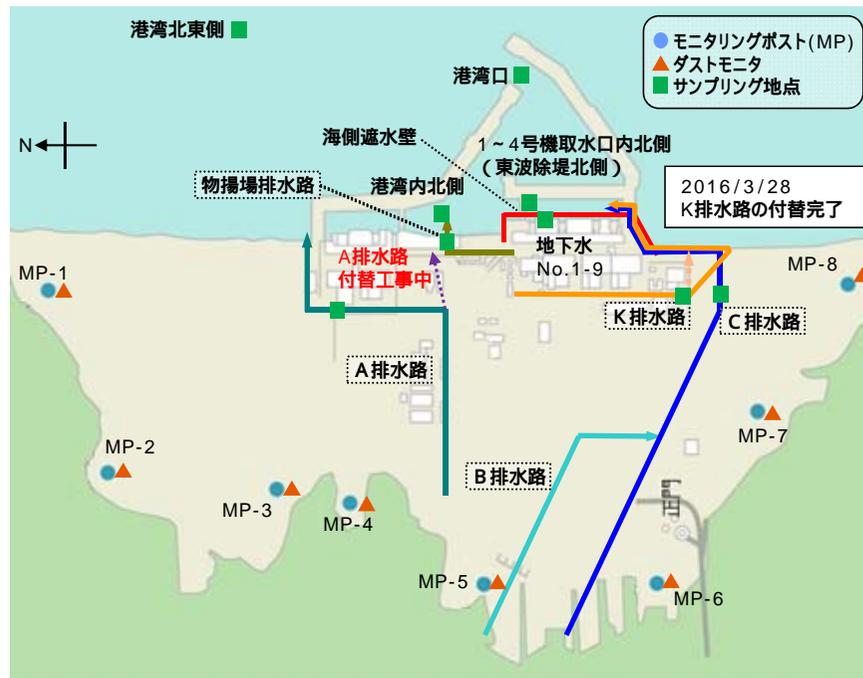
データ採取位置図(右のA、B、C等に対応するポイント)

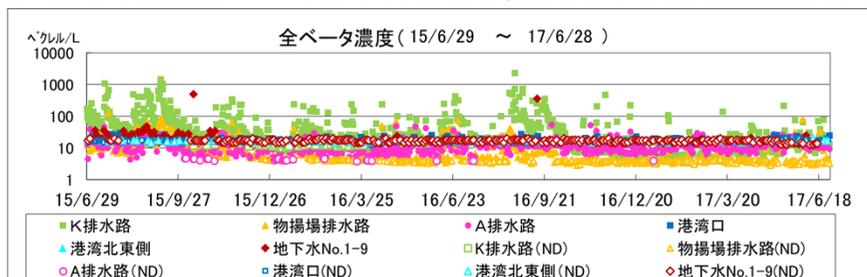
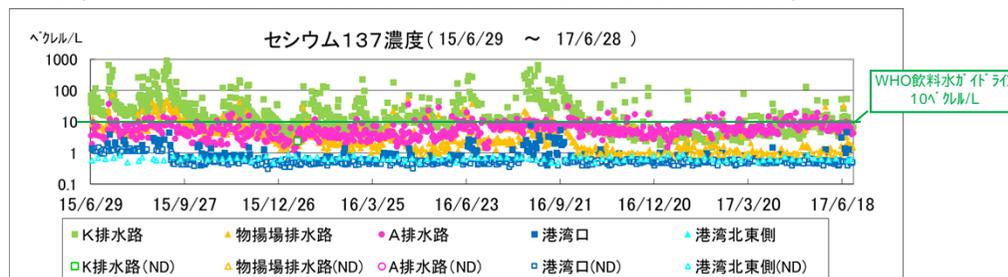
- ・港湾口は低水準で安定。セシウム137はWHO飲料水基準未滿。
- ・K排水路の降雨時の濃度上昇は減少傾向。引き続き清掃等の対策を実施中。2016年3月28日に排水先の港湾内付替えを完了。

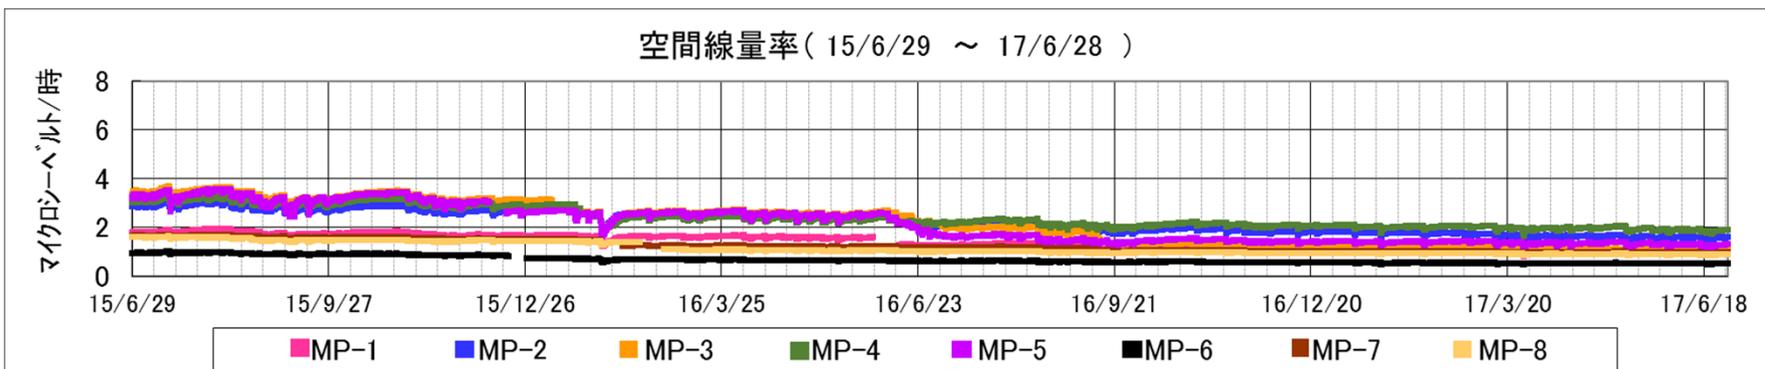
- ・汚染水の浄化、除染、フェーシング等により、全てのモニタリングポストにおいて2013年4月の半分以下に低下。

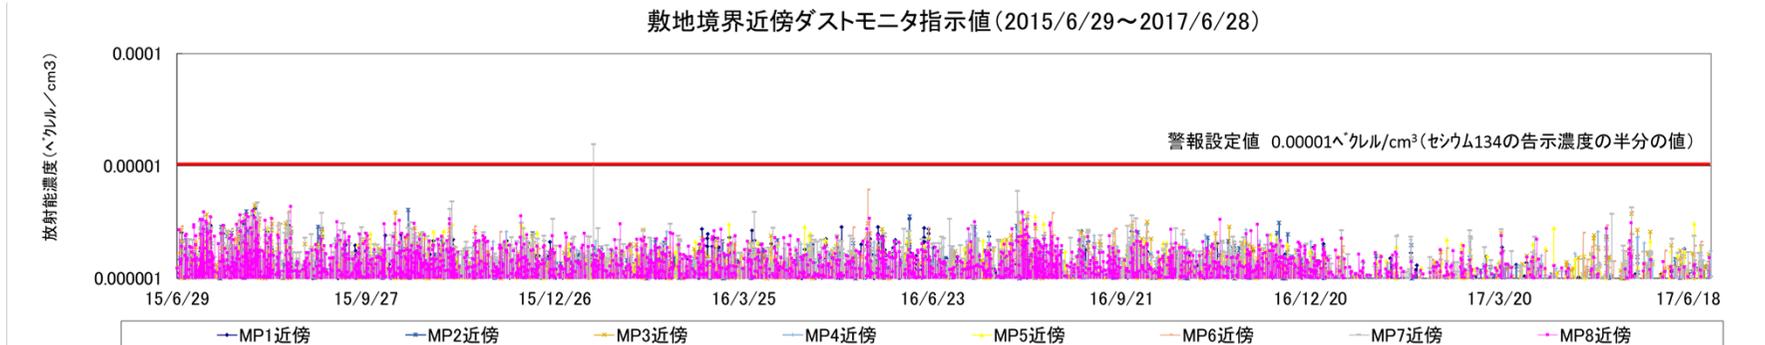
- ・ダストの濃度は、2016年1月13日のMP-7の一時的上昇を除き、大きな上昇は無く、低濃度で安定。

・MP3,5,6近傍は2015年5月14日より、測定開始。

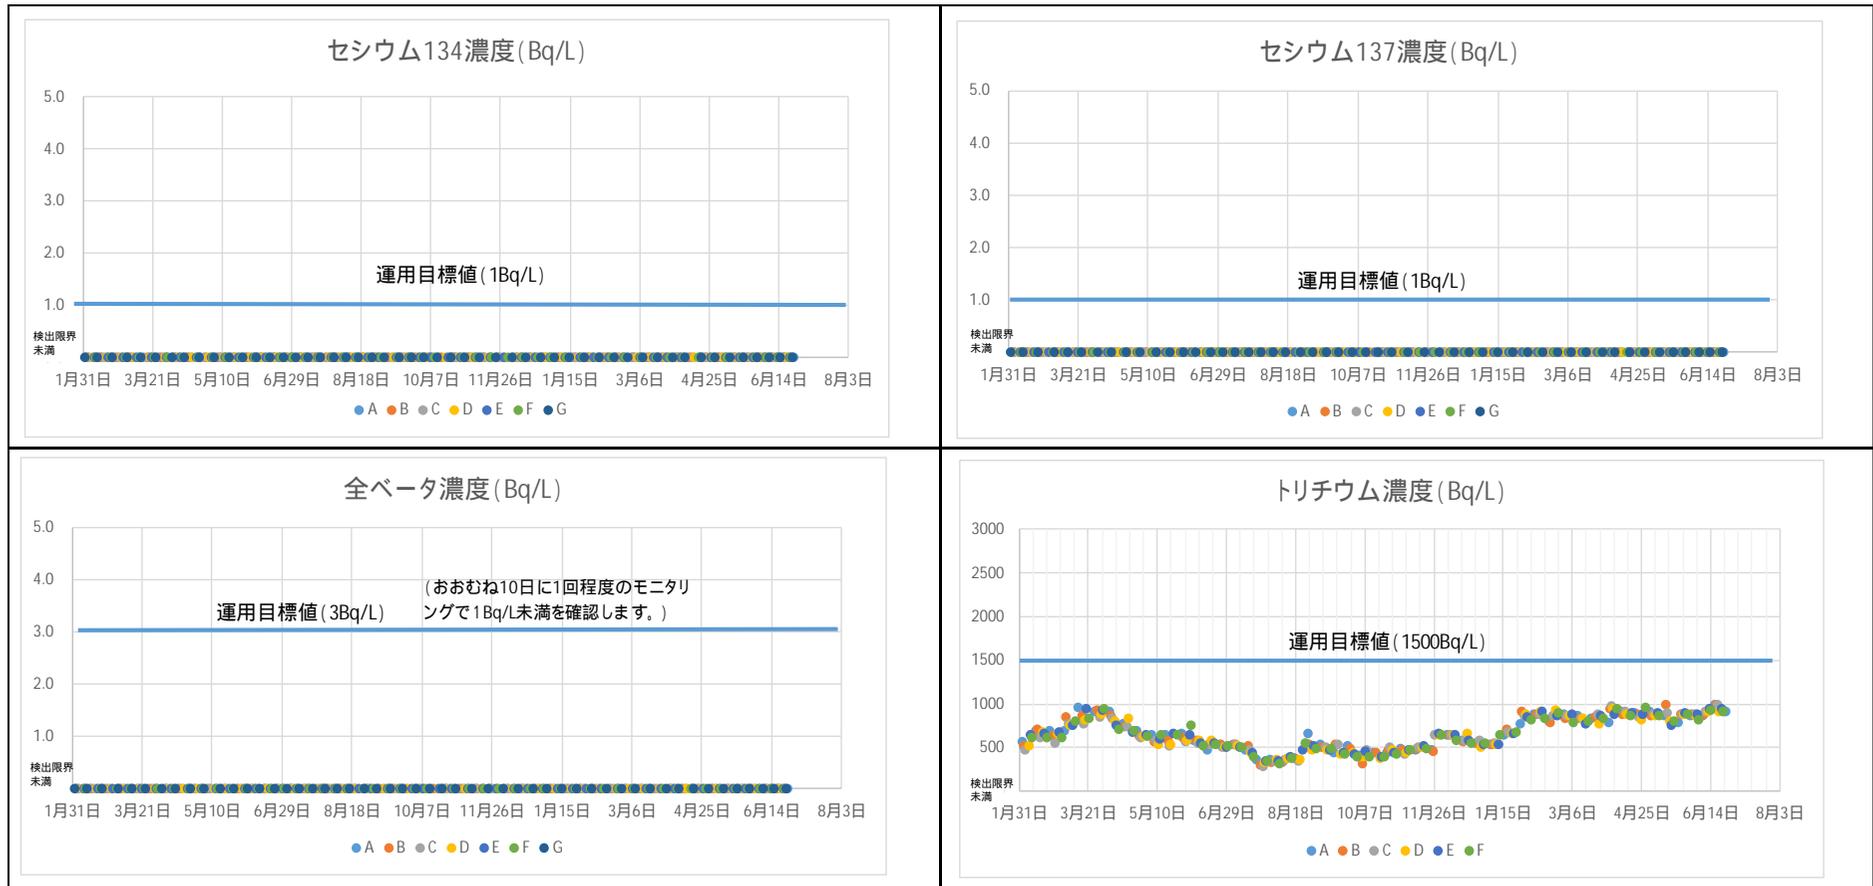
## 一時貯水タンクの分析結果（当社分析値）

一時貯水タンクに貯留しているサブドレン・地下水ドレンの分析結果は、いずれも運用目標値を下回っていることを確認しました。同じサンプルを第三者機関にて分析を行い、運用目標値を下回っていることを確認して、2015年9月14日から2017年6月28日までに合計429回、354,729m<sup>3</sup>を排水しました。

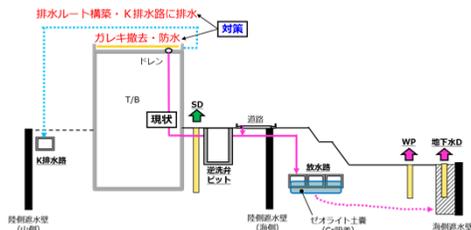
## ■ 雨水対策の基本方針（イメージ）

- 4m盤の地下水汲み上げ量の低減を目的に、1～4号機タービン建屋屋根の雨水対策を進めている。
- 4号機については、タービン建屋屋根面のガレキを撤去したうえで、コーティング（本設防水）を施し、K排水路までの新設排水ルートを構築する工事が7月中旬に完了予定。※
- 工事において、作業員の被ばく低減の観点から実施した代表的な対策は以下のとおり。
  - 【線源】 遮へい体を設置  
⇒高線量である3号機からの線量寄与を抑制するために、移動式足場に鉛マットを固定した遮へい体を設置することで作業場所の線量低減を図り、作業員の被ばくを低減
  - 【距離】 低線量エリアで遮へい体を地組  
⇒タービン建屋屋上（平均0.7mSv/h）よりも低線量のエリア（平均0.01mSv/h）で遮へい体を地組することで高線量エリアでの作業時間を短縮し、作業員の被ばくを低減。
  - 【時間】 簡易防水材料の採用による屋根面の汚染除去範囲の見直し  
⇒屋根表面に簡易な膜を作り、雨水が汚染源に触れにくくする工法を採用することで、ルーフブロック・敷砂を取り除かずに作業でき、工事期間の短縮を図り、作業員の被ばくを低減。
- ④ スプレー塗装装置を用いた簡易防水材料の吹付散布  
⇒簡易防水材料の施工方法を見直すことで作業効率を改善し、作業員の被ばくを低減
- 以上の対策等を実施した結果、本対策における総被ばく線量は約0.4人・Svで完了する見込み。  
対策実施前の計画線量約7.0人・Svに対して、約95%程度低減して作業を完了することができる見込み。

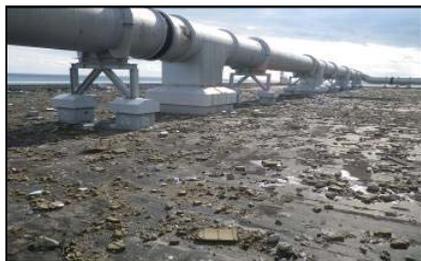
対策前

## ■ 雨水対策完了後の状況
