## 第三段階 バルブ開作業等の様子

## 第三段階 閉合範囲

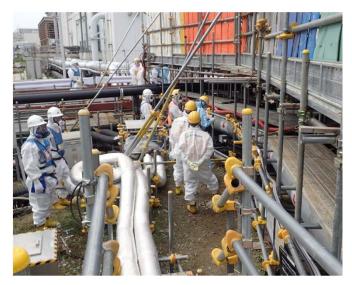
現場の様子

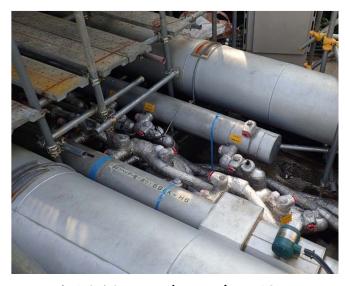
凍結管・バルブの状況

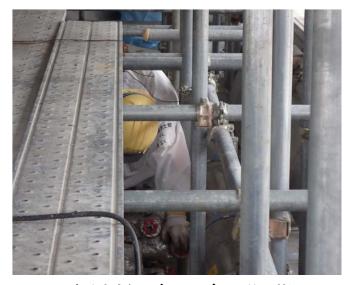
対象凍結管のバルブを開ける作業を開始(第三段階)

凍結管バルブ開作業

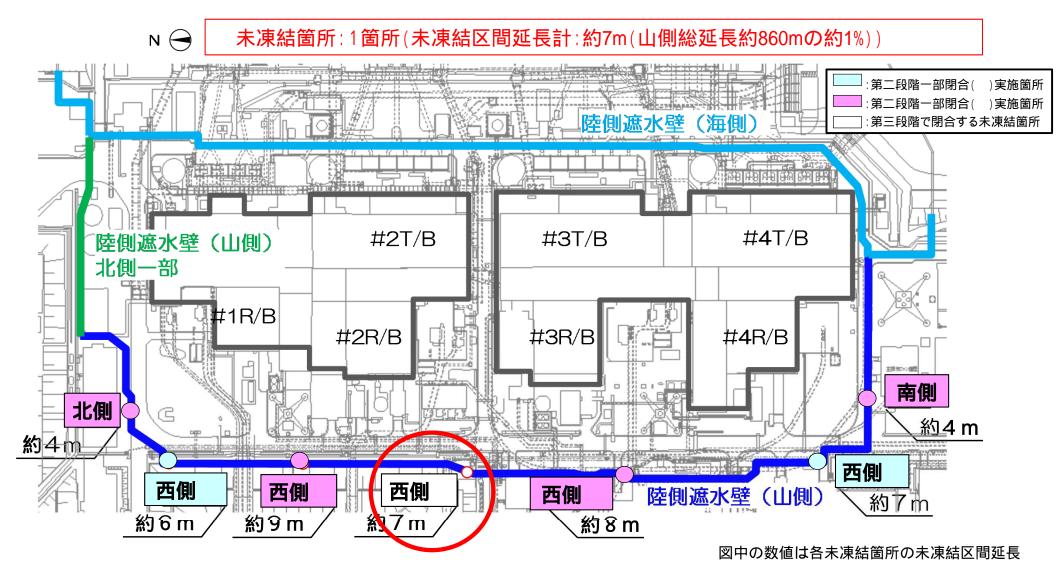
第三段階では、未凍結箇所残り1箇所(西側 )を閉合し、陸側遮水壁を完全閉合していく。

第三段階(完全閉合)における閉合実施箇所

- 本日(8月22日)午前9時00分に未凍結箇所残り1箇所(西側 )の バルブ開作業を開始。
- 本日から、陸側遮水壁を完全閉合していく第三段階へ移行。
- 今回凍結する凍結管の本数11本、凍結箇所の長さ約7m、開けるバルブの数は11箇所。
- 未凍結箇所残り1箇所を閉合させることで、山側からの地下水流入量をさらに低減させ、建屋周辺の地下水位を安定的にコントロールできるようにし、汚染水の発生を抑制することができる。
- 凍結開始後、まずは西側の温度の低下傾向を確認し、その後、陸側 遮水壁内外の水位差や建屋流入量や水収支から求める山側からの地下 水流入量などから陸側遮水壁の効果を確認していく。
