東京電力福島第一原子力発電所の廃止措置等に向けた燃料デブリ  
取出し準備の機器・装置開発等に係る技術カタログ検討ワークショップ

## 現場の状況と技術的知見へのニーズ

東京電力株式会社

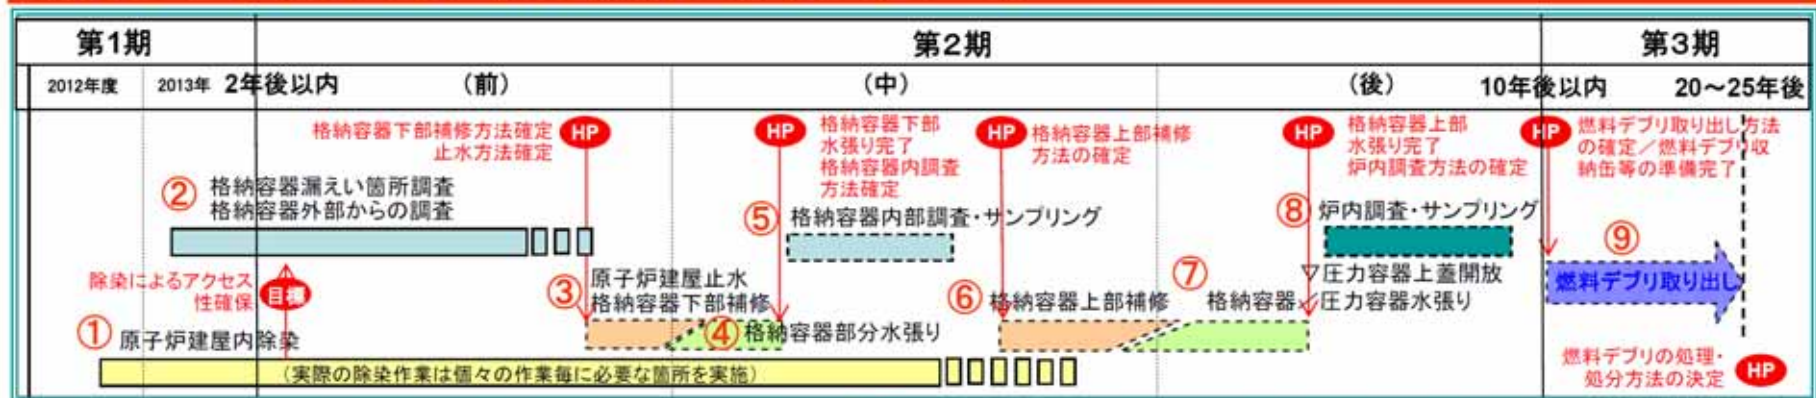
## 燃料デブリ取り出しに係る作業ステップ(2/3)

| ステップ | ④ 格納容器部分水張り | ⑤ 格納容器内部調査・サンプリング | ⑥ 格納容器上部補修 |
| 内容 | 格納容器内部調査の開始に向け、格納容器下部に部分的な水張りを実施。 | 格納容器内を調査し、圧力容器から流れ出たと推定されるデブリの分布状況の把握、サンプリング等を実施。 | 格納容器を満水まで水張りすべく、上部の漏えい箇所を、手動または遠隔にて補修。 |
| 技術開発における留意点と課題 | <p>◆③と同様</p> <p>・格納容器下部のバウンダリ構築(トラス室にグラウト充てんする案も含む)が大前提</p> | <p>◆高線量によるアクセス性の制約、格納容器内部環境(内部水の濁り、デブリの所在等)が不明</p> <p>・上記を踏まえた遠隔調査方法及びサンプリング方法の開発</p> | <p>◆②と同様</p> <p>・格納容器漏えい箇所の補修・止水技術・工法の開発(③と同様)</p> |

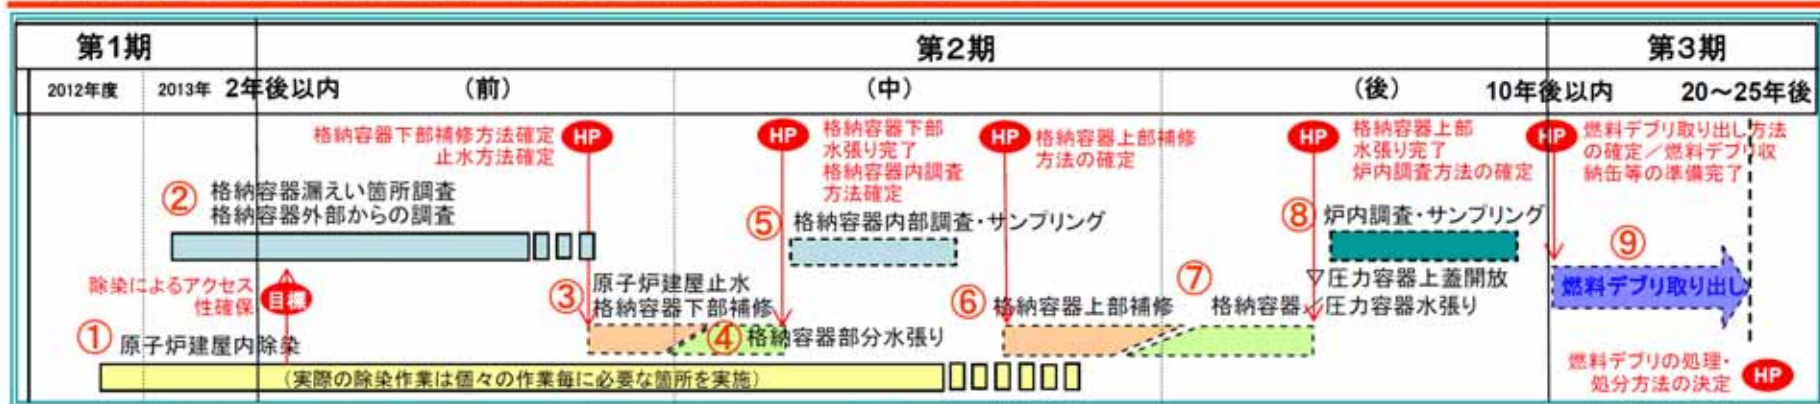
## 燃料デブリ取り出しに係る作業ステップ(3/3)

| ステップ | ⑦ 格納容器／圧力容器水張り<br>⇒ 圧力容器上蓋開放 | ⑧ 炉内調査・サンプリング | ⑨ 燃料デブリ取り出し |
| 内容 | 十分遮へいが担保できる水位まで格納容器／圧力容器を水張り後、圧力容器上蓋を取り外し | 炉内を調査し、デブリや炉内構造物の状態把握、サンプリング等を実施。 | 圧力容器／格納容器内のデブリの取り出しを実施。 |
| 技術開発における留意点と課題 | (⑥により格納容器バウンダリ構築が大前提) | <p>◆高線量によるアクセス性の制約、圧力容器内部環境(内部水の濁り、デブリの所在等)が不明</p> <p>・上記を踏まえた遠隔調査方法及びサンプリング方法の開発</p> | <p>◆デブリの分布状況によっては技術開発範囲が拡大(特に格納容器内の燃料取出しはTMIでも経験なし)</p> <p>・TMIに比べ、より高度な取り出し技術・工法の開発</p> |

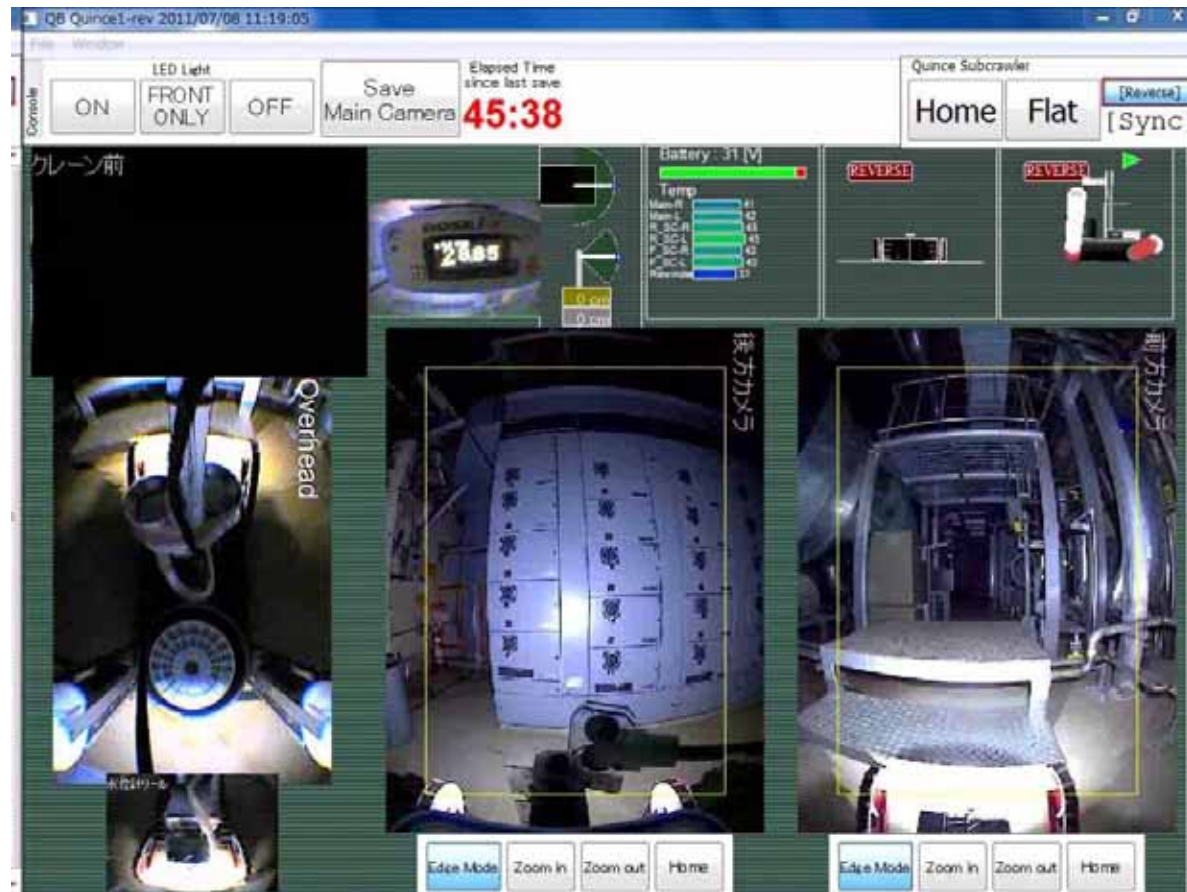
# 原子炉建屋内部 (2号機) の状況

(Quinceによる映像) 1階～階段～2階、段差の乗り越え

- ✓原子炉建屋内部にはガレキが散乱しており、スムーズな通行は不可能
- ✓通路上にも配管をまたぐための段差などがあり、平坦ではない
- ✓階段などもガレキの散乱により通行に支障をきたす箇所がある

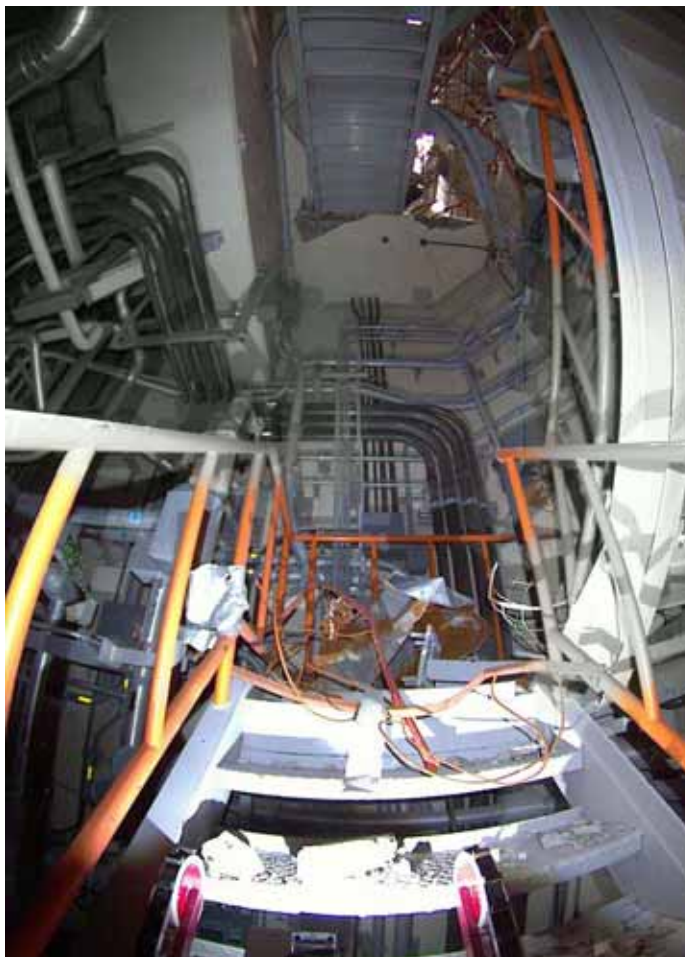
## 原子炉建屋内部 (3号機) の状況

(Quinceによる映像) 2階～階段～3階、階段通行困難

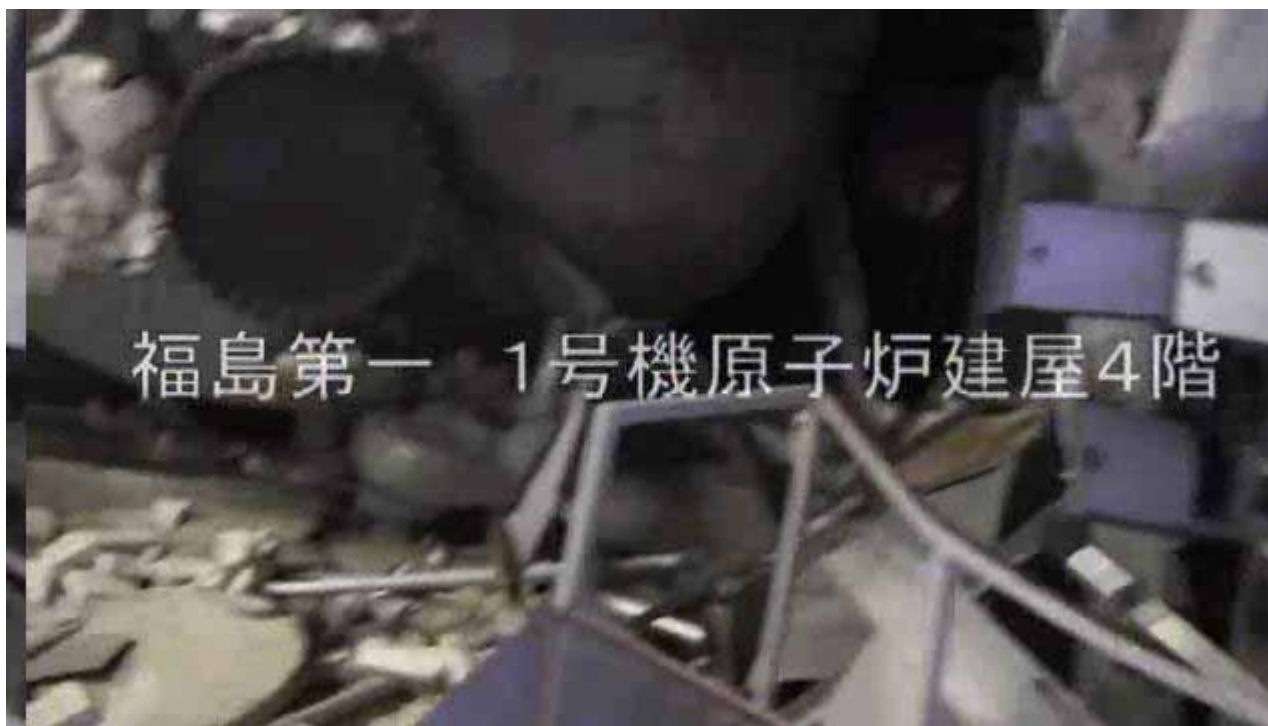
## 原子炉建屋内部 (1号機) の状況

4階 非常用復水器まわり、ガレキが散乱

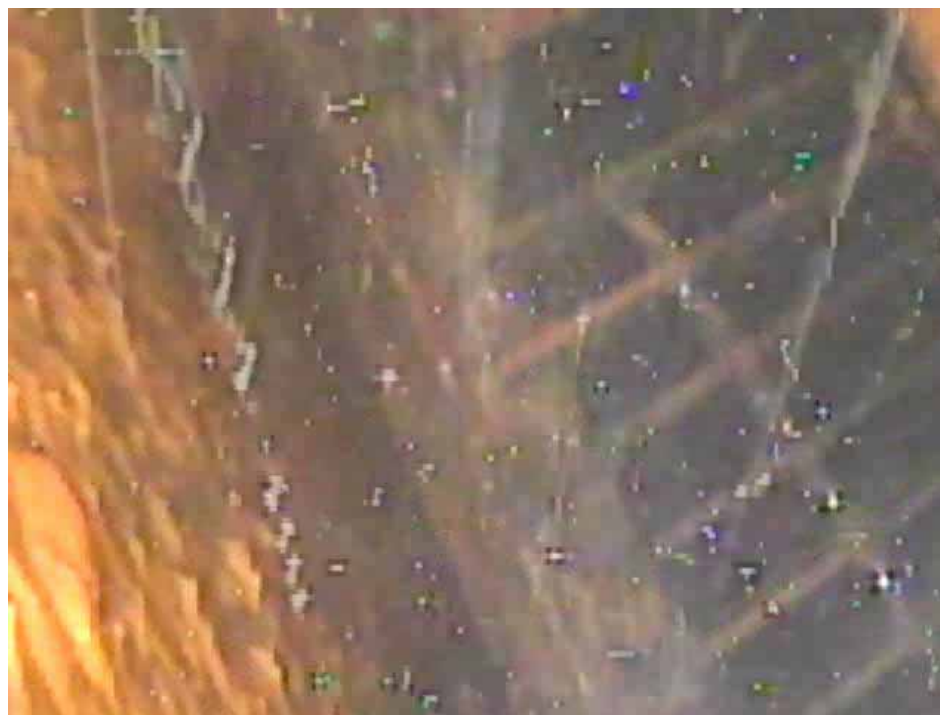
## 原子炉格納容器内部（2号機）の状況

目的の温度測定は達成できたが、水蒸気量が多く、水滴や放射線によるノイズの影響のため、映像については鮮明ではない。（格納容器内壁、カメラ近傍の配管、グレーチング上面は確認できた）

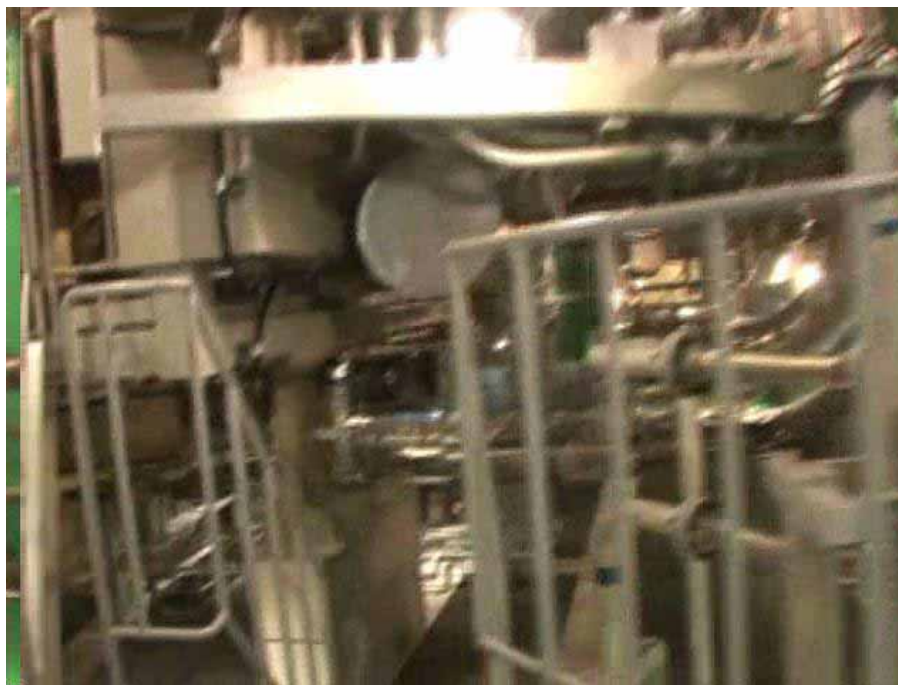
## **【参考】 柏崎刈羽4号機 原子炉格納容器の内部**

- ✓原子炉格納容器内部には機器が密集し、また配管ルートなども複雑で、非常に狭隘である
- ✓平坦ではなく、アップ・ダウンが多い
- ✓福島第一1～4号機ではさらに狭く、またほとんどが階段ではなく垂直ハシゴとなっている
