# 水処理設備の配管漏えいについて

平成24年4月16日  
東京電力株式会社

## (1) 淡水化装置 (RO) 濃縮水ライン (排水路横断部)

## (2) 淡水化装置 (RO) 濃縮水ライン (廃材置き場近傍)

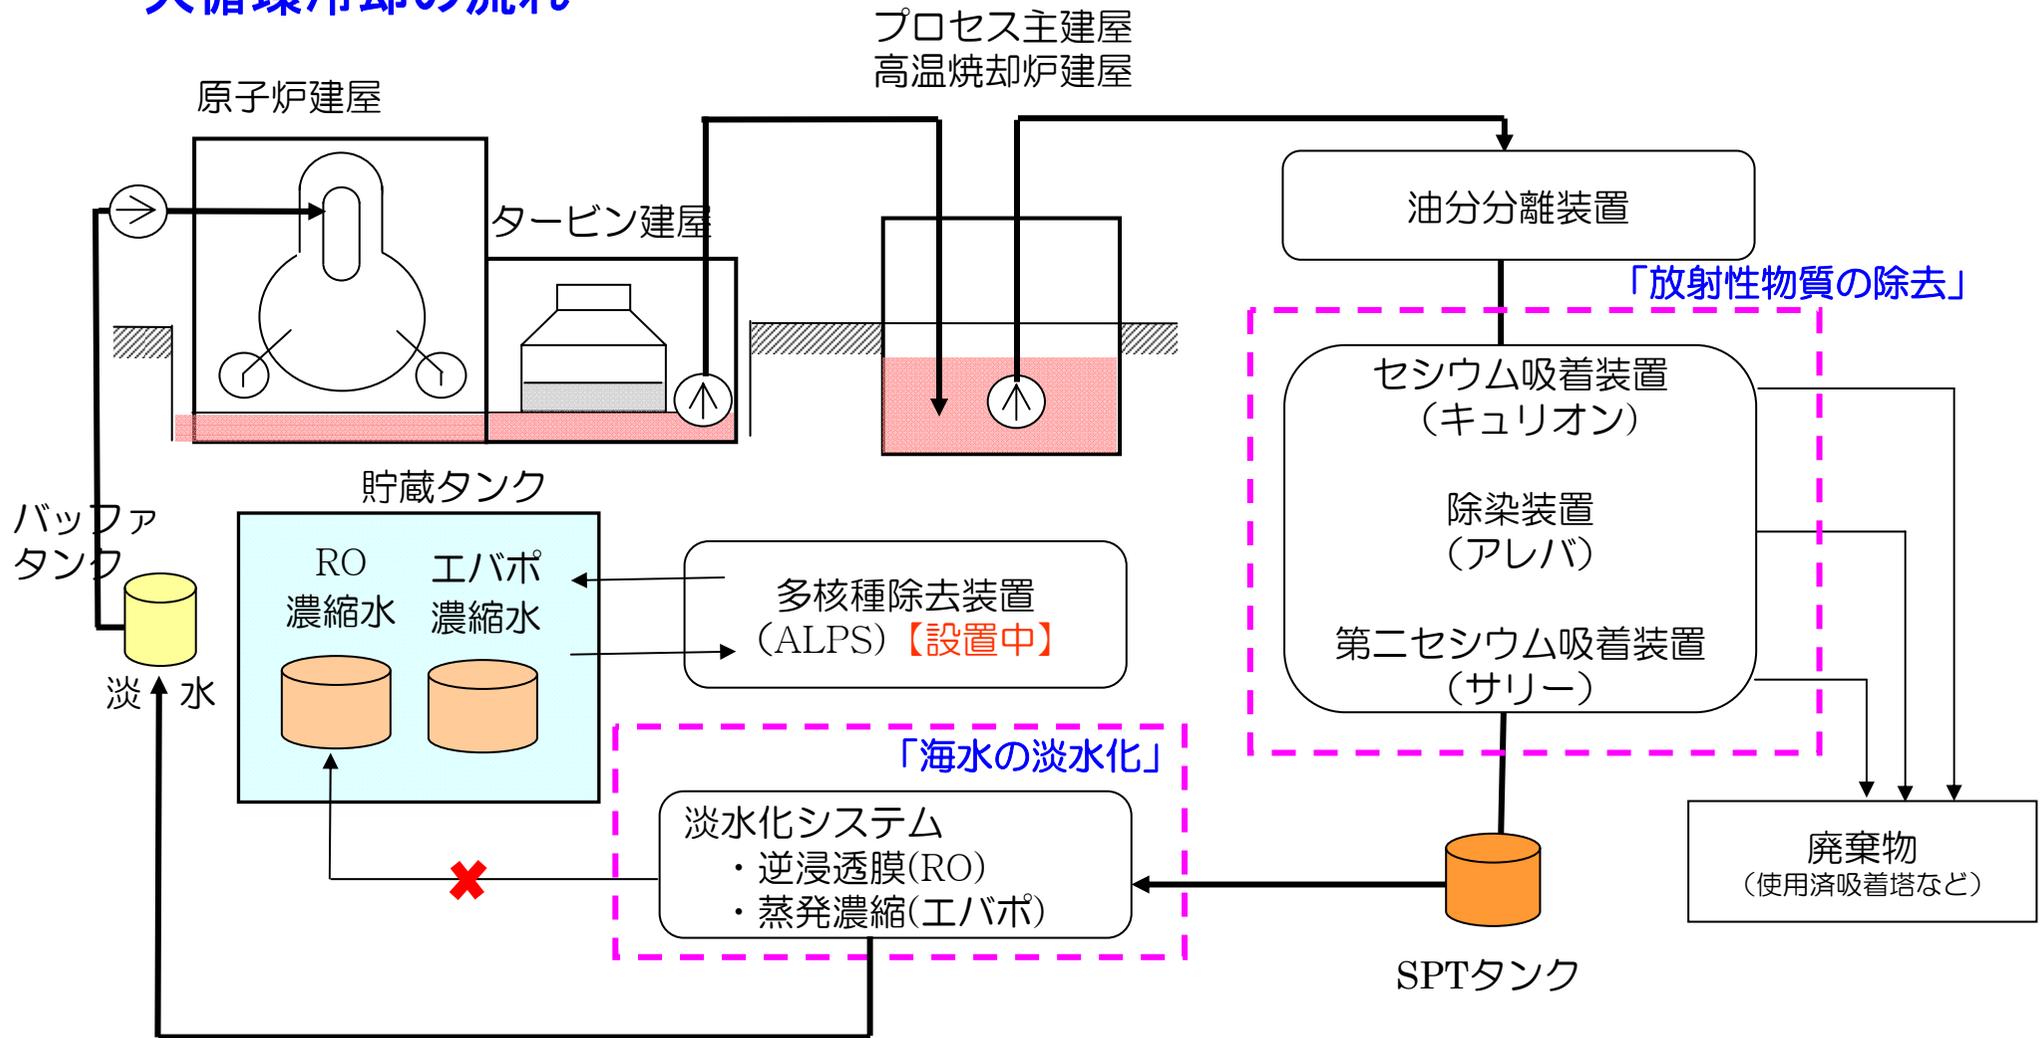
## 2. 漏洩箇所（系統概略）

### 大循環冷却の流れ

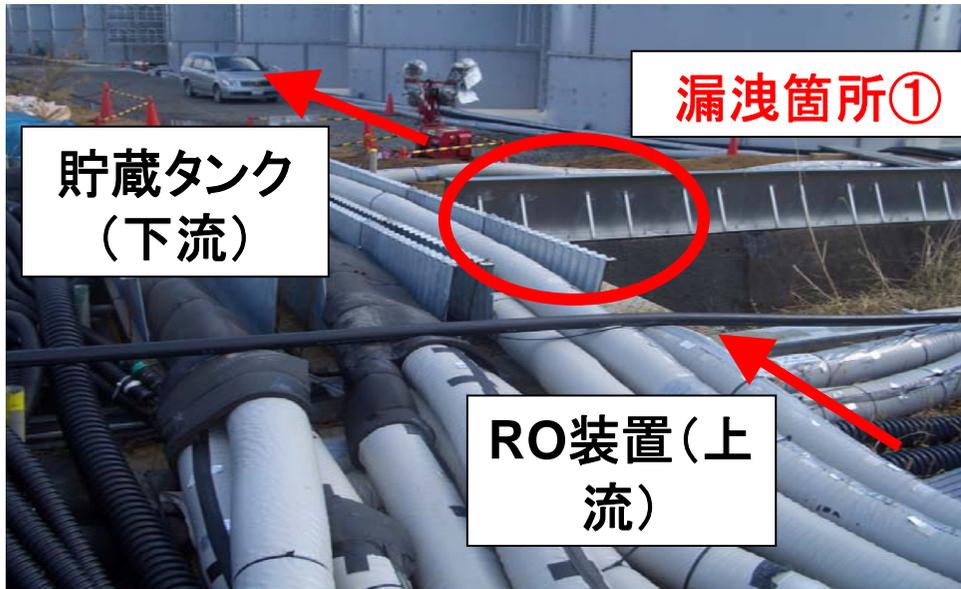
# 4. 漏洩箇所①の状況

- 日時：平成24年3月26日 8：30頃発見
- 場所：排水路跨ぎ(H4エリア南側)
- 推定漏洩量：約120m<sup>3</sup> (排水路に80L流入後、海に流出)
- 原因：フランジ-ホースカシメ部外れ

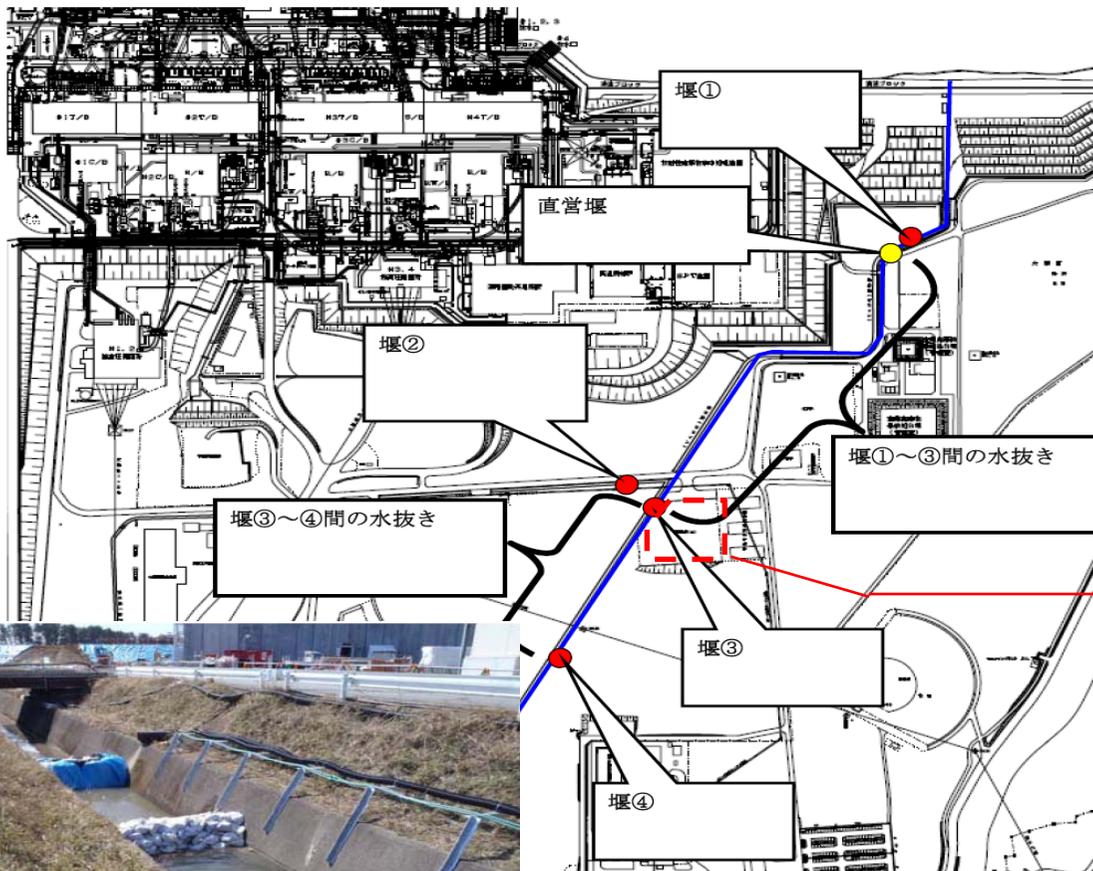
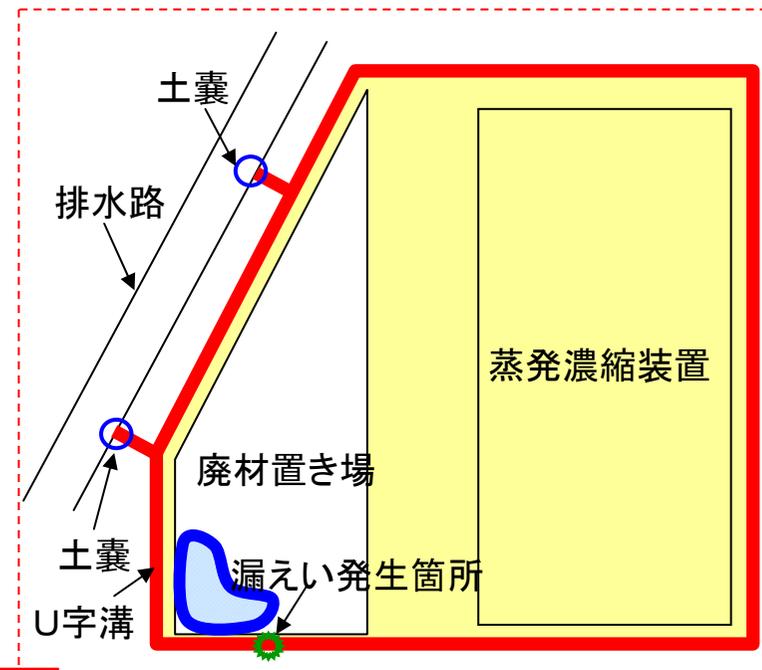
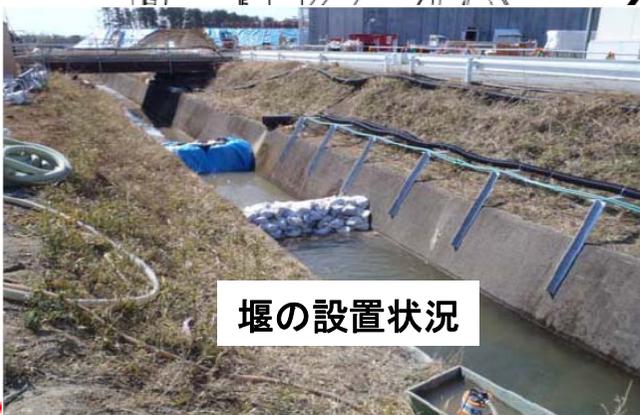
堰の設置状況

排水路への堰の設置と清掃

■排水路への堰の設置(4箇所)、排水路周囲への土嚢の設置

■排水路に接続するU字側溝への土嚢設置

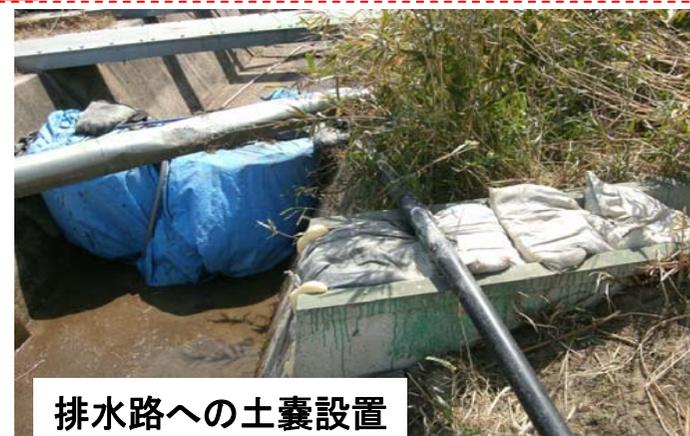
排水路への土嚢設置

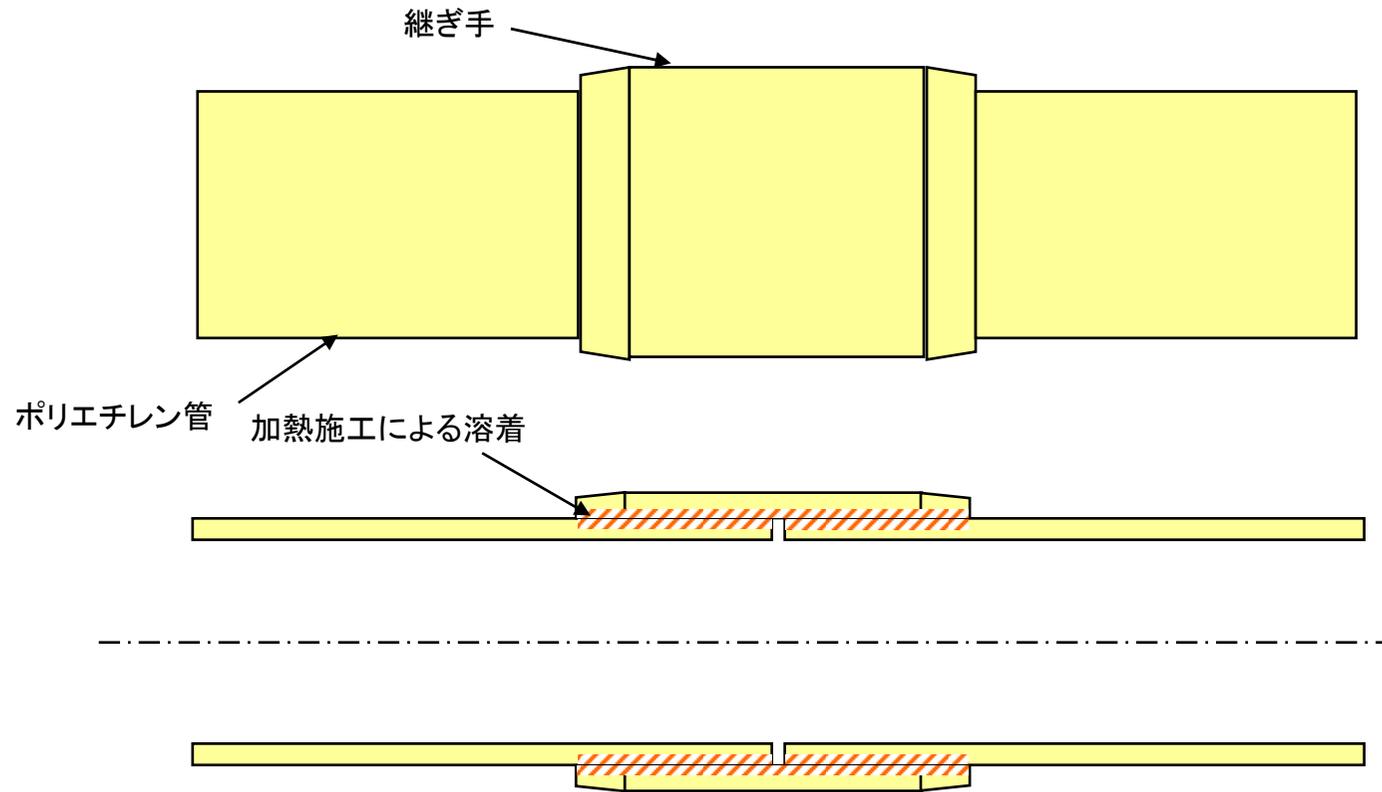
## 8. ポリエチレン管（PE管）②

- 現地施工(単管を専用器具で溶着接合)→接続部の漏えいリスク小

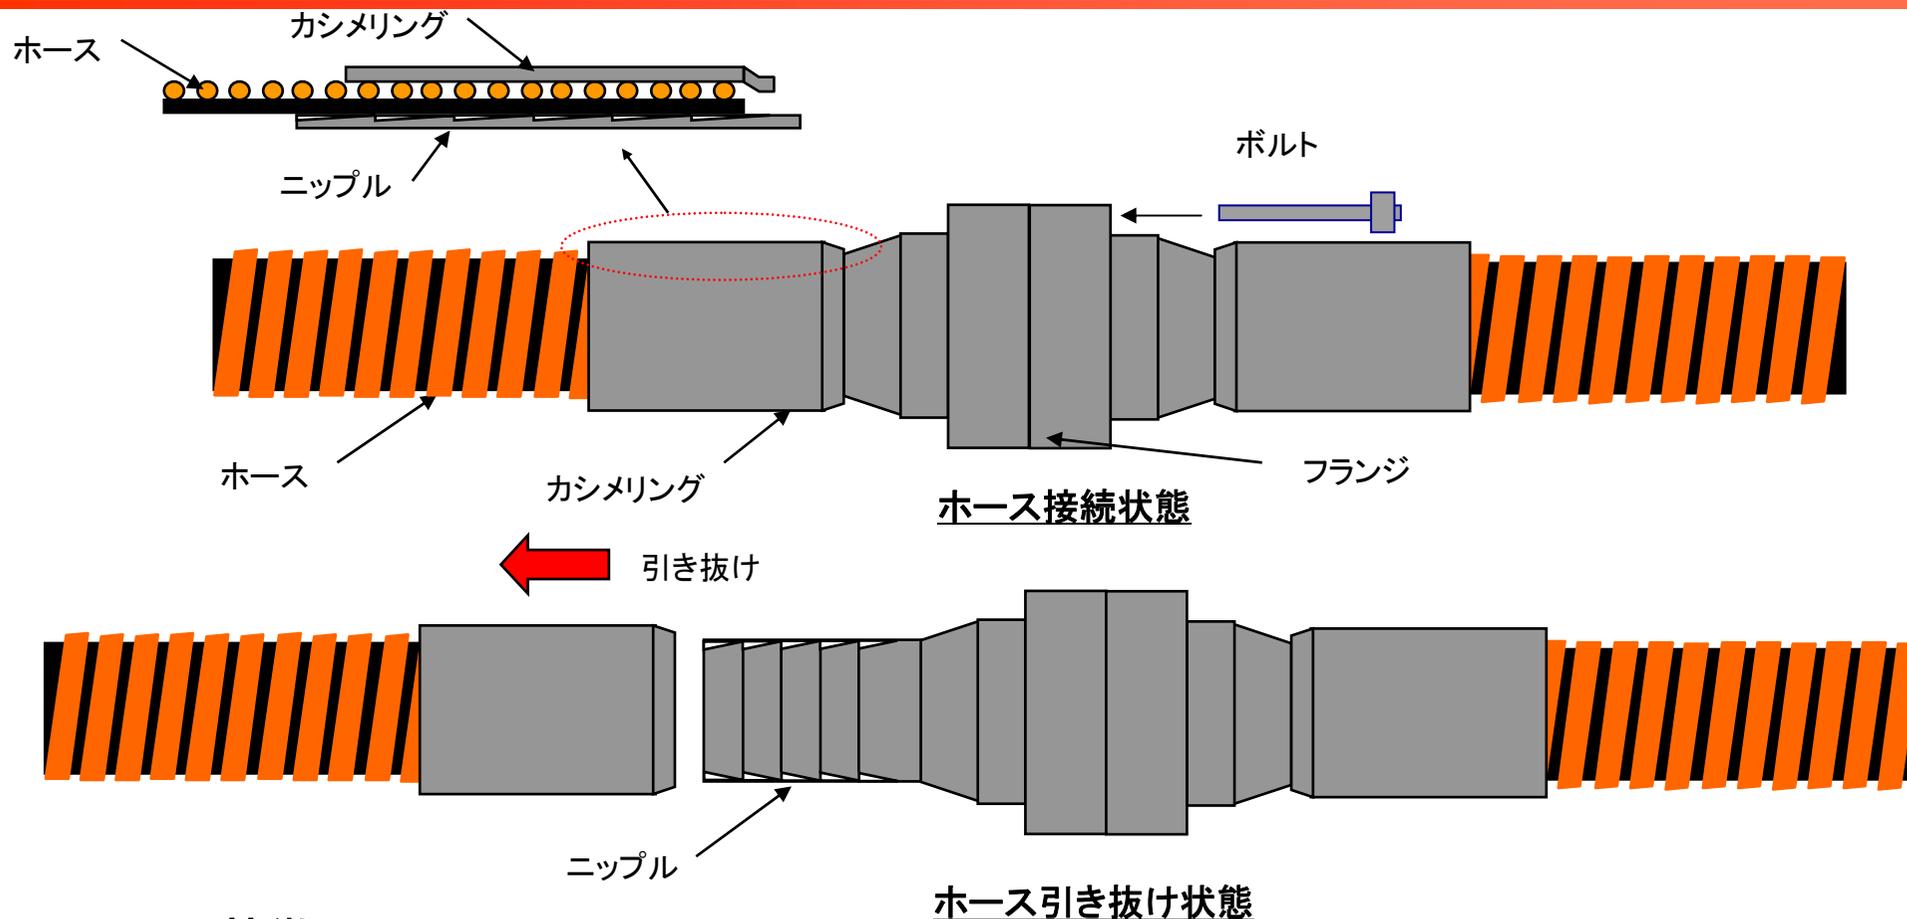
## 9. 耐圧ホース

- 工場成型品(塩化ビニルホースとフランジをカシメ接合)
- 現地でボルト接続。取り回しや現地施工性が良い
- 接続部の漏えい、植物の芽等のピンホール、カシメ接続部の抜けあり

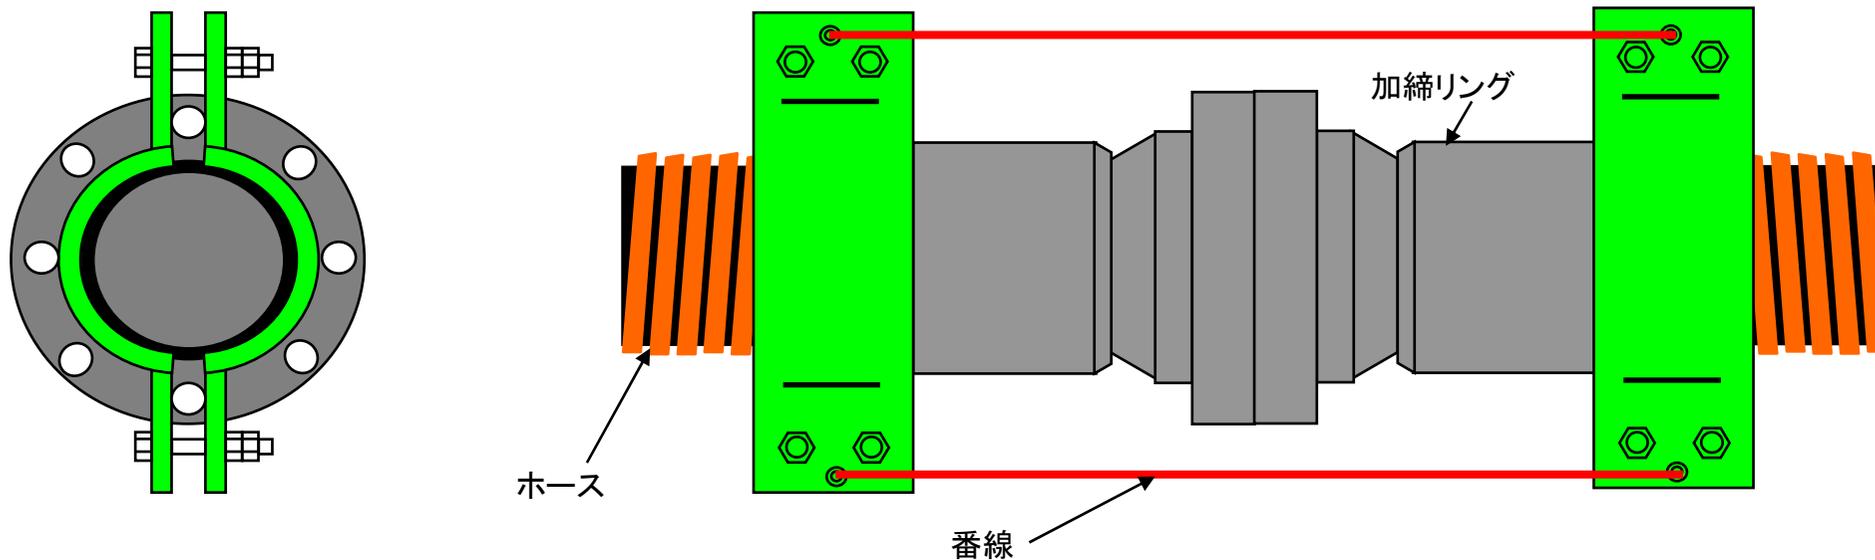
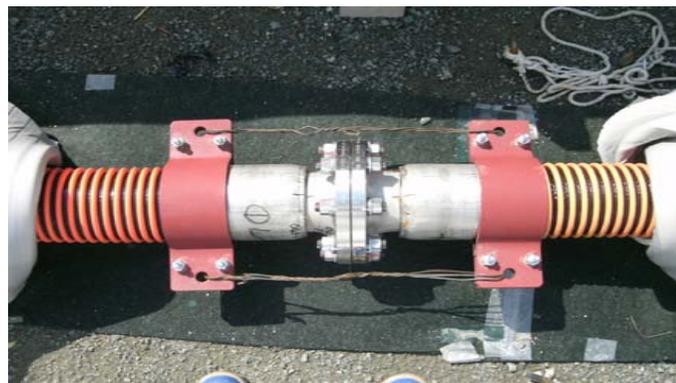
## ■現在使用中のホースの点検と抜け防止金具の設置

施工状況

- RO濃縮水移送ライン(ホース)のポリエチレン(PE)管化工事の前倒し【主要ライン4/7完了】
- セシウム除去装置～RO装置移送ライン(ホース)の類似箇所点検【4/6完了】、及び引き抜け防止金具設置【4/13完了】
- セシウム除去装置～RO移送装置移送ライン(ホース)周辺への土嚢による堰設置【4/8完了】

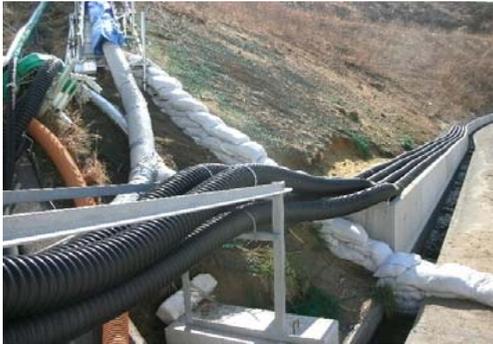
①法面

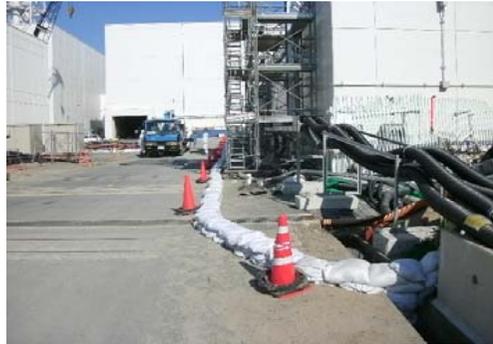
②法面

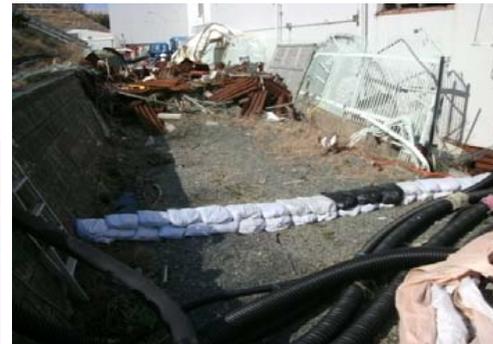
③SPT建屋裏

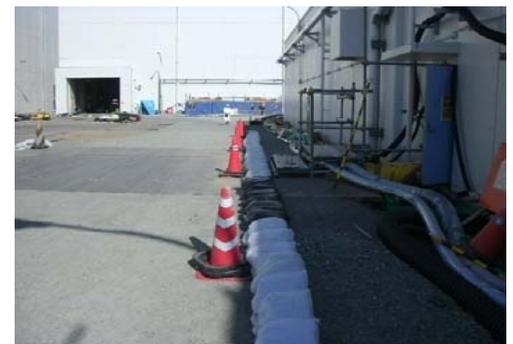
④SPT建屋脇

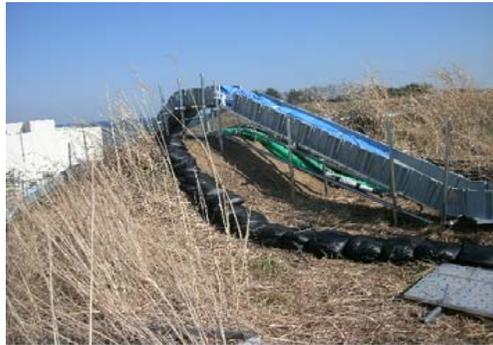
①法面上部

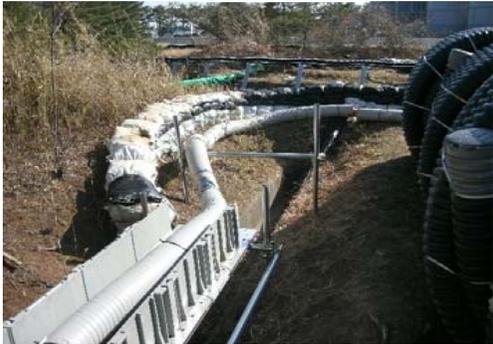
②法面上部

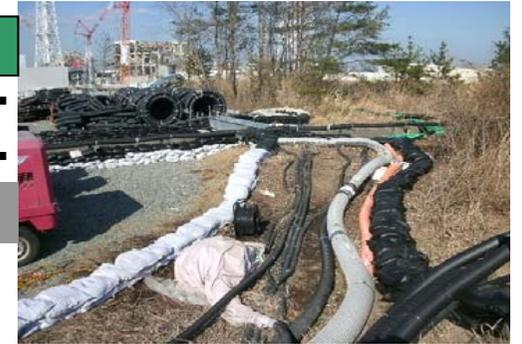
④道路脇

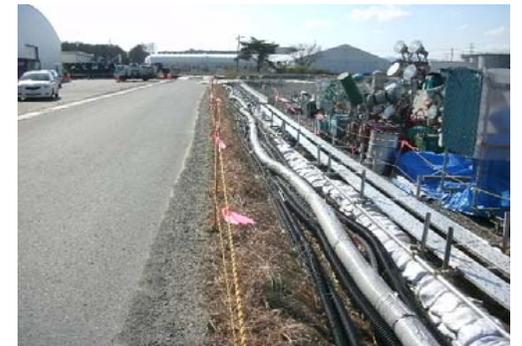
⑤道路脇

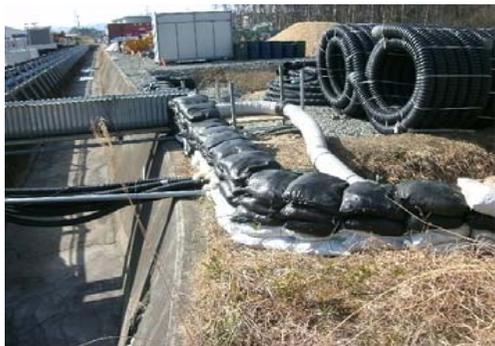
③排水路脇

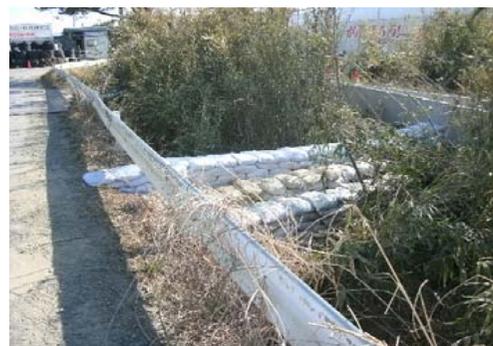
⑦蒸発濃縮装置付近

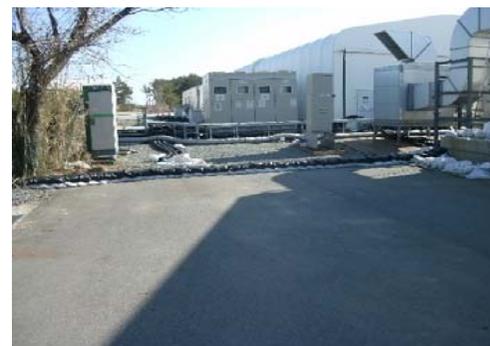
⑧蒸発濃縮装置付近
