福島第一原子力発電所1～3号機 原子炉注水量の低下について(続報)

バッファタンク浄化作業

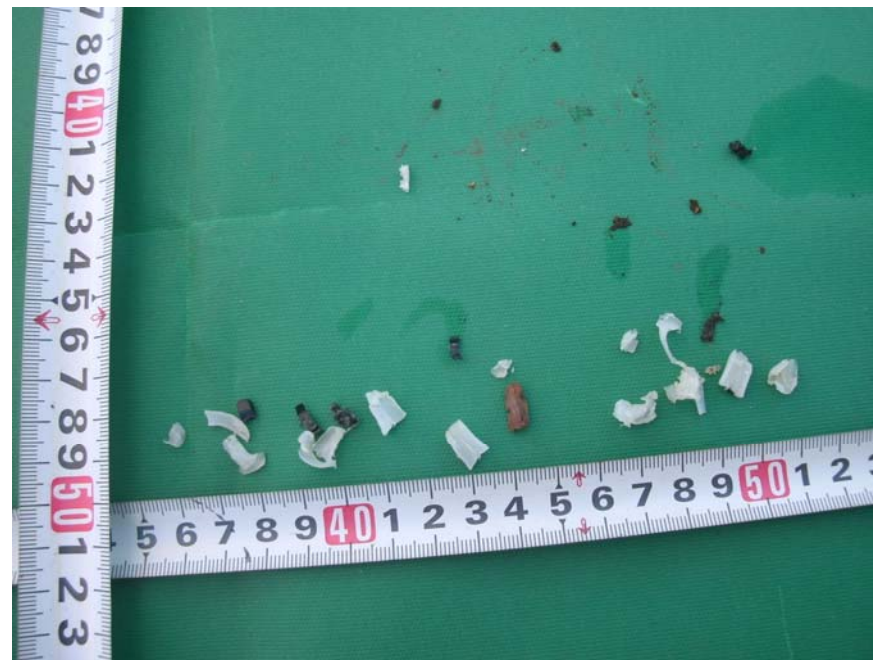
＜9月8日～10日の浄化運転により ろ過装置に捕捉された異物＞

9月7日：機材セッティング・試運転

9月8日～10日：浄化運転

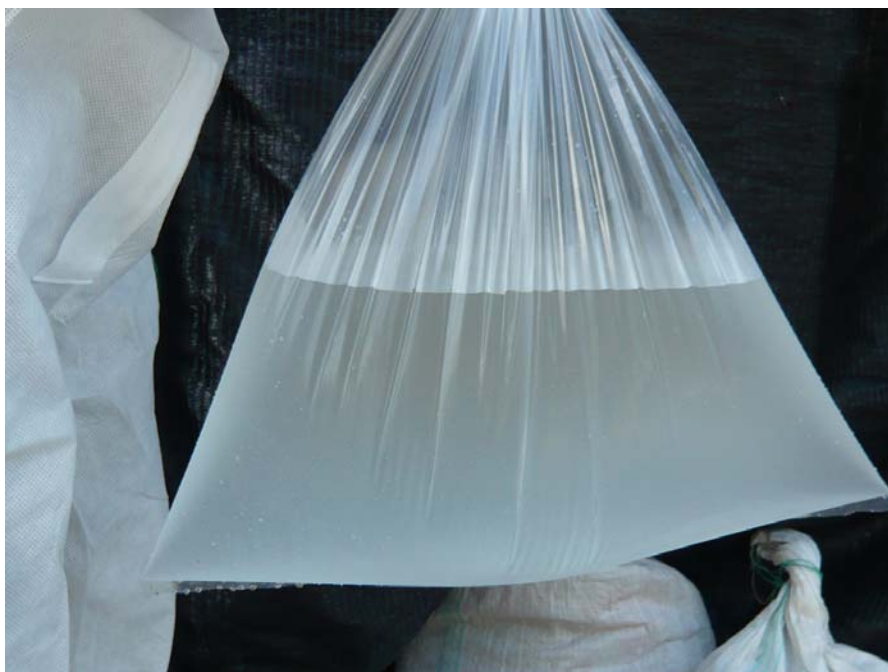
バッファタンク水確認結果

バッファタンク水

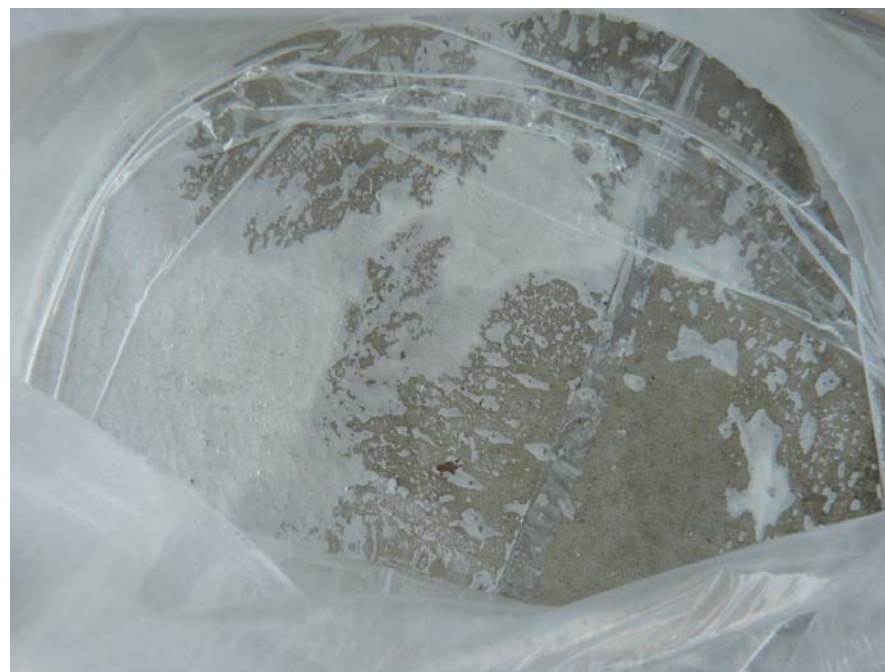
上部より確認
