## 福島第一原子力発電所セシウム吸着塔仮保管施設での白煙発生について

平成24年10月2日  
東京電力株式会社

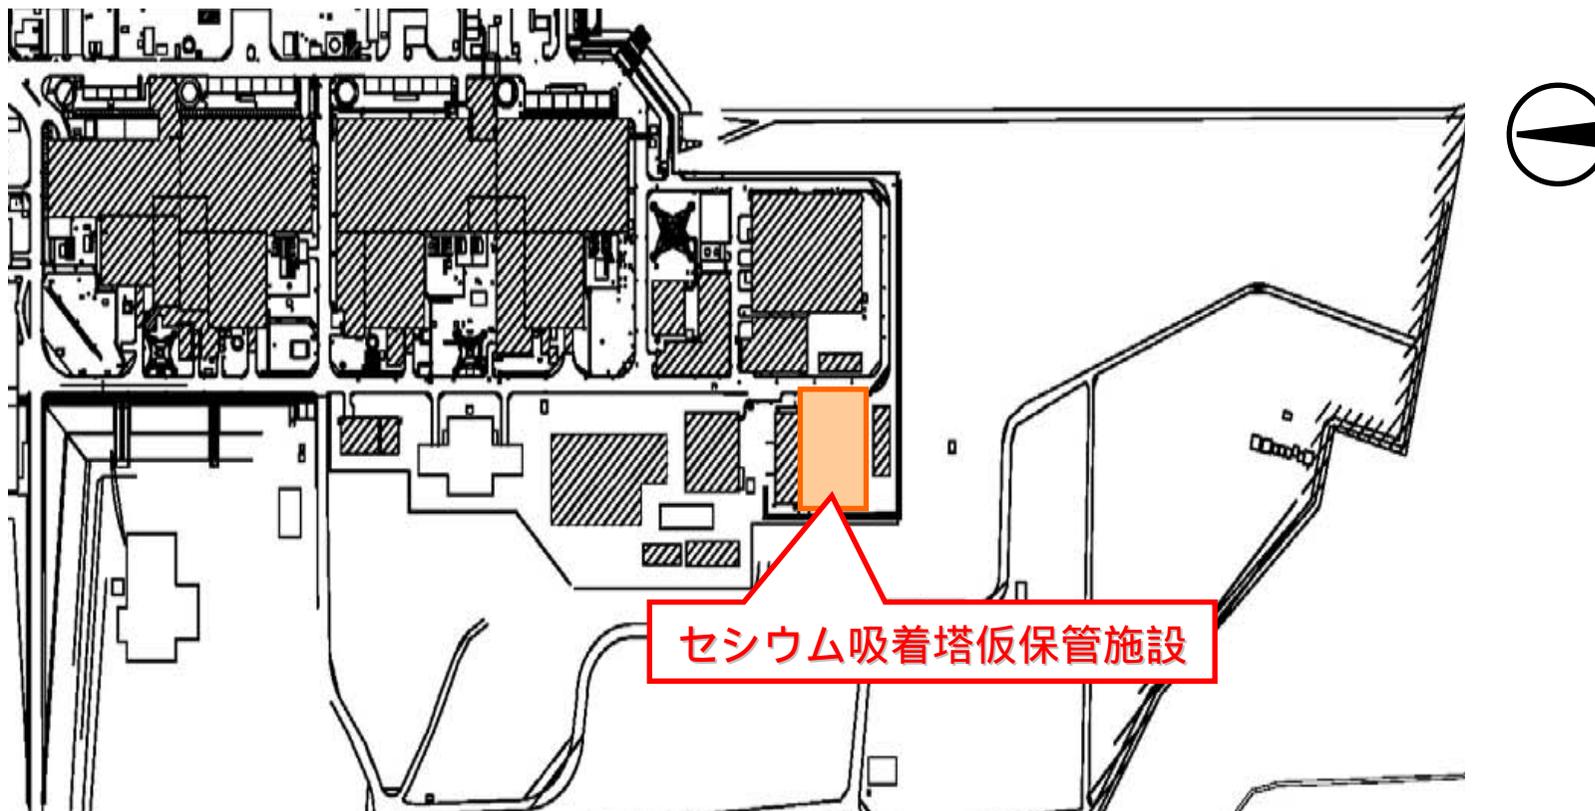
< 屋外セシウム吸着塔仮保管施設全景 >

- 1：屋外セシウム吸着塔仮保管施設  
セシウム吸着装置で使用したベッセルを保管する設備で、原子炉注水および滞留水の処理への影響を及ぼすものではありません。
- 2：ベッセル換気用真空ポンプ  
ベッセル内で水の放射線分解により発生する水素をベント弁より吸引するためのポンプ。  
ベッセル内で発生する水素は微量のため、当該ポンプの停止が、直ちに安全上問題となるものではありません。

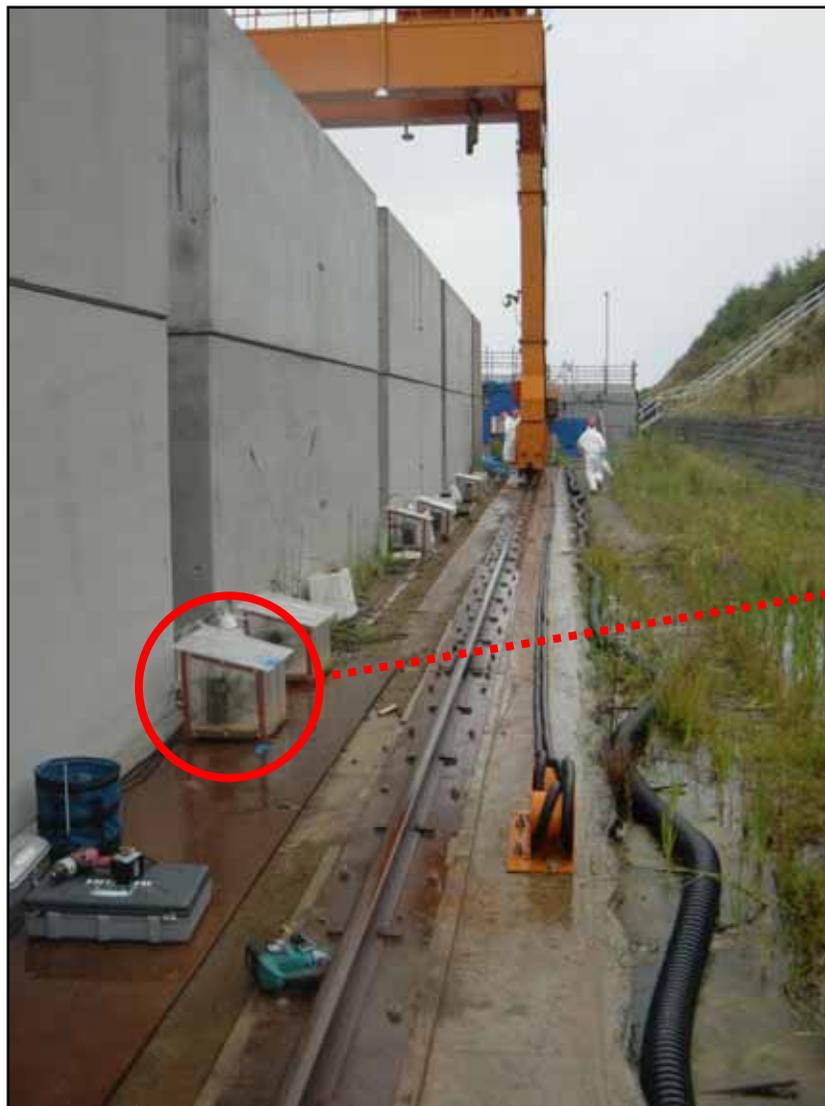
< 発煙のあった真空ポンプのモータ >

平成24年10月2日（火）午前9時40分頃、福島第一原子力発電所集中環境施設南側の屋外セシウム吸着塔仮保管施設<sup>1</sup>において、ベッセル換気用真空ポンプ<sup>2</sup>のモータより、煙が発生していることを協力企業作業員が発見。

その後、当該ポンプの電源を停止したところ、発煙が停止したことを確認。
