福島第一原子力発電所 3号機原子炉建屋上部瓦礫撤去工事 - 水没した鉄骨がれき撤去について -

< 参考資料 >
平成24年11月9日
東京電力株式会社

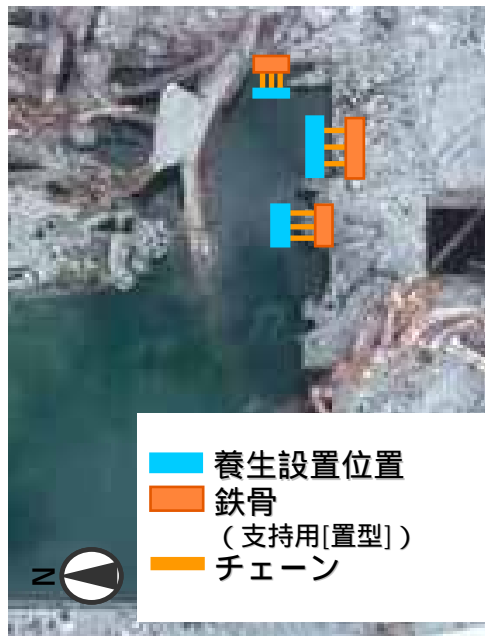
3号機使用済燃料貯蔵プールについて、視認性向上の試みとして、平成24年11月6日より冷却ポンプを停止し、視認性を確認した結果、作業上の視認距離は約2.5mからほとんど変化は、ありませんでした。

目視で作業が可能と判断した距離

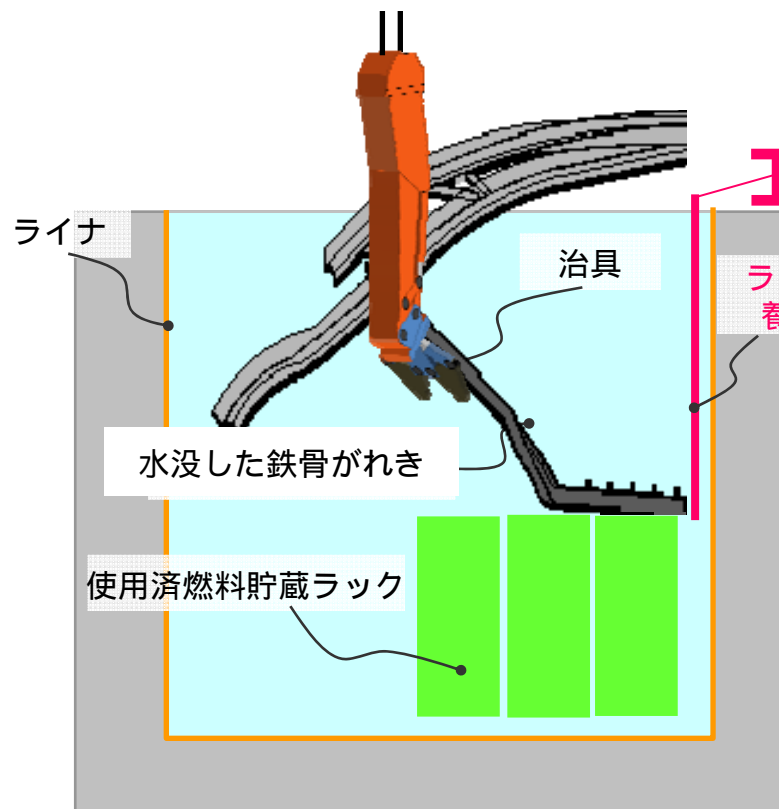
養生範囲イメージ

今後、平成24年9月22日に使用済燃料貯蔵プールへ滑り落ちて水没した鉄骨がれきの撤去にあたり、準備が整い次第11月中旬頃から、プールのライナ養生を実施致します。
