東日本大震災における 原子力発電所の影響と現在の状況について

1. 地震及び津波の発生と事故の概要

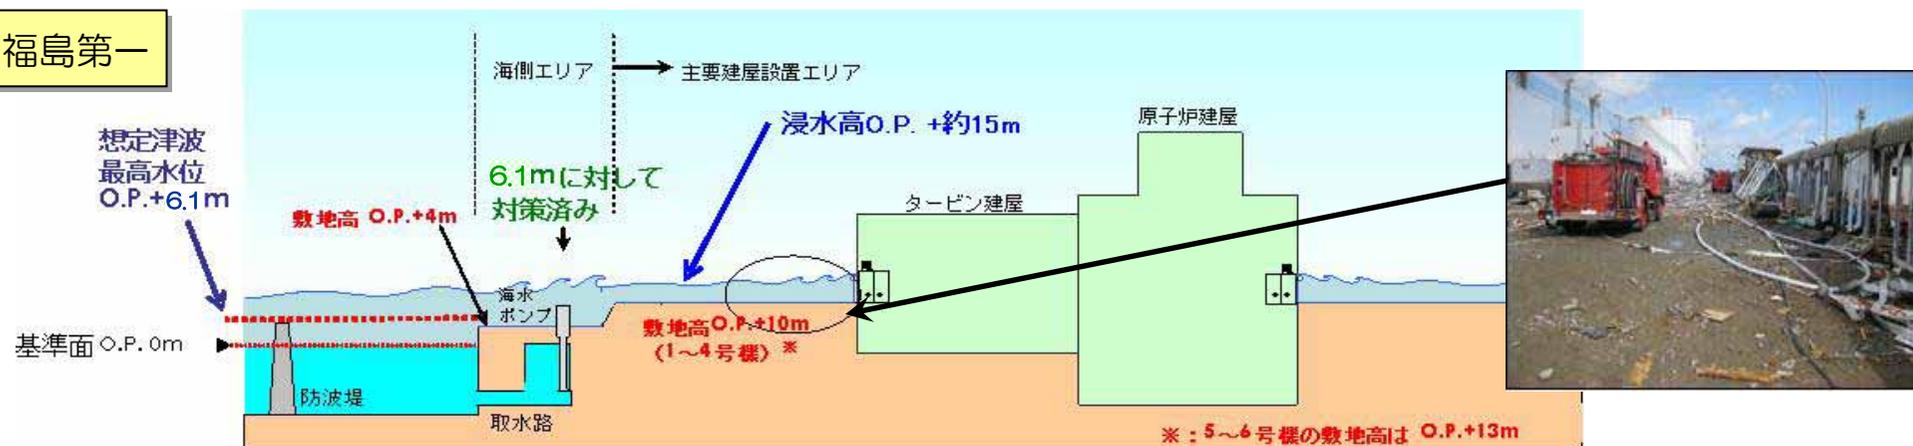
福島第一

- 2009年に最新の海底地形データ等を用いて評価を行い、基準面（O.P.）に対し、**6.1m**（福島第一）、**5.2m**（福島第二）の高さの津波への対策を講じていました。
- 福島第一では基準水面に対し**約15m**、福島第二では基準水面に対し**約7m**浸水しました。
- 福島第一への津波の影響（水位及び浸水域）は、福島第二のものに比べ、大きかったことが確認されています。

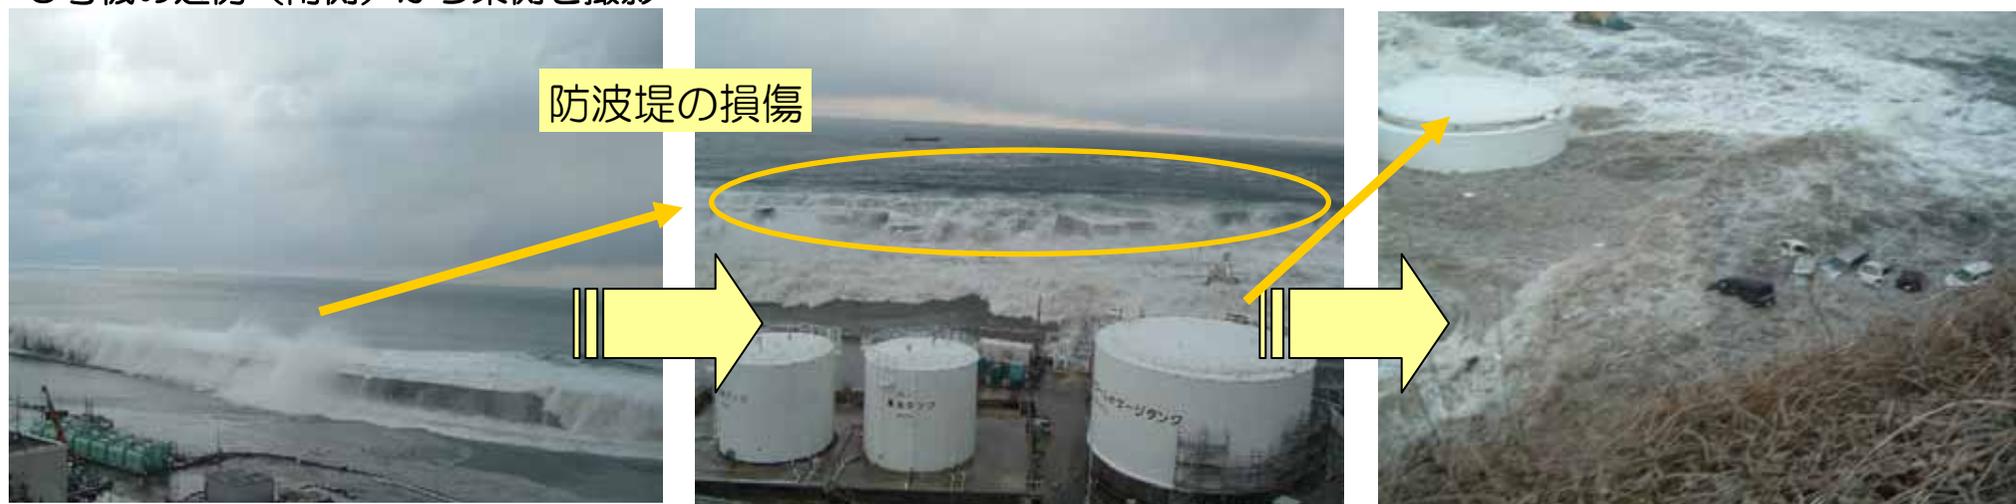
5号機の近傍（南側）から東側を撮影

福島第一 津波の襲来（1）

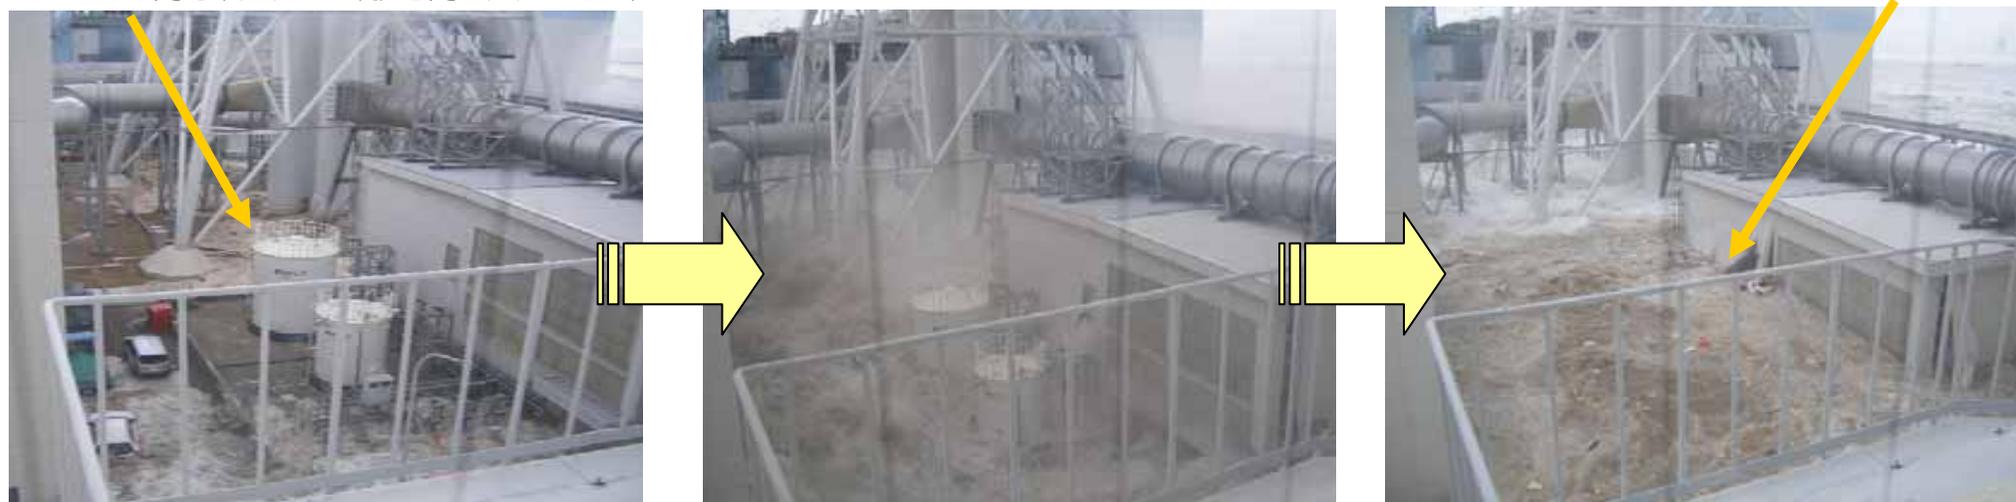
廃棄物処理建屋4階から北側を撮影

タンクの高さ約5.5m（敷地高O.P.+10m）

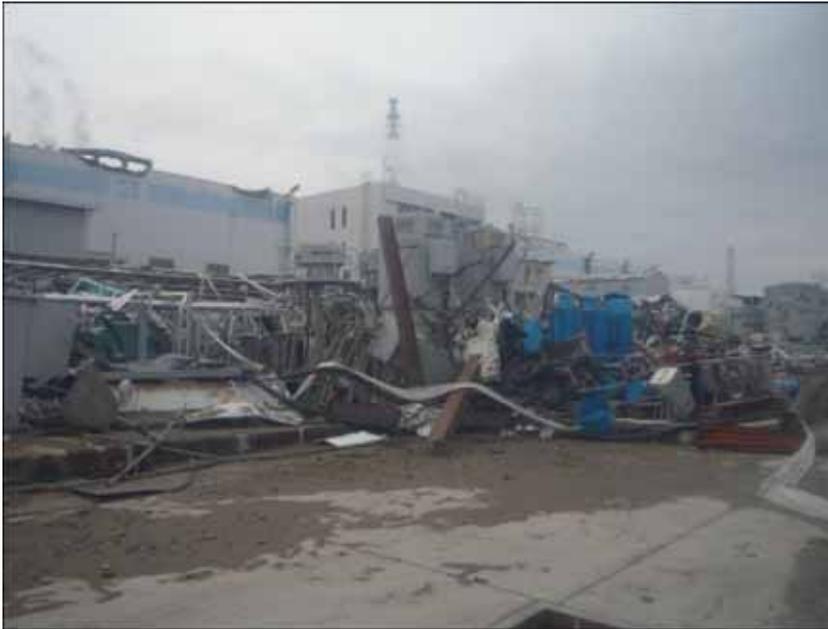
3号機海水ポンプエリア近傍を撮影

福島第一 津波の襲来（2）

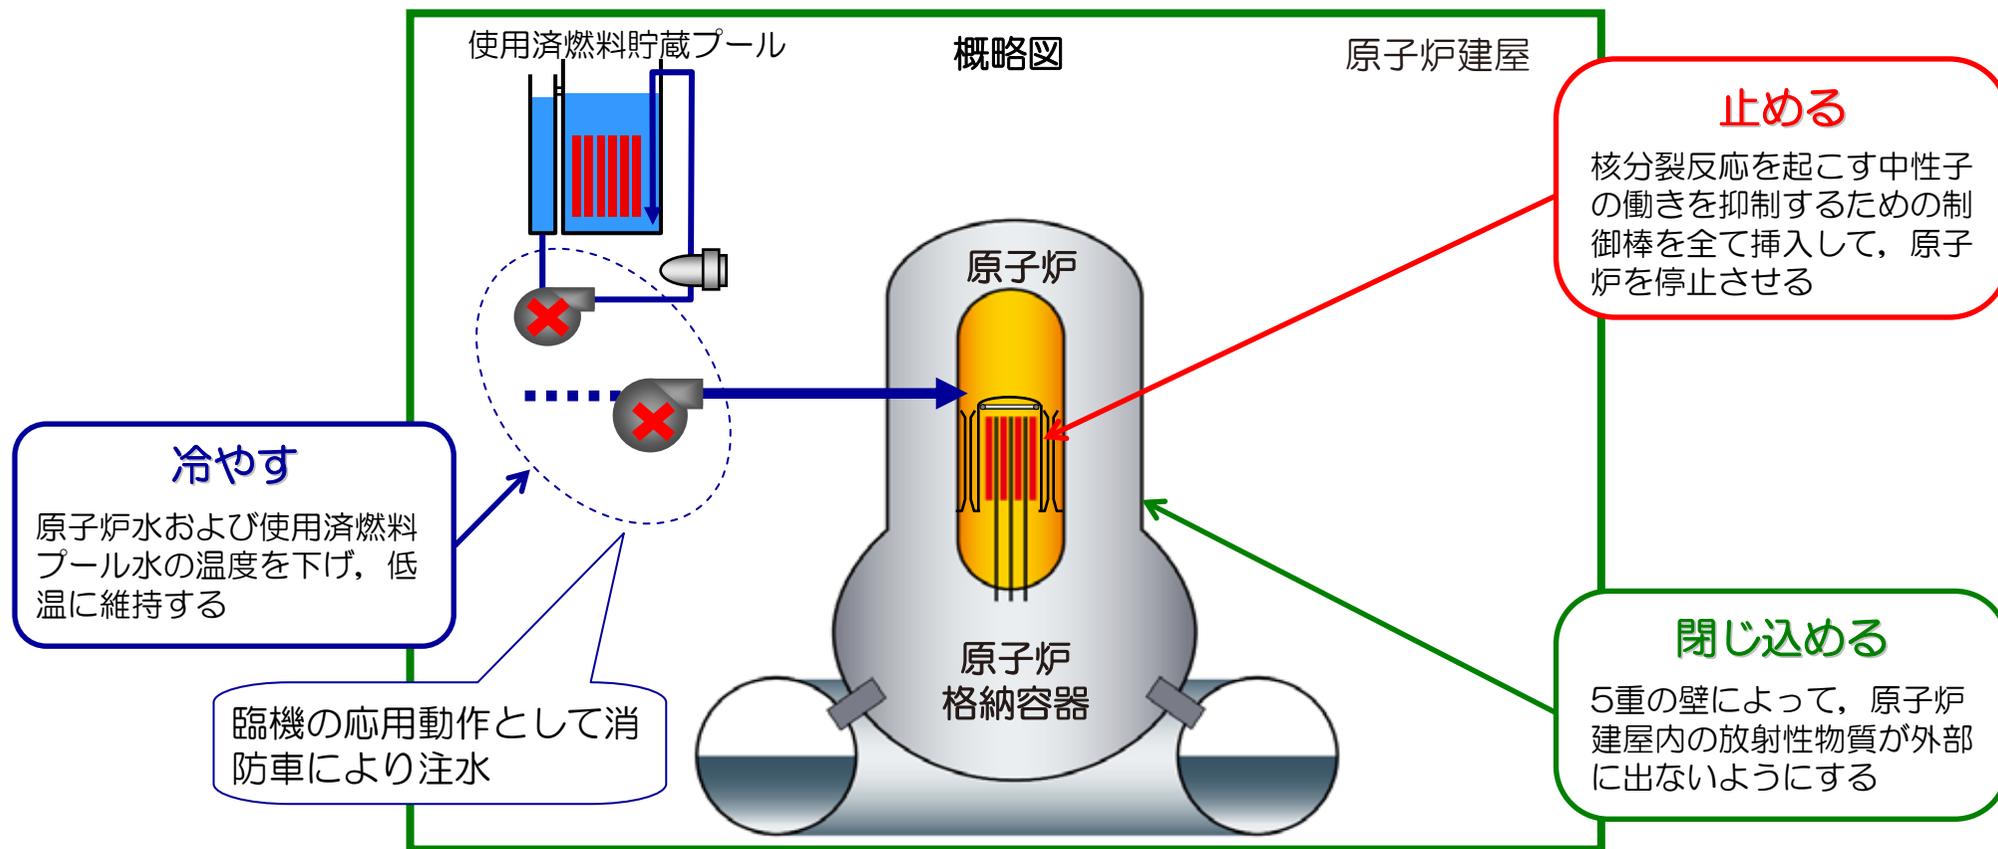
- 地震発生と同時に全制御棒が自動的に挿入され、原子炉内の核分裂連鎖反応は止まりました。
- 地震等の影響により外部電源を喪失し、非常用発電機が起動しましたが、津波の浸水により6号機を除き非常用電源が使用できない状態になりました。
- 津波による交流電源喪失に加え、海水系の喪失などにより、最終的に1～4号機の原子炉と使用済燃料プールの「冷やす」機能を失いました。
- タービン建屋内に高レベル汚染水を確認、「閉じ込める」機能が損なわれました。

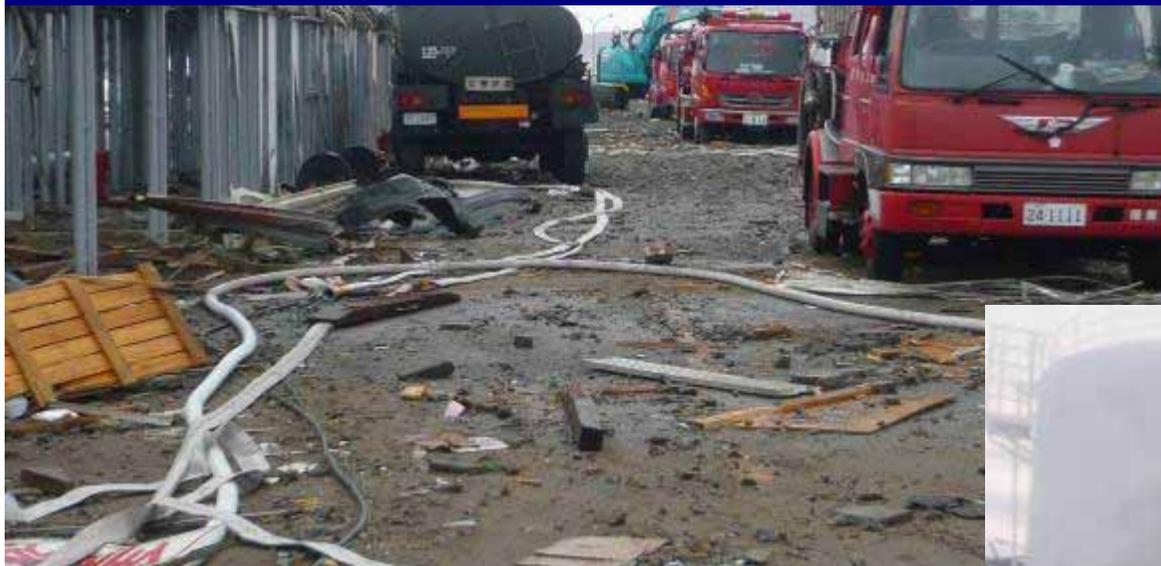
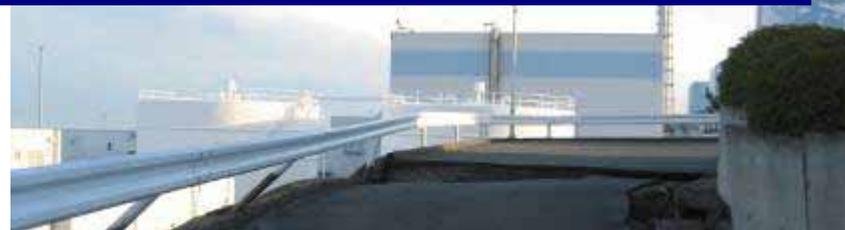
大きく開口し通行を阻んだ数多くの地割れ

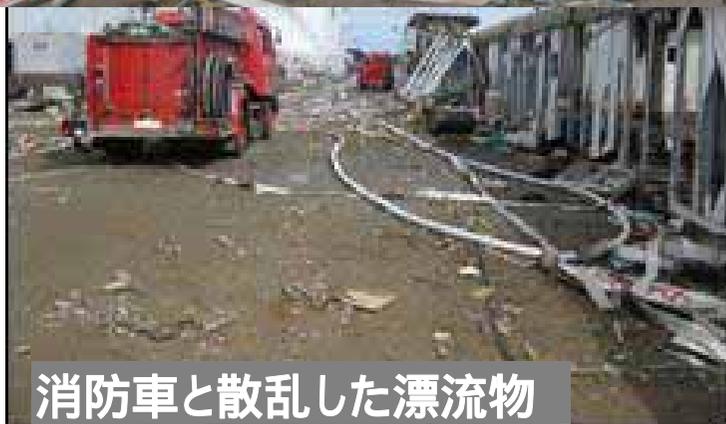
消防車と散乱した漂流物

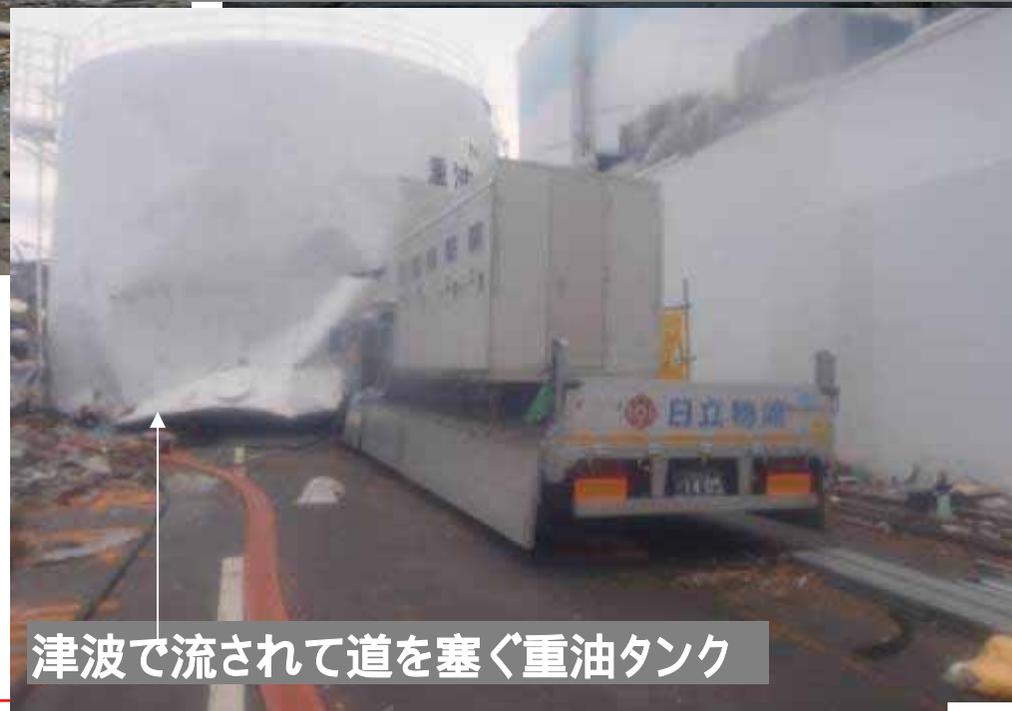
津波で流されて道を塞ぐ重油タンク

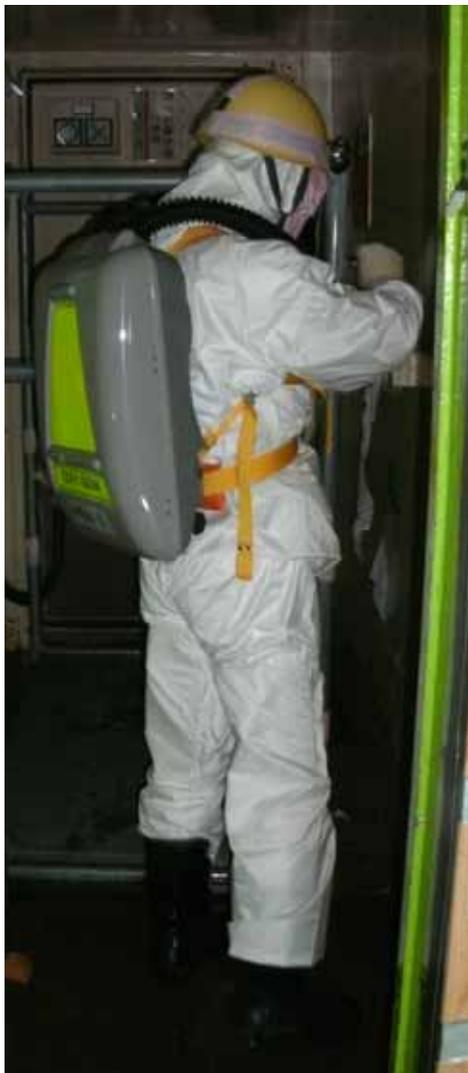
- 1～3号機で、原子炉格納容器内の過大な圧力を防止するため、格納容器内の圧力を低下させる措置（ベント）を実施しました。

排気筒

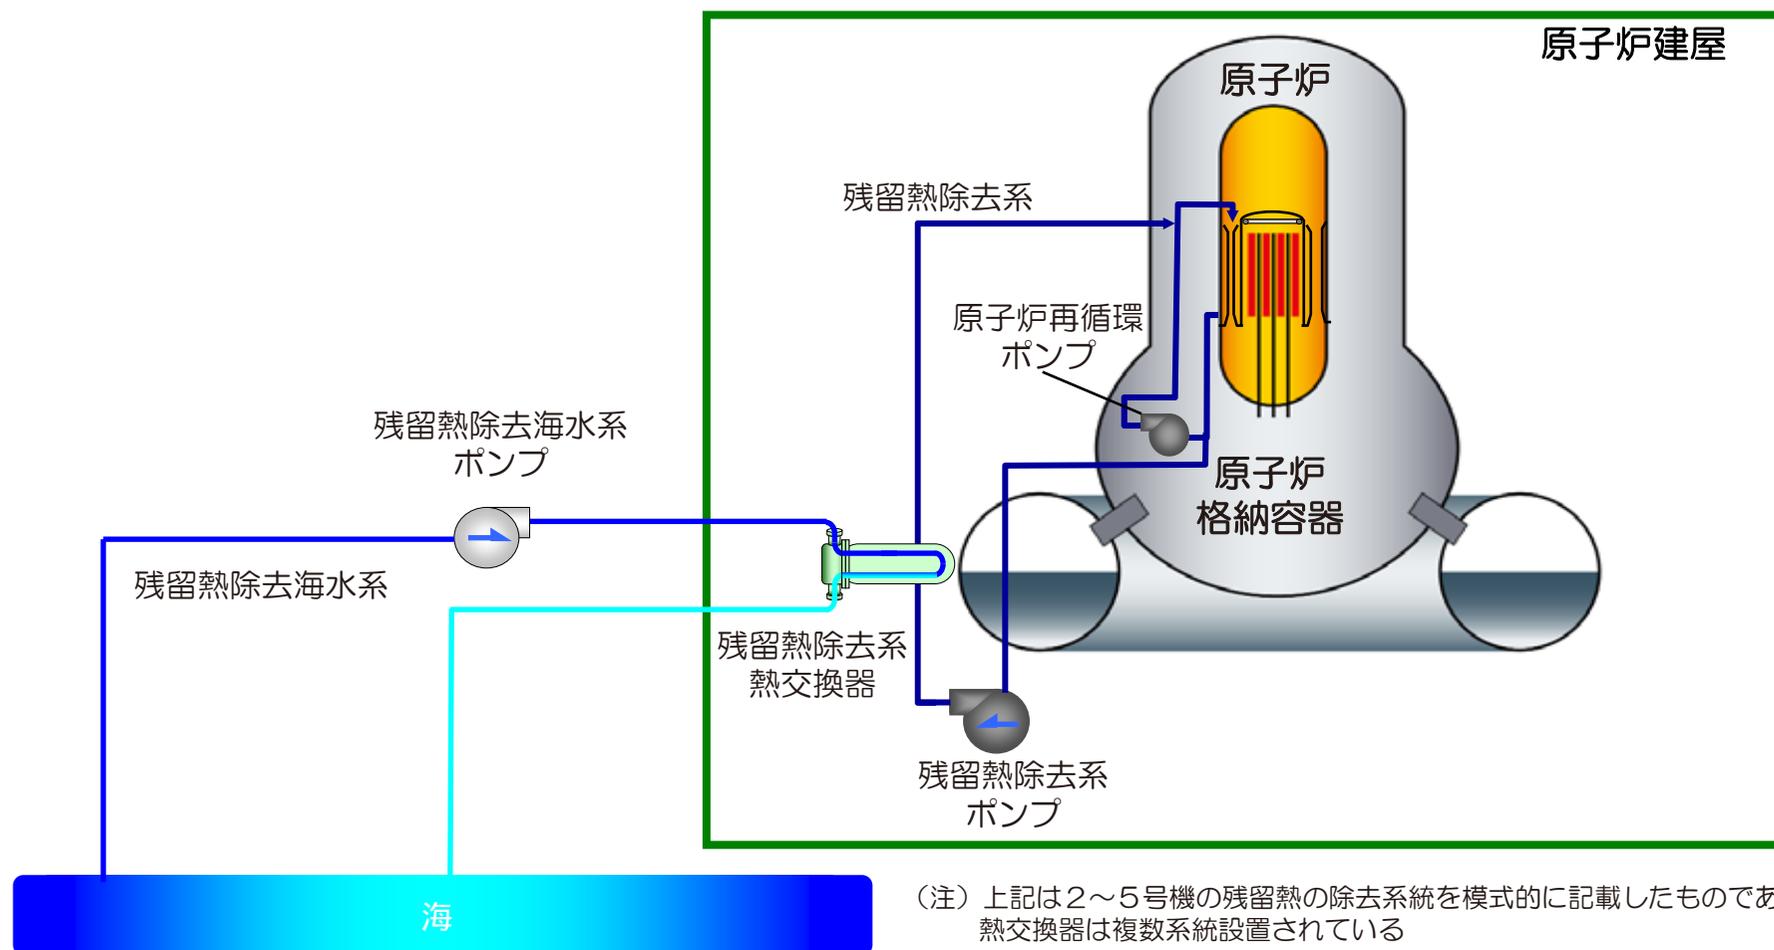
参考：通常の原子炉停止時の炉心冷却系統

- 核燃料は、制御棒を炉心に挿入し核分裂を停止した後も、燃料からの崩壊熱が発生しつづけます。
- この崩壊熱を除去するために「残留熱除去系」が設置されており、炉心の水を残留熱除去系ポンプで循環させ、「残留熱除去海水系」熱交換器を介して海水による除熱を行います。
- これにより、安定した冷温状態が維持されます。

(注) 上記は2～5号機の残留熱の除去系統を模式的に記載したものであり、ポンプや熱交換器は複数系統設置されている
