「廃炉」の主な作業項目と作業ステップ

～4号機使用済燃料プールからの燃料取り出しが完了しました。1～3号機の燃料取り出し、燃料デブリ(注1)取り出しの開始に向け順次作業を進めています～

取り組みの状況

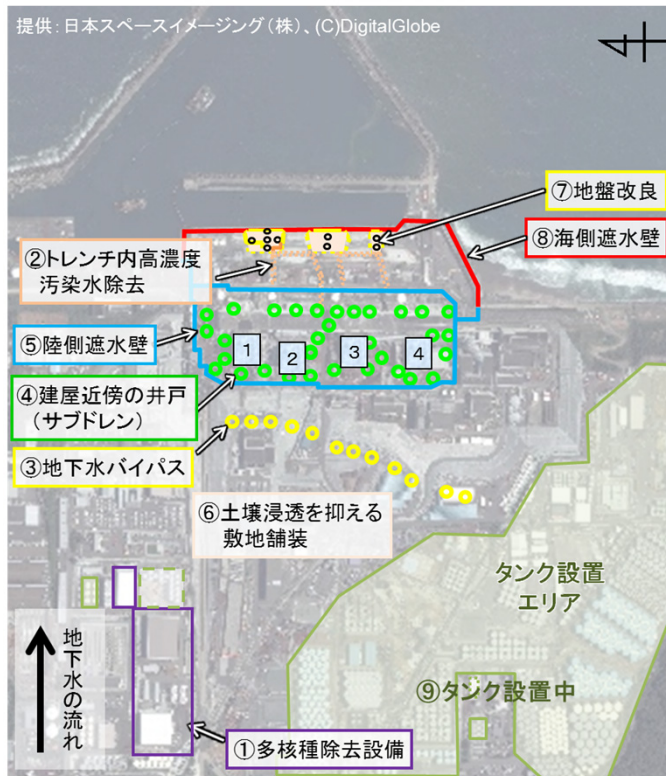
方針1. 汚染源を取り除く

- ①多核種除去設備等による汚染水浄化
- ②トレンチ(注3)内の汚染水除去
(注3) 配管などが入った地下トンネル。

方針2. 汚染源に水を近づけない

- ③地下水バイパスによる地下水汲み上げ
- ④建屋近傍の井戸での地下水汲み上げ
- ⑤凍土方式の陸側遮水壁の設置
- ⑥雨水の土壌浸透を抑える敷地舗装

方針3. 汚染水を漏らさない

- ⑦水ガラスによる地盤改良
- ⑧海側遮水壁の設置
- ⑨タンクの増設(溶接型へのリプレイス等)

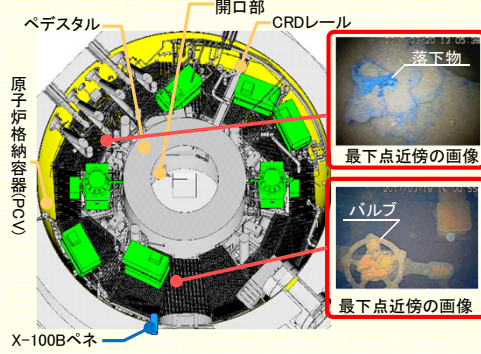
<1号機PCV内部調査の状況>

2015年4月に実施した、1階グレーチング上の調査結果を踏まえ、ペDESTAL[※]外地下階へのデブリの広がり状況を調査するため、3/18～22に自走式調査装置を用いた調査を実施しました。1階グレーチングからカメラ等を吊り下ろし、ペDESTAL開口部近くのPCV底部の状況を初めて撮影することが出来ました。また、底部に近づくほど線量が上昇する傾向を確認しました。なお、グレーチング上の線量・構造物の状況は2015年4月の調査時と大きな変化はありませんでした。得られた画像データと線量データを元に、PCV内部の状況を継続検討していきます。

- 原子炉格納容器内(ペDESTAL外地下階)の燃料デブリの状況把握のため、1号機原子炉格納容器内に自走式調査装置を投入し調査を実施(3/18～22)。
- ペDESTAL開口部近くのPCV底部の状況を初めて撮影。また、底部に近づくほど線量が上昇する傾向を確認。なお、グレーチング上の線量・構造物の状況は2015年4月の調査時と大きな変化はない。得られた画像データと線量データを元に、PCV床面の状況を継続検討する。

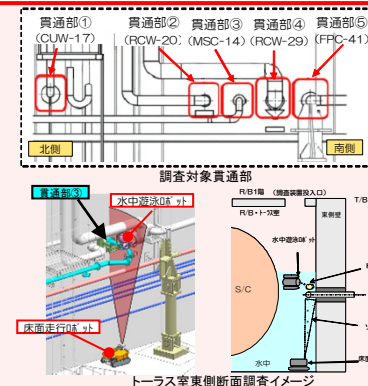
- トラス室壁面調査装置(水中遊泳ロボット、床面走行ロボット)を用いて、トラス室壁面の(東壁面北側)を対象に調査。
- 東側壁面配管貫通部(5箇所)の「状況確認」と「流れの有無」を確認する。
- 水中壁面調査装置(水中遊泳ロボット及び床面走行ロボット)により貫通部の状況確認ができることを実証。
- 貫通部①~⑤について、カメラにより、散布したトレーサ※5を確認した結果、貫通部周辺での流れは確認されず。(水中遊泳ロボット)
- 貫通部③について、ソナーによる確認の結果、貫通部周辺での流れは確認されず。(床面走行ロボット)

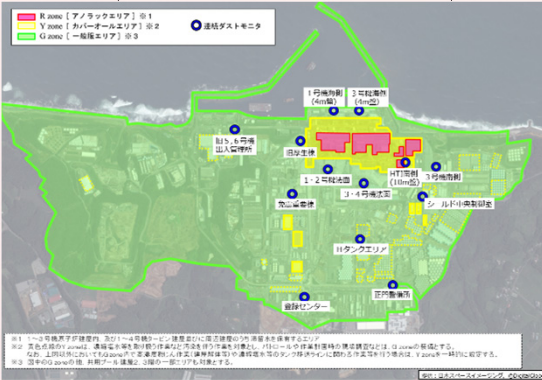
R zone (アノラックエリア)	Y zone (カバーオールエリア)	G zone (一般服エリア)
全面マスク 	全面マスク 又は 平面マスク ※1 ※2 	使い捨て防護マスク
カバーオールの上のアノラック 	カバーオール 	一般作業服※3 構内専用服

※1 水処理設備多機稼働時を含む建屋内の作業(視察等を除く)は、全面マスクを着用する。
 ※2 蒸気輸水、G水処理水を含むタンクエリアでの作業(蒸気輸水等を取り扱わない作業、パトロール、作業計画時の現場調査、視察等を除く)及びタンク稼働ラインに近づく作業時は、全面マスクを着用する。
 ※3 特定の軽作業(パトロール、監視業務、構内からの持ち込み物品の運搬等)

福島第一原子力発電所敷地内の環境線量低減対策の進捗を踏まえて、1～4号機建屋周辺等の汚染の高いエリアとそれ以外のエリアを区分し、各区分に応じた防護装備の適正化を行うことにより、作業時の負荷軽減による安全性と作業性の向上を図る。

2016/3/8より、作業員の負担を考慮し限定的に運用を開始。2017/3/30よりGzoneを拡大。
