廃炉・汚染水対策現地調整会議 至近課題の進捗管理表

福島第一原子力発電所 1号機 建屋カバー解体工事の進捗状況について

2号機燃料取り出しに伴う周辺ヤード整備工事 の進捗について

福島第一原子力発電所3号機原子炉建屋 燃料取り出し用力バー等設置工事について

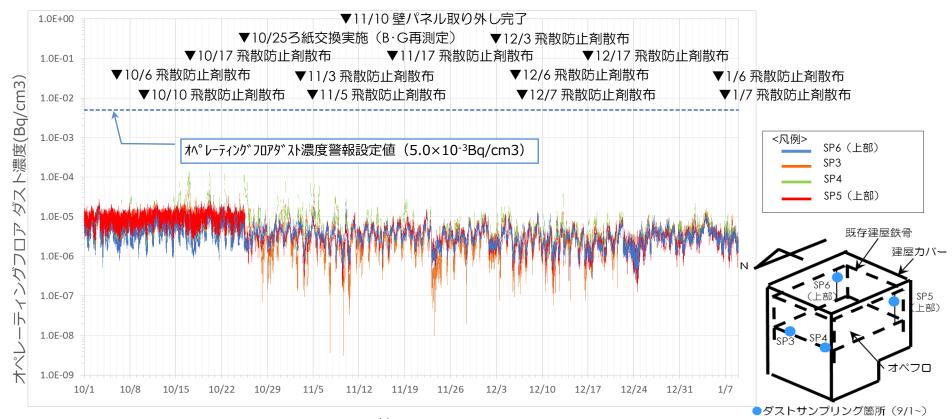
オペレーティングフロアの空気中の放射性物質濃度

- オペレーティングフロアの各測定箇所における、2016年10月1日〜2017年1月8日 までの「空気中の放射性物質濃度」を以下のグラフに示す
- 9月1日に一部のサンプリングポイントの位置を変更(SP5,SP6)
- 各作業における空気中の放射性物質濃度
 - オペレーティングフロアダスト濃度警報設定値※(5.0×10⁻³Bq/cm³)に比べ低い値で推移した
 ※ 敷地境界モニタリングポスト近傍のダストモニタ警報値より設定した公衆被ばくに影響を与えないように設定した値

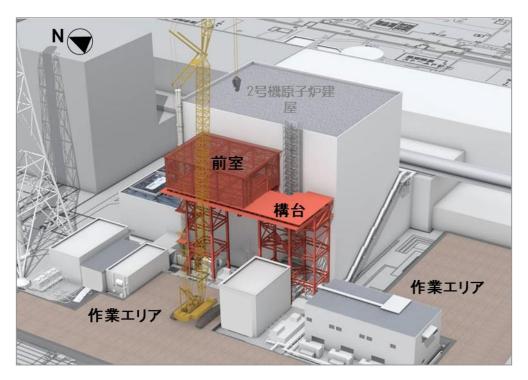
ヤード整備後の原子炉建屋構台イメージ

燃料取り出し用架構構築や燃料取り扱い設備設置に必要となる大型重機等の作業工 リアを確保するため、原子炉建屋周辺のヤード整備を実施する。

①原子炉建屋周辺の干渉物解体撤去 ②路盤整備 ③西側構台設置

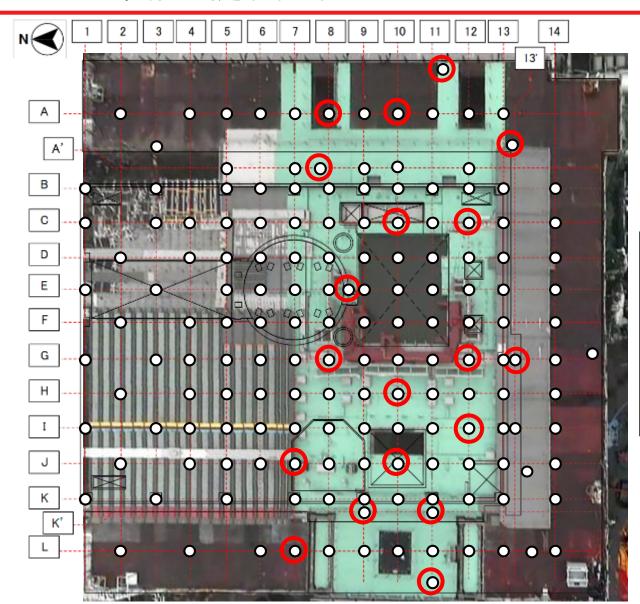
4-1. 6方位線量測定ポイント

<測定点>

- 遮へい上1.2m測定ポイント 162箇所
- → オペフロ床面上3.2m測定ポイント 19箇所7.0m測定ポイント 19箇所

合計 200箇所

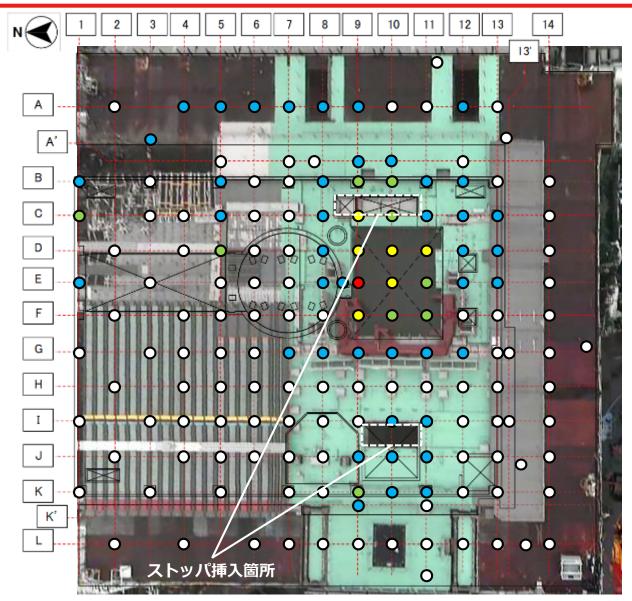
4-2. 1.2m高さ線量測定結果概要(2016.12.5~12.15測定)

1.2m高さの線量率 o は、 使用済燃料プール上と新燃料貯蔵庫周辺に 5 mSv/h 以上の線源が残っているが、 それ以外は概ね5mSv/h未 満に低減。

- 50mSv/h以上
- o 10~50mSv/h未満
- 5~10mSv/h未満
- 1~5mSv/h未満
- o 1mSv/h未満 (1.2m高さ線量率最大値)

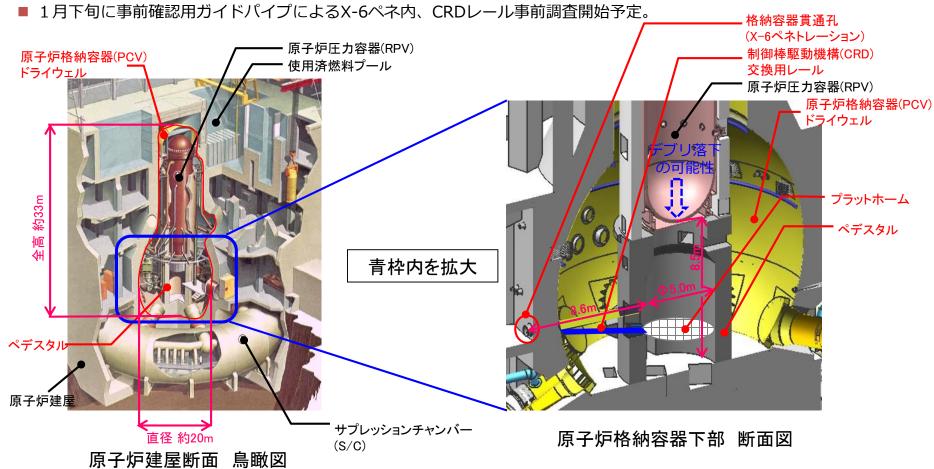
1. 2号機原子炉格納容器(PCV)の状況について

- 2011年3月11日の震災の影響により、原子炉圧力容器(RPV)内の核燃料が気中に露出し、溶融した。
- 事故進展解析の結果、溶融した核燃料の一部がペデスタル内に落下している可能性があることが判明している。

■ 燃料デブリを取出すためには、原子炉格納容器内(PCV)の調査を実施し、デブリ及び周辺構造物の状況を把握することが 必要。

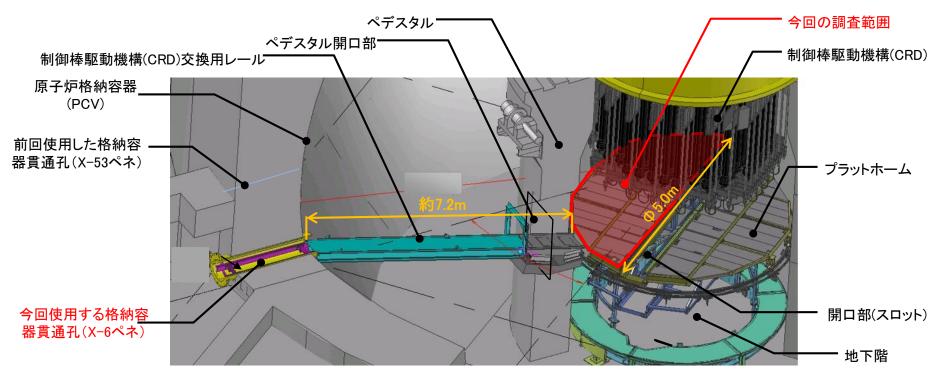
ペデスタル内調査範囲

- 【調査目的】:①ペデスタル内次回調査装置への設計・開発フィードバック情報(プラットホームの変形有無等)を取得する。
 - ②ペデスタル内プラットホーム上及び制御棒駆動機構(CRD)ハウジングへのデブリ落下 状況,及びペデスタル内構造物の状況を確認する。
- 【調査部位】:ペデスタル内プラットホーム上から下記部位の調査を実施 (プラットホーム、制御棒駆動機構等)

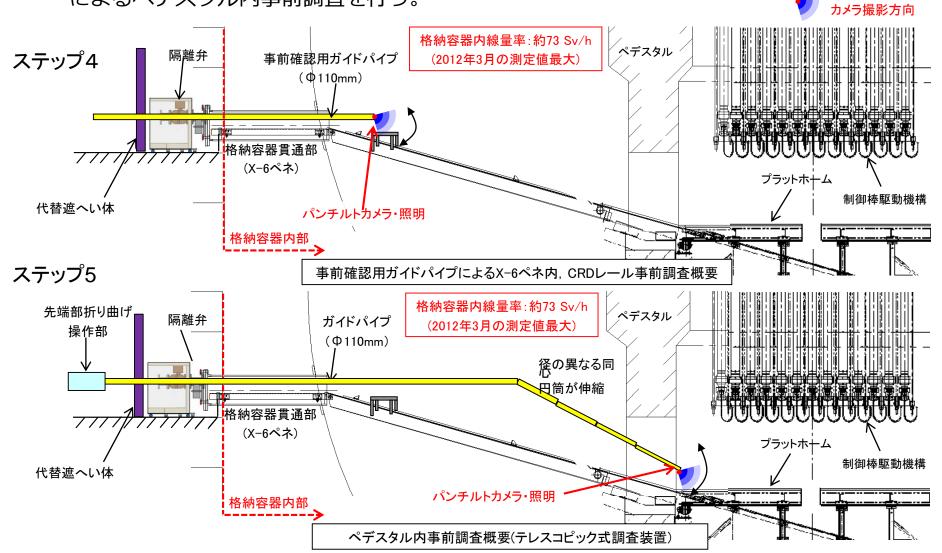
- 4. PCV内部調査(A2調査)
- 4. 1 ガイドパイプによる事前調査の概要

■ 事前確認用ガイドパイプによるX-6ペネ内及びCRDレールの状況確認後,ガイドパイプによるペデスタル内事前調査を行う。

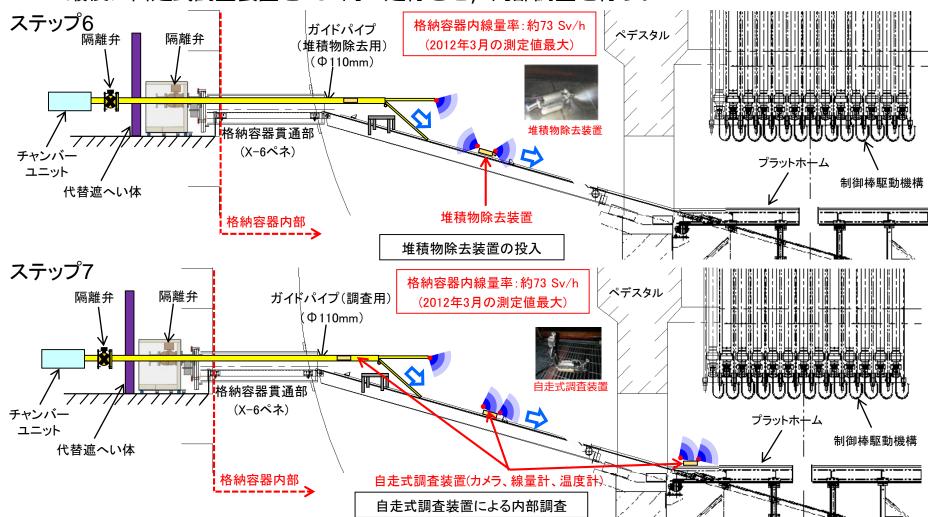
- 4. PCV内部調査(A2調査)
- 4. 2 堆積物除去及び自走式調査装置による内部調査の概要

■ 事前調査において、CRDレール上に自走式調査装置の走行に影響を与える可能性のある 堆積物があった場合、堆積物除去装置を走行させ、堆積物の除去を行う。

■ 最後に自走式調査装置をPCV内へ走行させ,内部調査を行う。

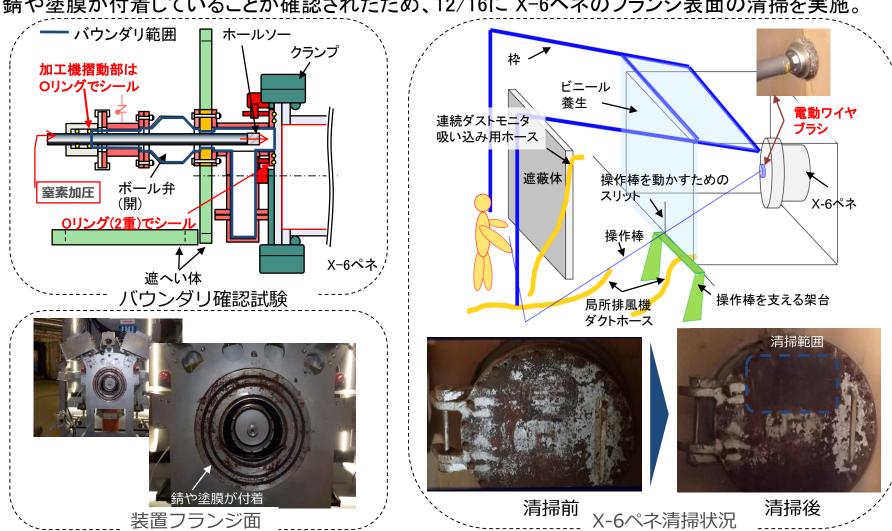
- 12/12、13と穴あけ前のバウンダリ確認試験を実施したが、密封状態を確立できなかった。
- 隔離機構ユニットをX-6ペネから取外したところ、装置側フランジ面のOリング全周にX-6ペネ表面の 錆や塗膜が付着していることが確認されたため、12/16に X-6ペネのフランジ表面の清掃を実施。

- 12/19に隔離機構ユニットをX-6ペネに取付けたところ、クランプの一つが動作しなかった。
- 12/20に隔離機構ユニットをX-6ペネから取外し確認したところ、装置取付けの際にクランプ部に堆積物が付着し、動作を阻害していたことが確認された。
- 12/21にクランプ部に堆積物混入防止用の養生を行い、隔離機構ユニットをX-6ペネに取付けバウンダリ確認試験を実施したところ、密封状態が確立できたことを確認。

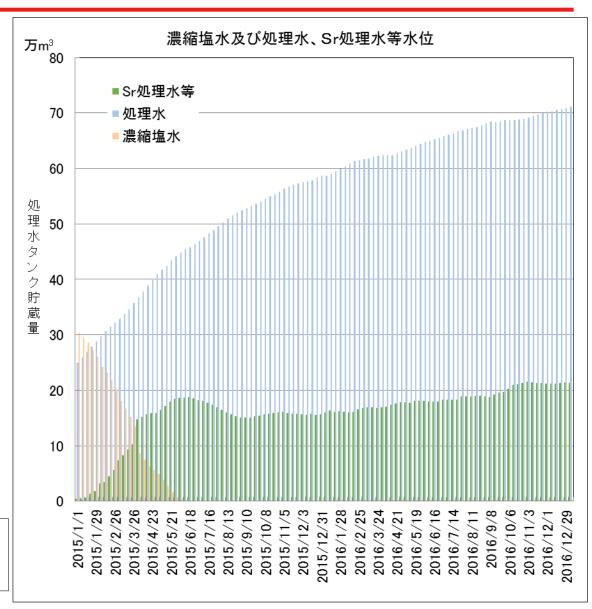
1-1. Sr処理水及び濃縮塩水等の推移

- タンクに起因する敷地境界実効線量(評価値)は、2015.3月末に「1mSv/年未満」を達成。
- ・その後もタンク内汚染水の処理を進めてきた結果、タンク底部の残水を除き、2015.5.27に全てのRO濃縮水の処理が完了し、汚染水によるリスク低減という目的が達成
- 多核種除去設備以外で処理したストロンチウム処理水については、今後、多核種除去設備で再度浄化し、さらなるリスク低減を図る。
- ・タンク底部には、ポンプでくみ上げきれない残水あり。残水処理にあたっては、安全を最優先に考え、ダストの飛散防止・被ばく防止対策等を十分に施しながら、タンク解体時等に処理。2017.1/5現在で残水は約0.3万t

2017. 1/5現在 Sr処理水等…約22万t 処理水 …約71万t

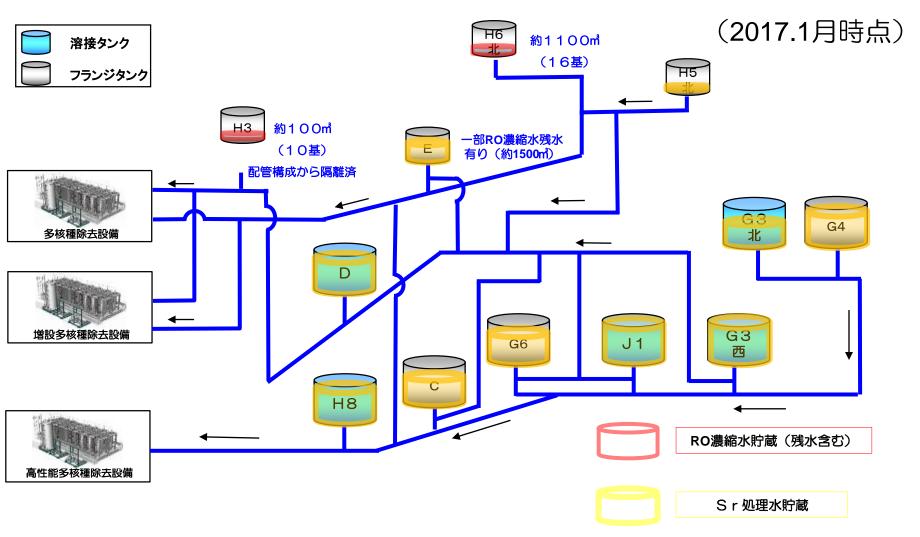
1-2. Sr処理水及びRO濃縮水(残水)の貯蔵状況

残水は、既設ポンプで移送できる約1~1.5mまで移送。 その後、仮設ポンプにて受払タンクへ移送し処理していく

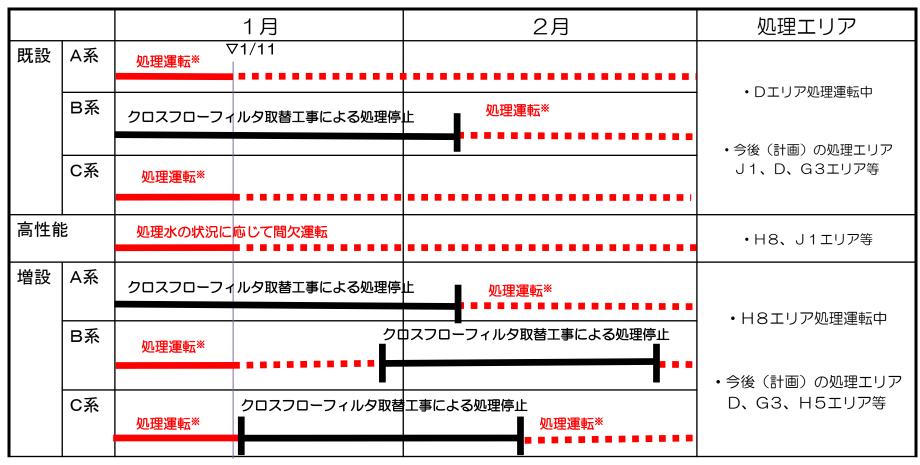
1-3. 既設・高性能・増設多核種除去設備運転予定

- 既設多核種除去設備:処理運転※
- 高性能多核種除去設備:停止中(処理水の状況に応じて間欠運転を実施)
- 増設多核種除去設備:処理運転※

※設備の点検及びタンクインサービス状況により適宜運転または処理停止

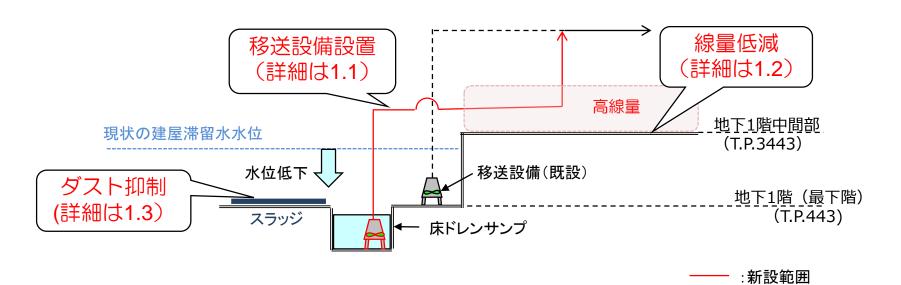
1号機T/B滞留水処理作業概要

- 1号機T/B滞留水処理作業状況は以下の通り。
- ▶ 移送設備設置に向けて、主な作業エリアの線量低減や干渉物撤去が完了。
- ▶ 地下1階(最下階)床面露出後のダスト抑制に必要な資機材等を準備中。

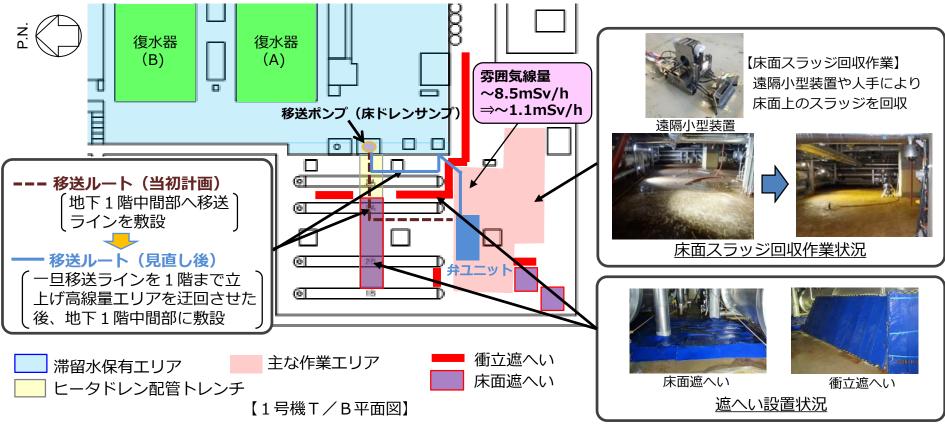
1. 2 線量低減作業状況

- T=PCO
- 移送設備設置作業エリアの線量が高いことから、線量低減対策(床面スラッジ回収・配管フラッシング・遮へい設置)を計画。
- 主な作業エリアについて、遮へい設置等により雰囲気線量を低減。一方、配管フラッシングによるヒータドレン配管トレンチ上の線量低減効果が小さかったため、高線量エリアを避けて移送ルートの一部見直しを実施。

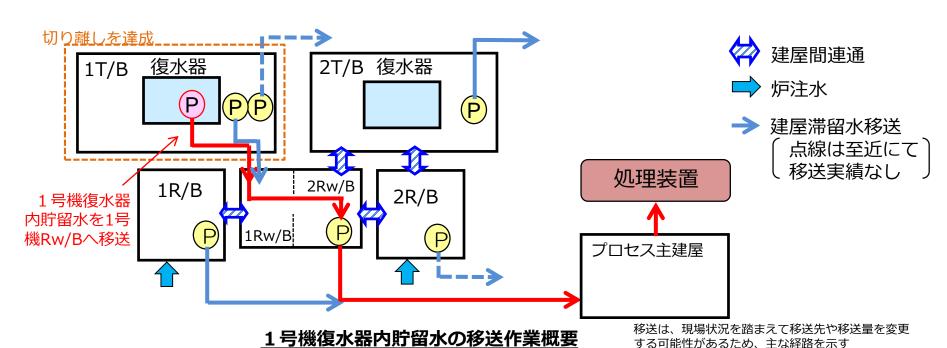
- 復水器H/W天板上部にポンプを設置し、復水器内貯留水を1号機廃棄物処理建屋 (Rw/B)へ移送。
- 移送先の1号機Rw/Bは、主に2号機Rw/B*1と連通しており、2号機Rw/Bの滞留 水移送ポンプによりプロセス主建屋*2へ滞留水を移送後、処理装置にて処理。
 - 1/2号機Rw/Bの建屋滞留水水位を、連通している1/2号機原子炉建屋(R/B)及び2号機T/Bより低くすることで、できる限り放射性物質が拡散しないように水位管理した。
 - *1 地下階の連絡通路にて連通が確認されており、連通性が良い
 - *2 高温焼却炉建屋より容量が大きいことからプロセス主建屋を選択

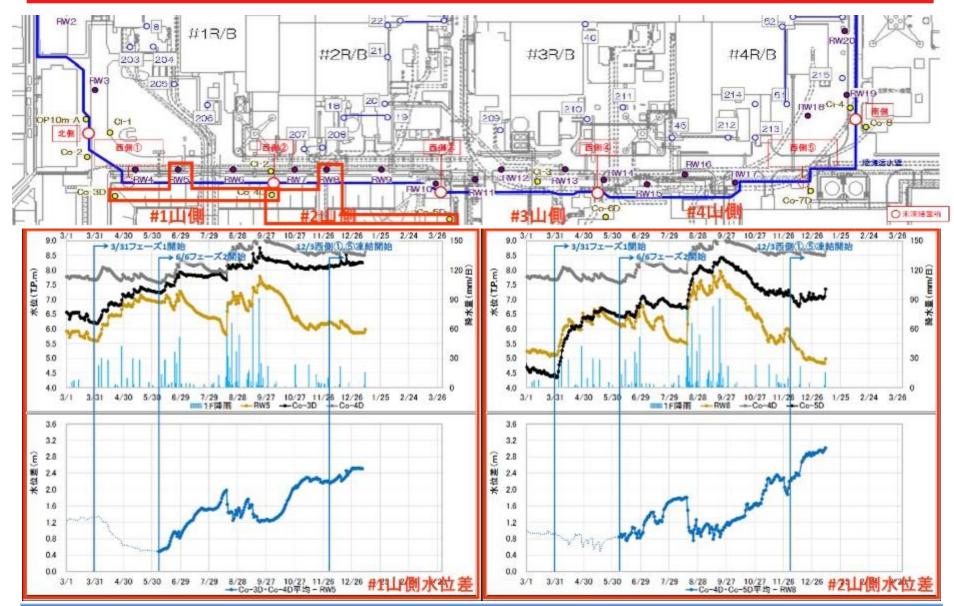
8.1 中粒砂岩層の水位変化 #1/2号機山側

⇒第二段階の開始(西側①・⑤の凍結開始)後においても、凍土壁内外の水位差は引き続き拡大傾向を示す。

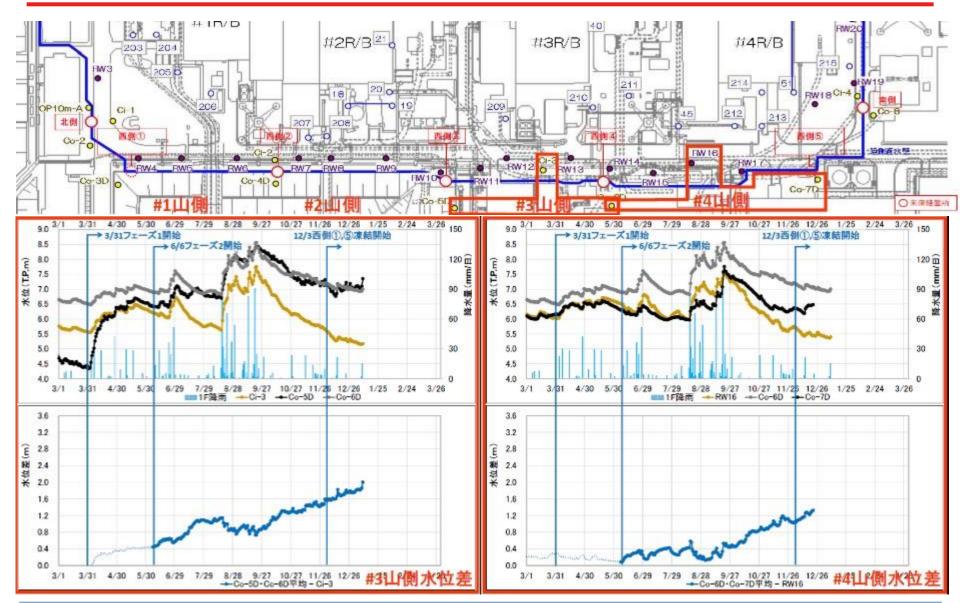
8.2 中粒砂岩層の水位変化 #3/4号機山側

⇒第二段階の開始(西側①・⑤の凍結開始)後においても、凍土壁内外の水位差は引き続き拡大傾向を示す。

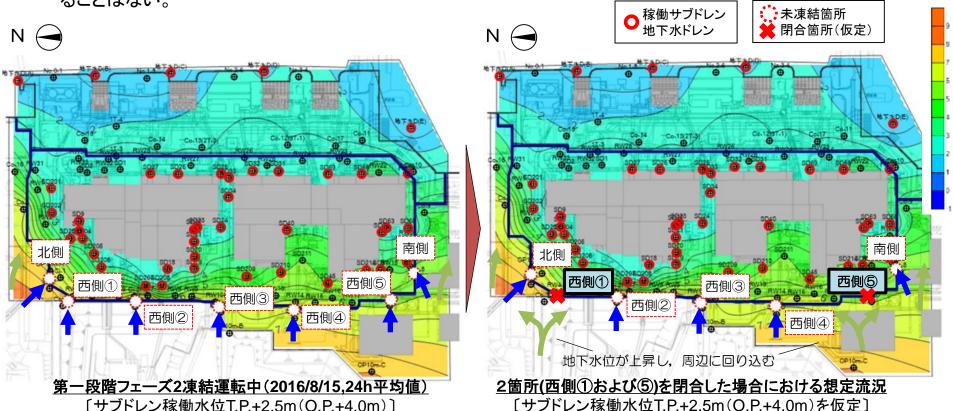
- ・未凍結箇所を閉合すると、堰上げが生じて上流側の地下水位が上昇し、地下水は周辺へ回り 込む。
- ・西側①と西側⑤は、陸側遮水壁(山側)の隅角部付近に位置しており、この2箇所の閉合後、堰上げられた地下水の一部は海側へ回り込むが、一部は残りの未凍結箇所を通じて、陸側遮水壁内に流入する。そのため、閉合前に流入していた地下水の全てが、閉合により遮断されることはない。

地下水位分布は実測の地下水位から、Golden Software社のソフトウェアSurfer ver13を用いてKriging法に基づいて作成した。

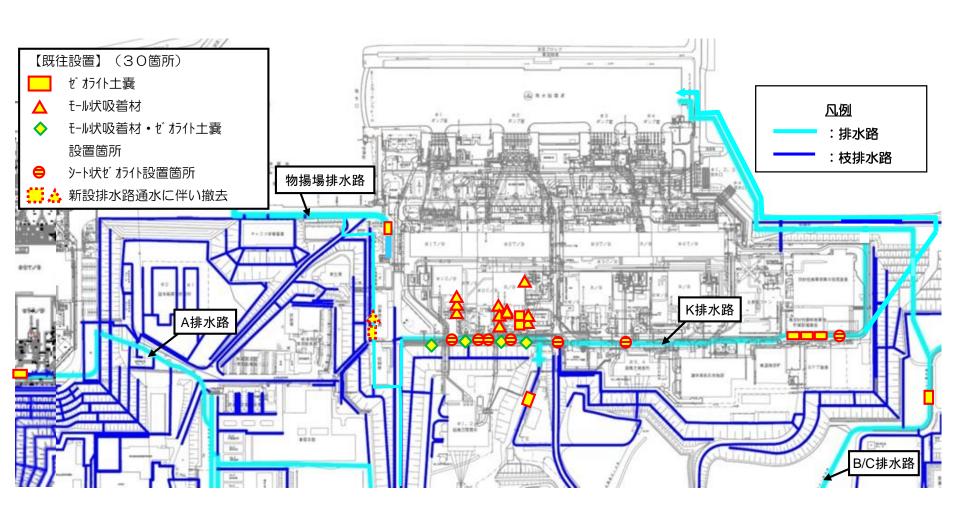
2-1-1. 排水路への対策(浄化材の設置状況)

- 排水路への浄化材設置については、2015年10月16日までに濃度の高かった箇所を中心に27箇所設置済(その後2箇所は撤去)。さらに、排水濃度を考慮して浄化材の追加設置(5箇所)を9月29日に完了。
- これらのうち、排水濃度の高い7箇所にはシート状ゼオライトを設置(9月23日に設置及び取替完了)。

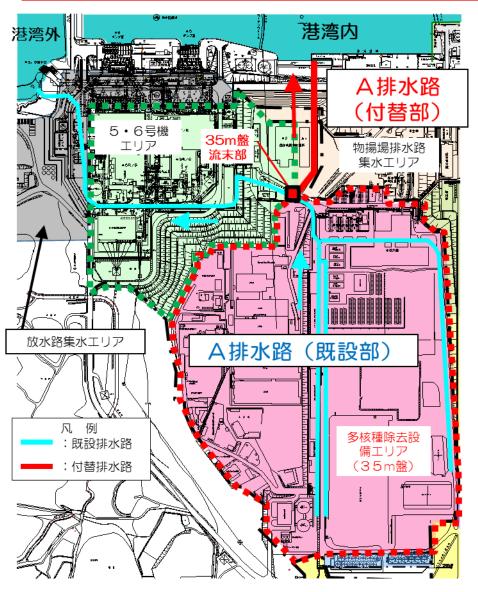
2-2-1. A排水路の付替工事

- A排水路は5・6号機工リア(13m盤)と多核種除去設備エリア(35m盤)から構成される。
- 5・6号機エリアには5・6号建屋南西側周辺および西側法面と開閉所周辺が含まれ、集水エリア内の排水濃度は低く、汚染水を扱う設備は無い事から汚染水の漏洩リスクは低い。
- 多核種除去設備エリアには、集水エリアに 増設ALPS、高性能ALPS、ALPS タンクおよび移送配管等が設置されている 事から汚染水漏洩リスクを考慮し、35m 盤の流末部から港湾内への付替えを行う。
- 2016年11月21日から工事開始。現在、 試掘等を実施。延長約240m、通水予定は 2018年3月。

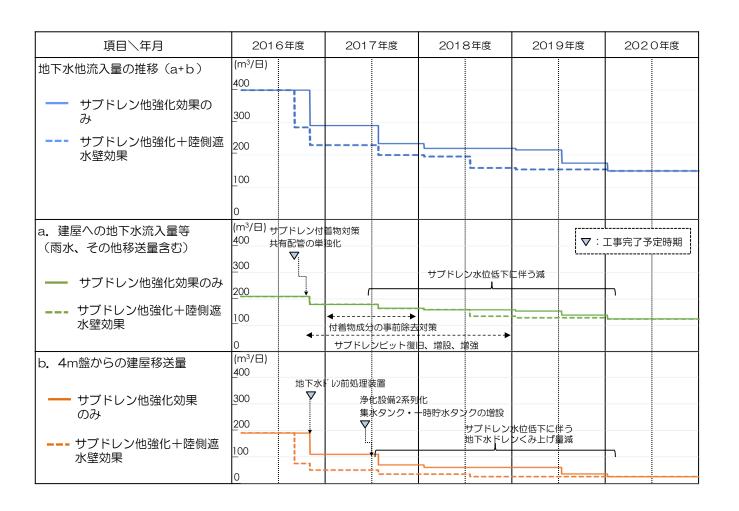
3-1. 水バランスシミュレーション前提条件(地下水他流入量)

水バランスシミュレーションの前提条件

- ▶ サブドレン+陸側遮水壁の効果を見込んだケース(下図の点線)
- サブドレンの効果のみを見込んだケース(下図の実線)

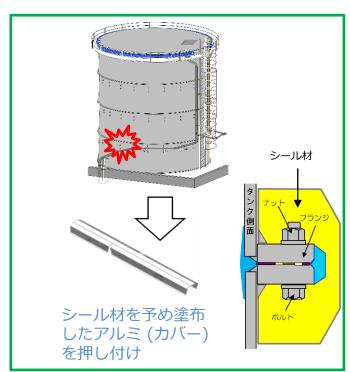
図 漏えい時の補修方法

- 2016年12月8日時点で,フランジ型タンクは176基(保有水量:約12.3万m³)運用中である。
 - なお,これまでにフランジ型タンクを160基 使用停止している(底板フランジタイプが Type-1のタンクを優先的に選定)。
- 運用中のフランジ型タンクは,パトロール 頻度の強化及び水位監視(常時監視)により,漏えい対策の強化を実施するとともに, 万一の漏えい時に備えて,緊急移送先タン クの確保及び補修材の事前準備を実施している。

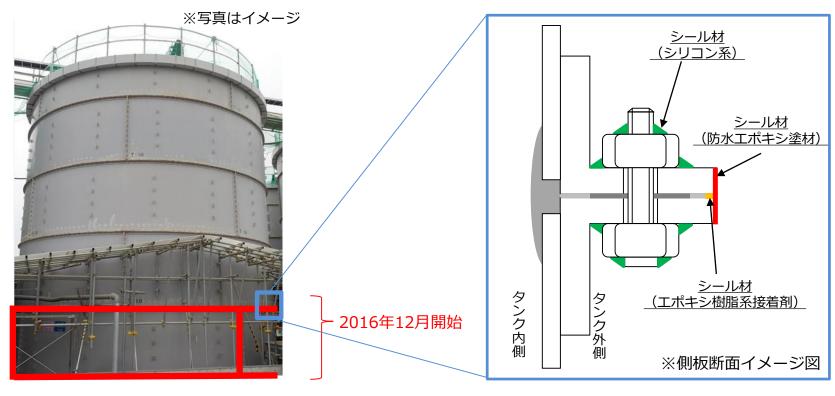
図1 予防保全の施工範囲

- フランジ型タンクの漏えいリスク低減策として,第一段側板フランジ部※に対して防水工 ポキシ塗材等のシール材を施工(図1,2)。
- 建屋滞留水の処理水を保有する全フランジ型タンクを対象に順次施工予定。
 - ※第一段の側板フランジ部は最も水圧がかかる箇所であり、漏えい発生時の水抜き処置に時間を要する箇所(図1)

第一段の側板フランジ部

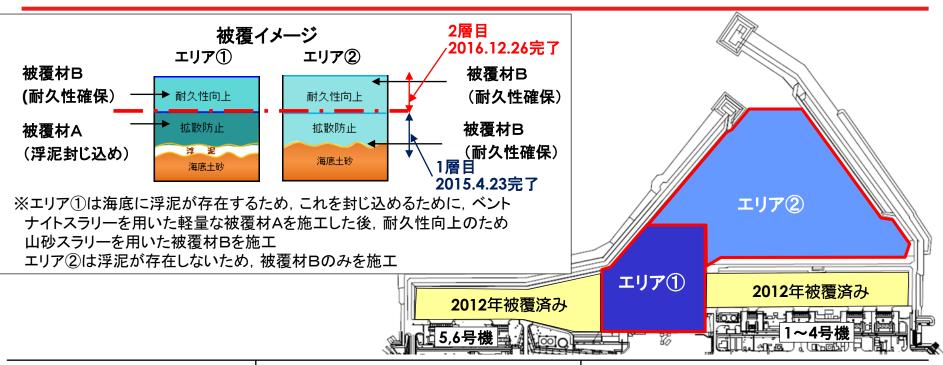
1. 港湾の状況(港湾内海底土被覆工事の完了)

耐久性向上:2層目			(参考 拡散防止:1層目)		
施エエリア	施工面積(m²)	打設量(m³)	開始日	完了日	打設量(m³)	開始日	完了日
エリア①	50,900	21,200	2015.06.23	2015.12.21	10,700	2014.07.17	2014.10.03
エリア②	129,700	48,600	2016.03.21	2016.12.26	21,800	2014.12.14	2015.04.23
合計	180,600	69,800	2015.06.23	2016.12.26	32,500	2014.07.17	2015.04.23
