「廃炉」の主な作業項目と作業ステップ

「汚染水対策」の3つの基本方針と主な作業項目

廃止措置等に向けた進捗状況: プラントの状況把握と燃料デブリ取り出しに向けた作業

2017年11月30日
廃炉・汚染水対策チーム会合
事務局会議
2/6

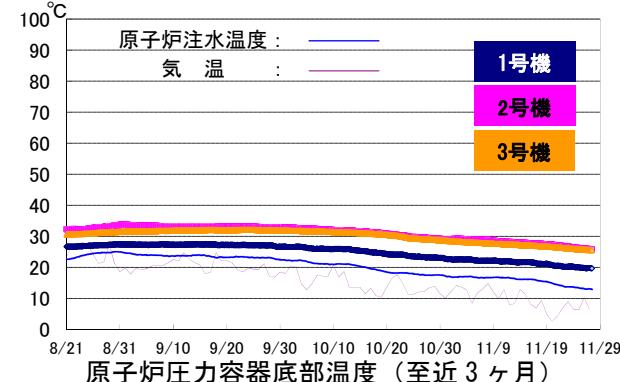
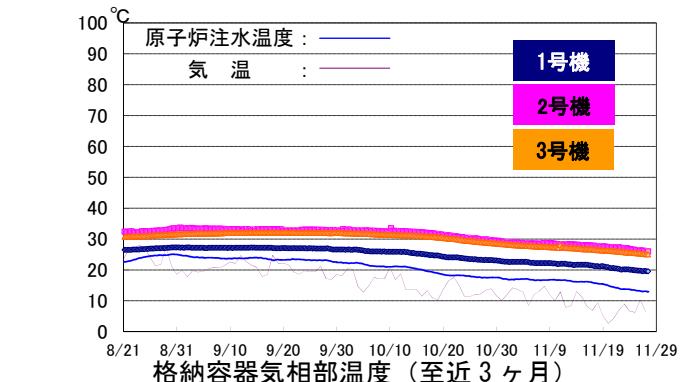
注水冷却を継続することにより、原子炉圧力容器底部温度、格納容器気相部温度は、号機や温度計の位置によって異なるものの、至近1ヶ月において、約20~35度で推移。

※トレンドグラフは複数点計測している温度データの内、一部のデータを例示

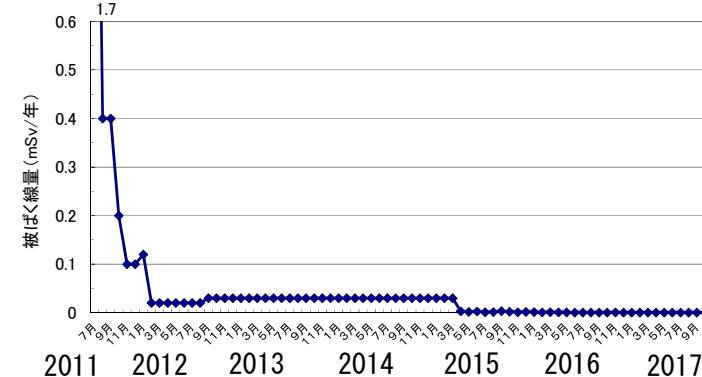
1~4号機原子炉建屋からの放射性物質（セシウム）による敷地境界における年間被ばく線量評価

2017年10月において、1~4号機原子炉建屋から新たに放出される放射性物質による、敷地境界における空気中放射性物質濃度は、Cs-134 約 2.0×10^{-12} ベクレル/cm³ 及び Cs-137 約 8.5×10^{-12} ベクレル/cm³と評価。放出された放射性物質による敷地境界上の被ばく線量は 0.00025mSv/年未満と評価。

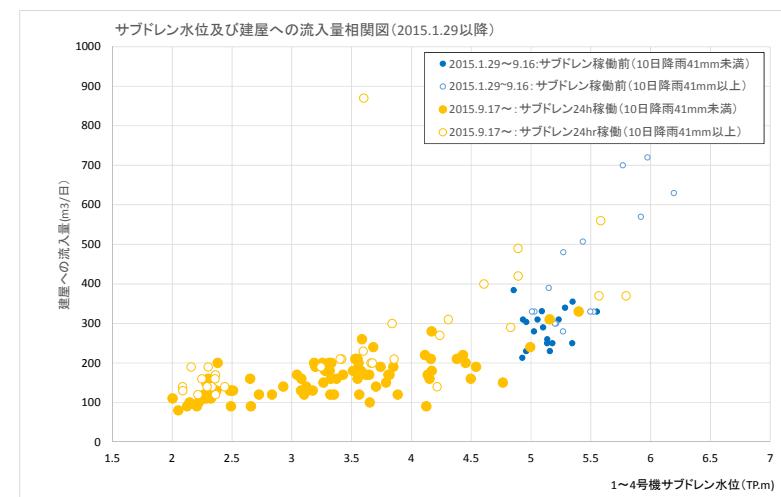
図1：建屋への地下水・雨水等流入量と1~4号機サブドレン水位の相関

- サブドレンの安定した汲み上げ量確保を目的とし、サブドレンピットの増強・復旧工事を実施中。なお、工事が完了したピットより運用開始(運用開始数:増強ピット7/15、復旧ピット0/4)。
- サブドレン移送配管清掃時の汲み上げ停止の解消を目的とし、移送配管を二重化するため、配管・付帯設備設置中。
- サブドレン稼働によりサブドレン水位がT.P. 3.0mを下回ると、建屋への流入量も150m³/日を下回ることが多くなっているが、降雨による流入量の増加も認められる。

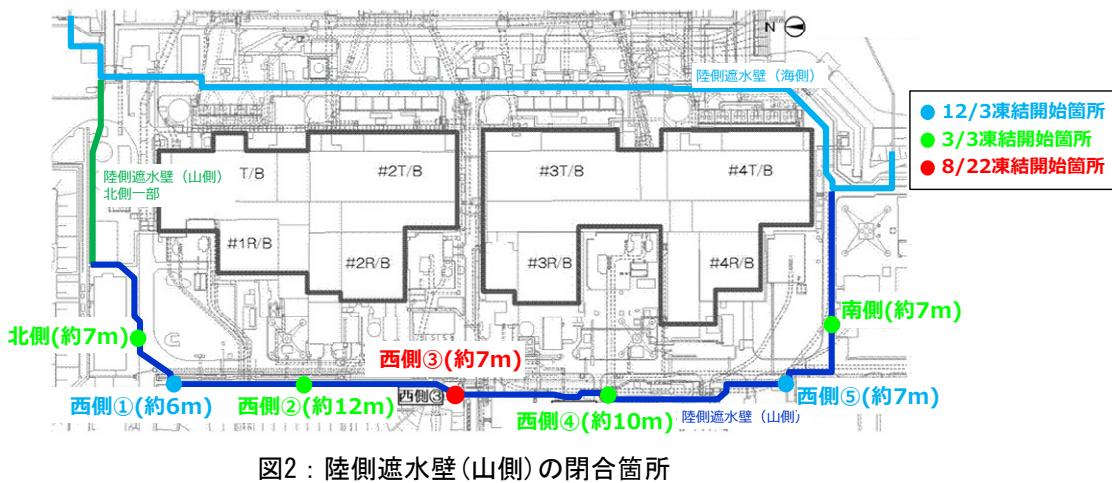
図2：陸側遮水壁(山側)の閉合箇所

- ・陸側遮水壁(山側)西側③について、補助工法を実施(7/31～9/15)。8/22より凍結を開始し、地中温度が順調に低下。西側③近傍の陸側遮水壁内外水位差が拡大。
- ・陸側遮水壁は、北側と南側で凍土の成長を制御する維持管理運転を5/22より実施中。また、凍土が十分に造成されたことから、東側についても11/13に維持管理運転を開始。
- ・引き続き、地中温度、水位及び汲み上げ量の状況等を監視し、陸側遮水壁の効果を確認する。

陸側遮水壁は、北側と南側で凍土の成長を制御する維持管理運転を、5/22より実施しています。また、東側についても11/13に維持管理運転を開始しました。

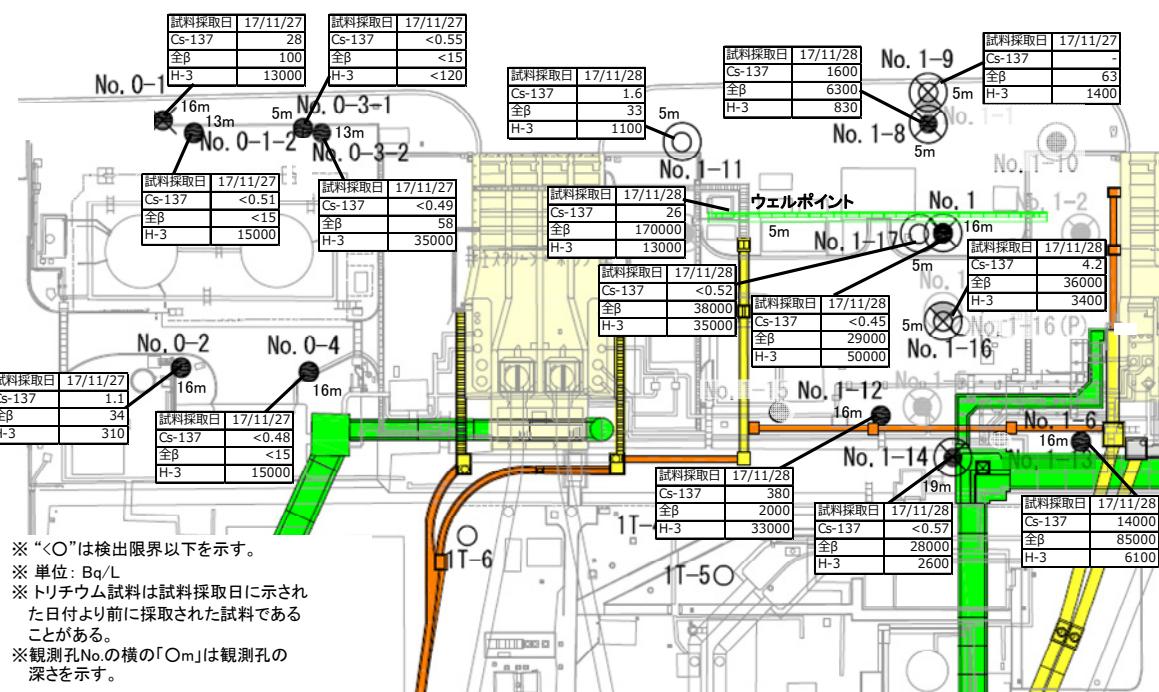
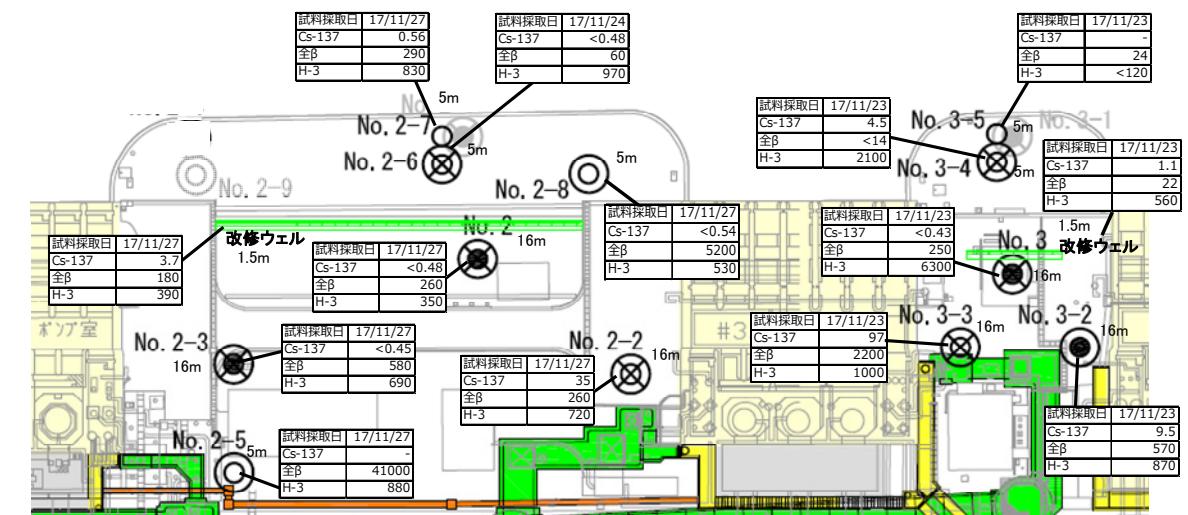
図4: タービン建屋東側の地下水濃度

- 1号機取水口北側護岸付近において、地下水観測孔No.0-1のトリチウム濃度は2016年10月より緩やかな上昇傾向にあったが、現在13,000Bq/L程度。
- 1、2号機取水口間護岸付近において、地下水観測孔No.1の全β濃度は18,000Bq/L程度で推移していたが、2017年6月より上昇傾向にあり現在30,000Bq/L程度。地下水観測孔No.1-6の全β濃度は2017年3月より上昇が見られていたが、2017年6月より低下し現在9万Bq/L程度。地下水観測孔No.1-9のトリチウム濃度は700Bq/L程度で推移していたが、2017年10月より上昇し現在1,500Bq/L程度、全β濃度は20Bq/L程度で推移していたが、2017年10月より140Bq/Lまで上昇後低下傾向にあり、現在70Bq/L程度。地下水観測孔No.1-12の全β濃度は20Bq/L程度で推移していたが、2017年5月より4,000Bq/Lまで上昇後低下傾向にあったが、2017年11月より700Bq/L程度から上昇し、現在2,000Bq/L程度。地下水観測孔No.1-16のトリチウム濃度は2017年10月より2,000Bq/L程度から5,000Bq/Lまで上昇後低下傾向にあり、現在4,000Bq/L程度。地下水観測孔No.1-17のトリチウム濃度は2017年2月より1,000Bq/Lから上昇し、現在40,000Bq/L程度、全β濃度は2017年5月に20万Bq/Lから60万Bq/Lまで上昇後、低下し、現在40,000Bq/L程度。2013/8/15より地下水汲み上げを継続(1、2号機取水口間ウェルポイント:2013/8/15~2015/10/13, 10/24~、改修ウェル:2015/10/14~23)。

- 2、3号機取水口間護岸付近において、地下水観測孔No.2-2のトリチウム濃度は2017年5月より300Bq/L程度から上昇傾向にあり、現在700Bq/L程度。地下水観測孔No.2-3のトリチウム濃度は2017年3月より600Bq/L程度から上昇後低下傾向にあり、現在800Bq/L程度、全β濃度は2017年6月より600Bq/L程度から上昇傾向にあったが、2017年11月より低下し現在500Bq/L程度。地下水観測孔No.2-5のトリチウム濃度は500Bq/L程度で推移していたが、2016年11月から2,000Bq/Lまで上昇後低下傾向にあり、現在700Bq/L程度、全β濃度は2016年11月より10,000Bq/L程度から80,000Bq/Lまで上昇後低下傾向にあったが、2017年11月より上昇し、現在40,000Bq/L程度。2013/12/18より地下水汲み上げを継続(2、3号機取水口間ウェルポイント:2013/12/18~2015/10/13、改修ウェル:2015/10/14~)。

- 3、4号機取水口間護岸付近において、地下水観測孔No.3のトリチウム濃度は4,000Bq/L程度で推移していたが、現在8,000Bq/L程度。地下水観測孔No.3-2のトリチウム濃度は2016年10月の3,000Bq/L程度から低下し、現在800Bq/L程度、全β濃度は2016年10月の3,500Bq/L程度から低下傾向にあり、現在600Bq/L程度。地下水観測孔No.3-3のトリチウム濃度は2017年7月より1,200Bq/L程度から500Bq/L程度まで低下したが、2017年10月から上昇し、現在1,000Bq/L程度、全β濃度は2016年9月より低下傾向にあったが、2017年10月より1,500Bq/Lから上昇し、現在2,500Bq/L程度。地下水観測孔No.3-4のトリチウム濃度は2017年3月より4,000Bq/Lから1,000Bq/Lまで低下したが、2017年10月より上昇し、現在2,000Bq/L程度。2015/4/1より地下水汲み上げを継続(3、4号機取水口間ウェルポイント:2015/4/1~9/16、改修ウェル:2015/9/17~)。

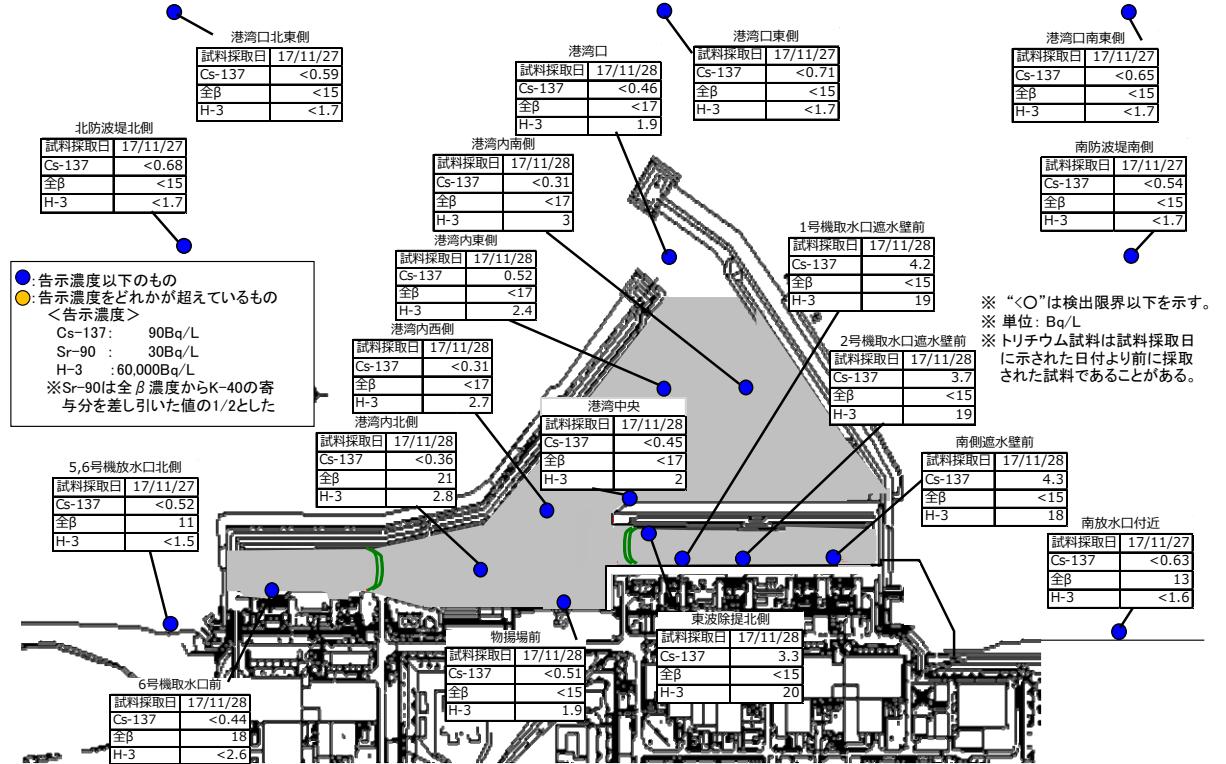
図5：港湾周辺の海水濃度

- 1~4号機取水口エリアの海水放射性物質濃度は、低い濃度で推移しているが、大雨時にセシウム137濃度、ストロンチウム90濃度の上昇が見られる。海側遮水壁鋼管矢板打設・継手処理の完了後、濃度の低下が見られる。位置変更のために新しいシルトフェンスを設置した2017/1/25以降セシウム137濃度の上昇が見られる。

- 港湾内エリアの海水放射性物質濃度は、低い濃度で推移しているが、大雨時にセシウム137濃度、ストロンチウム90濃度の上昇が見られる。海側遮水壁鋼管矢板打設・継手処理の完了後、濃度低下が見られる。

- 港湾外エリアの海水放射性物質濃度は、海側遮水壁鋼管矢板打設・継手処理の完了後、セシウム137濃度、ストロンチウム90濃度の低下が見られ、低い濃度で推移している。

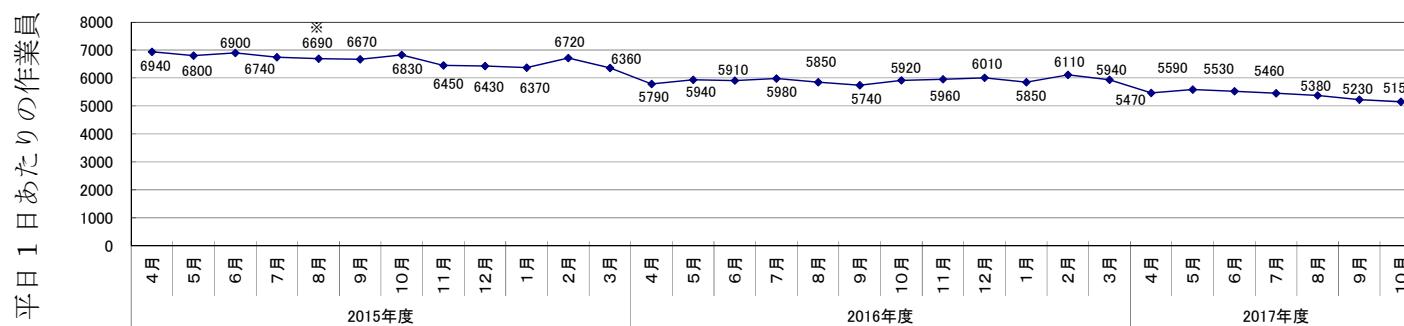
図6：2015年度以降各月の平日1日あたりの平均作業員数（実績値）の推移

- 1ヶ月間のうち1日でも従事者登録されている人数（協力企業作業員及び東電社員）は、2017年7月～2017年9月の1ヶ月あたりの平均が約11,600人。実際に業務に従事した人数は1ヶ月あたりの平均で約8,900人であり、ある程度余裕のある範囲で従事登録者が確保されている。
 - 2017年12月の作業に想定される人数（協力企業作業員及び東電社員）は、平日1日あたり5,290人程度と想定され、現時点では要員の不足が生じていないことを主要元請企業に確認。なお、2015年度以降の各月の平日1日あたりの平均作業員数（実績値）は約5,100～7,000人規模で推移（図6参照）。
- ※契約手続き中のため2017年11月の予想には含まれていない作業もある。
- 福島県外の作業員が減少。10月時点における地元雇用率（協力企業作業員及び東電社員）は上昇し約60%。
 - 2014年度の月平均線量は約0.81mSv、2015年度の月平均線量は約0.59mSv、2016年度の月平均線量は約0.39mSvである。（参考：年間被ばく線量目安20mSv/年=1.7mSv/月）
 - 大半の作業員の被ばく線量は線量限度に対し大きく余裕のある状況である。

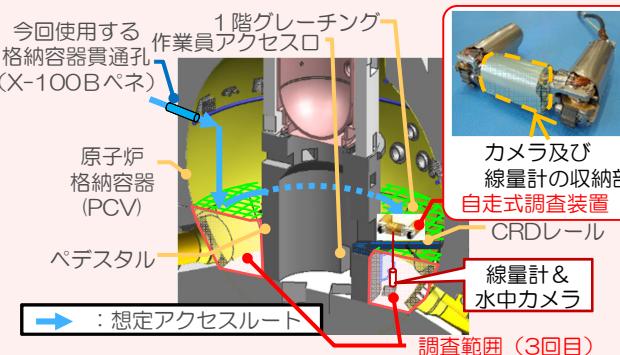
格納容器内調査イメージ

- 2015年4月に、狭隘なアクセスロ (内径 ø 100mm) から格納容器内に進入し、格納容器1階内部の映像、空間線量等の情報を取得。
- 2017年3月、ペデスタル外地下階へのデブリの広がりを調査するため、自走式調査装置を用いた調査を実施し、PCV底部の状況を初めて撮影。得られた画像データと線量データを元に、PCV内部の状況を継続検討していく。

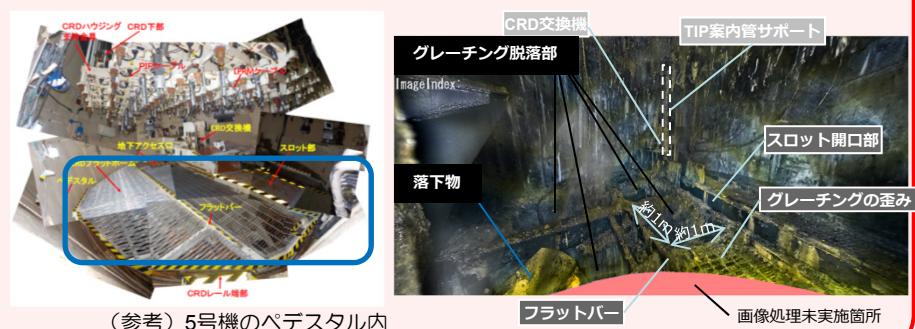
【進捗状況】

- ・2017/1/26,30に格納容器貫通部からカメラを挿入し、ロボットが走行するCRD交換用レールの状況を確認。2/9に自走式調査装置アクセスルート上の堆積物除去を実施し、2/16に自走式調査装置を用いた格納容器内部調査を実施。
- ・一連の調査で、ペデスタル内のグレーチングの脱落や変形、ペデスタル内に多くの堆積物があることを確認。2018年1月より、前回の調査(2017年1月~2月)で使用した、テレスコピック式調査装置を改良し、燃料デブリが存在する可能性のあるプラットホーム下の状況について、調査を実施する。

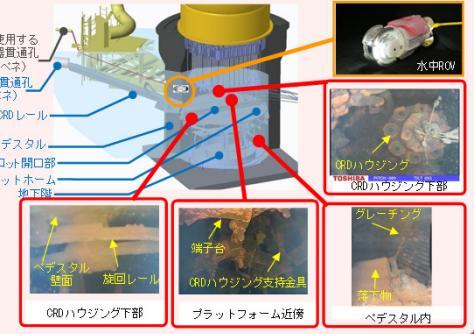
ペデスタル内部の状況

- PCV内部調査用に予定しているX-53ペネ^(※4)の水没確認を遠隔超音波探傷装置を用いて調査を実施し、水没していないことを確認(2014/10/22~24)。
 - PCV内を確認するため、2015/10/20、22にX-53ペネから格納容器内部へ調査装置を入れ、映像、線量、温度の情報を取得、内部の滞留水を採取。格納容器内の構造物・壁面に損傷は確認されず、水位は推定値と一致しており、内部の線量は他の号機に比べて低いことを確認。
 - 2017年7月に、水中ROV(水中遊泳式遠隔調査装置)を用いて、ペデスタル内の調査を実施。
 - 調査で得られた画像データの分析を行い、複数の構造物の損傷や炉内構造物と推定される構造物を確認。

2017年7月に水中遊泳式遠隔調査装置（水中ROV）を用いて、燃料デブリの存在の可能性があるペデスタル※1内の調査を行いました。調査で得られた画像データの分析を行った結果、複数の構造物の損傷や炉内構造物と推定される構造物を確認しました。

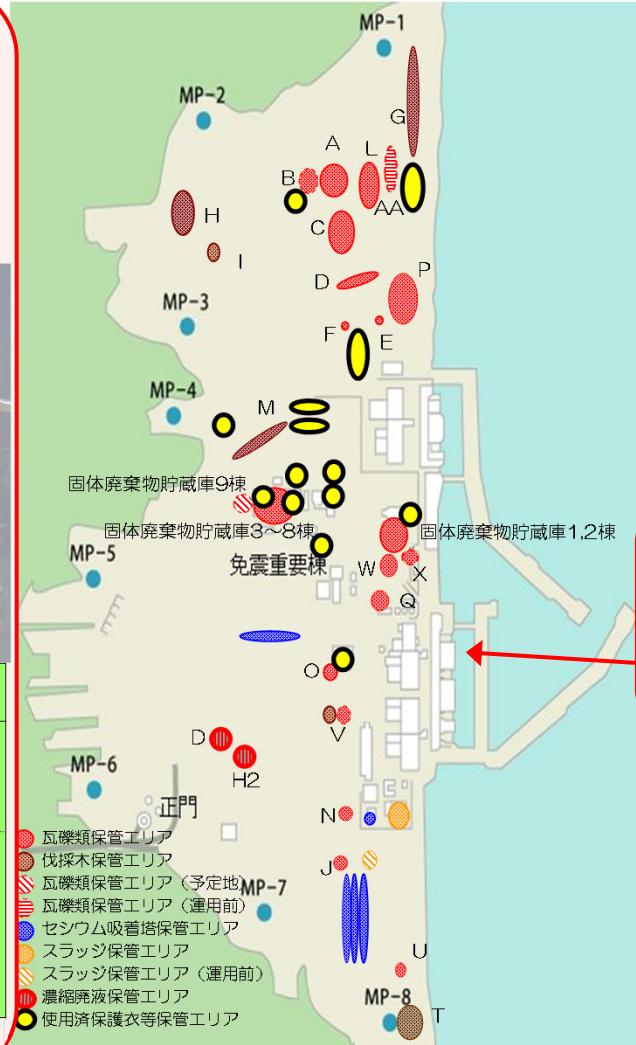
線量率モニタの設置

福島第一構内で働く作業員の方が、現場状況を正確に把握しながら作業ができるよう、2016/1/4までに合計86台の線量率モニタを設置。
