資料 1 - 1

発電所内のモニタリング状況等について

2017年7月18日

東京電力ホールディングス株式会社

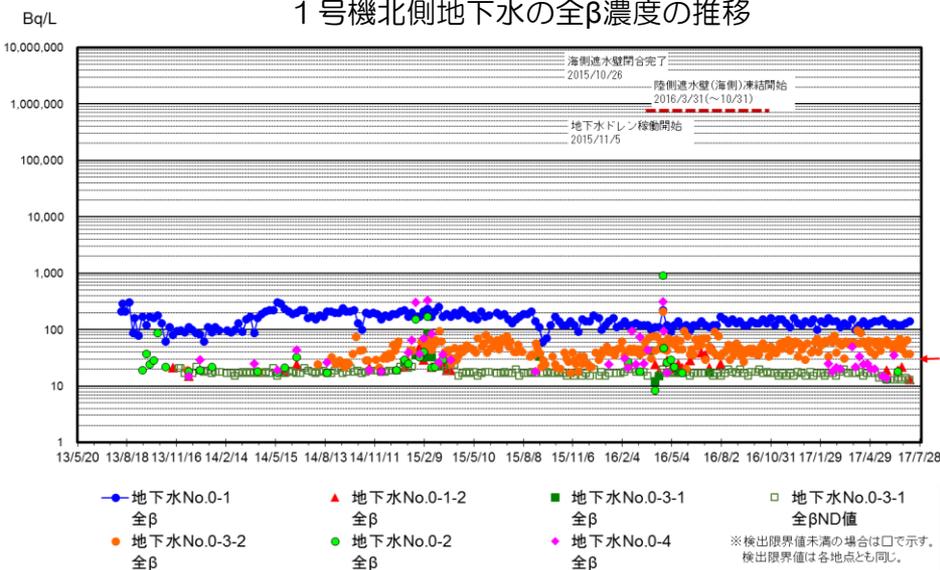
1号機北側地下水の全β濃度の推移

- 先月以降、大きな変動は見られない。
- 当面監視を継続する。

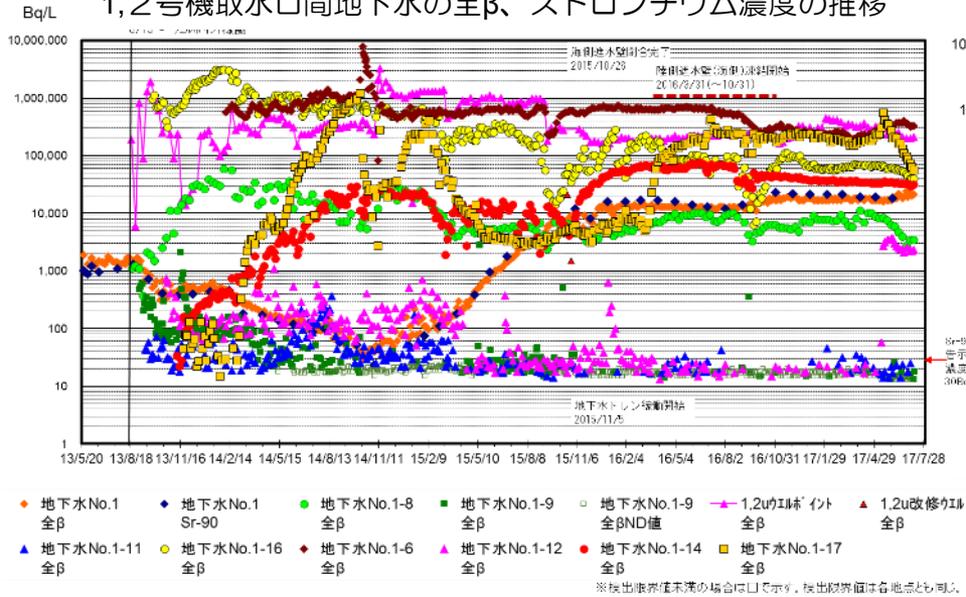
1,2号機取水口間地下水の全β、ストロンチウム濃度の推移

- No.1-17のトリチウム濃度が、5月に隣接するNo.1と同程度まで上昇し、その後は横這い状況。No.1-17の全β濃度も、ほぼ同時期に上昇したが、全β濃度はその後低下している。
- No.1-12の全β濃度も、5月に上昇したがその後は下降傾向。トリチウム濃度には変動は見られない。
- 当面監視を継続する。

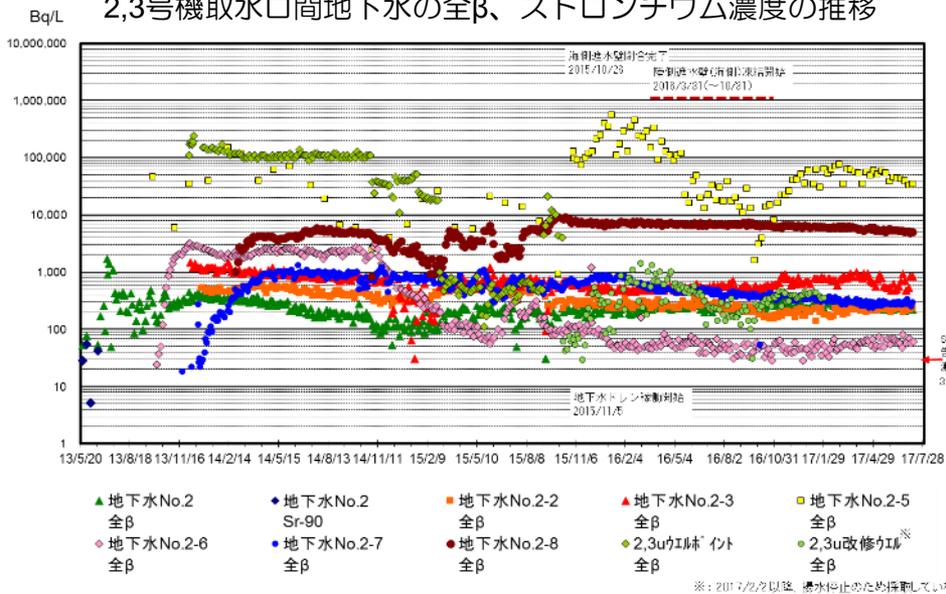
2,3号機取水口間地下水の全β、ストロンチウム濃度の推移

- 全β濃度、トリチウム濃度ともに、5月以降は大きな変動はみられない状況。
- 当面監視を継続する。

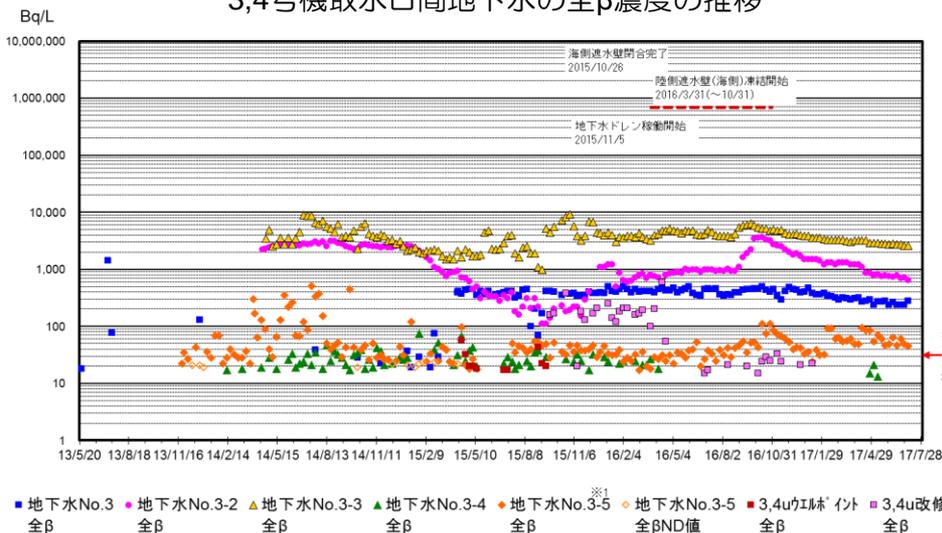
3,4号機取水口間地下水の全β濃度の推移

- 5月以降、各観測孔の濃度は横這い又は低下傾向で変わらない状況。
- 当面監視を継続する。

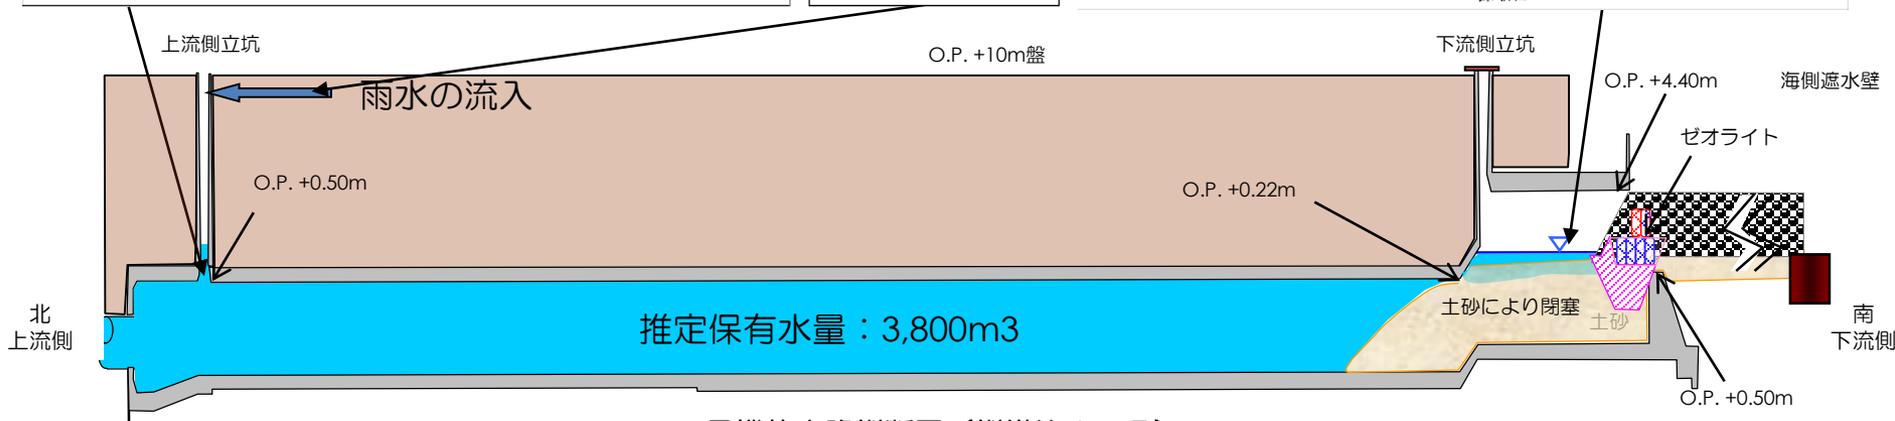
1号機放水路縦断図 (縦横比 1 : 5)

- 上流側立坑たまり水のセシウム137濃度は、昨年11月に7000Bq/L前後まで上昇したが、その後低下し、現在は1000Bq/L前後で推移。
- 下流側の溜まり水のセシウム137濃度には、上昇傾向は見られていない。当面監視を継続。
- 放水路浄化装置は停止中。

1号機上流側立坑流入水
(1号T/Bルーフレン
・T/B東側地表)
調査日: 14/10/6
Cs134: 420
Cs137: 1500
全β: 1400
H3: 9.9
(単位: Bq/L)

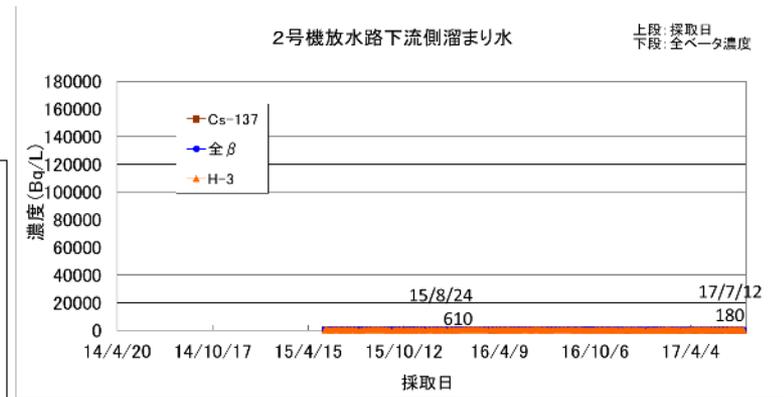
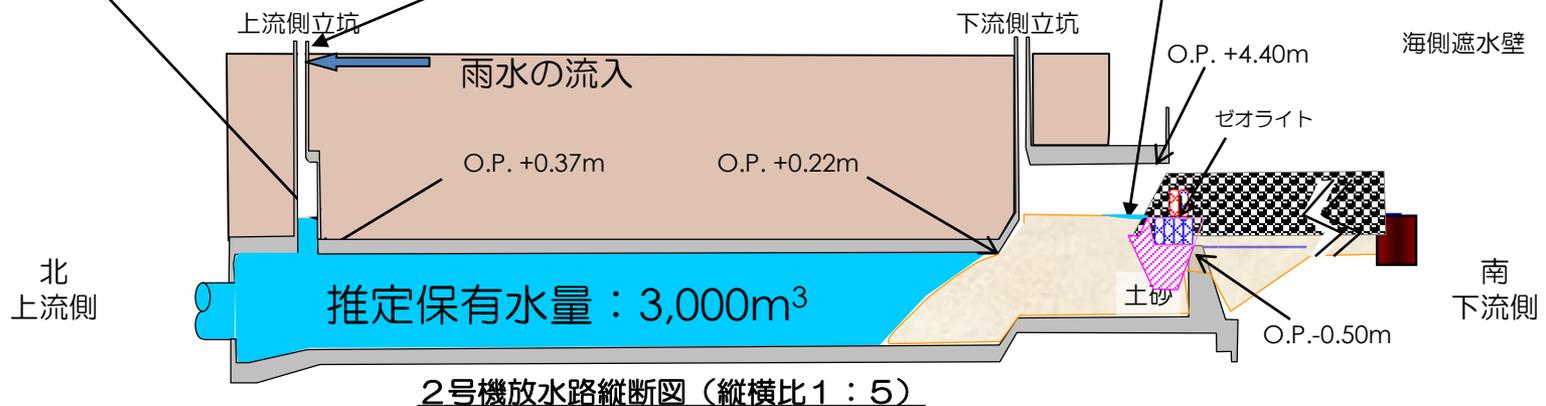
2号機放水路サンプリング結果

- 2号機放水路上流側立坑の溜まり水の全ベータ濃度は、2015年5月に上昇が見られたが、その後は、降雨時に一時的にセシウム濃度の上昇に伴って上昇する場合があるものの、現在は2,000~3,000Bq/L程度で推移。
- 6月2日には12,000Bq/Lに上昇したが、セシウム137濃度も6,400Bq/Lまで上昇しており、サンプリング直前に降った降雨による影響と考えられる。
- 下流側（放水口）の濃度は低濃度で、上昇は見られない。

2号機上流側立坑南側流入水
(3号T/Bルーフレン
・T/B東側地表)
調査日: 15/5/19
Cs134: 1,500
Cs137: 5,700
全β : 7,700
H3 : ND(110)
(単位: Bq/L)

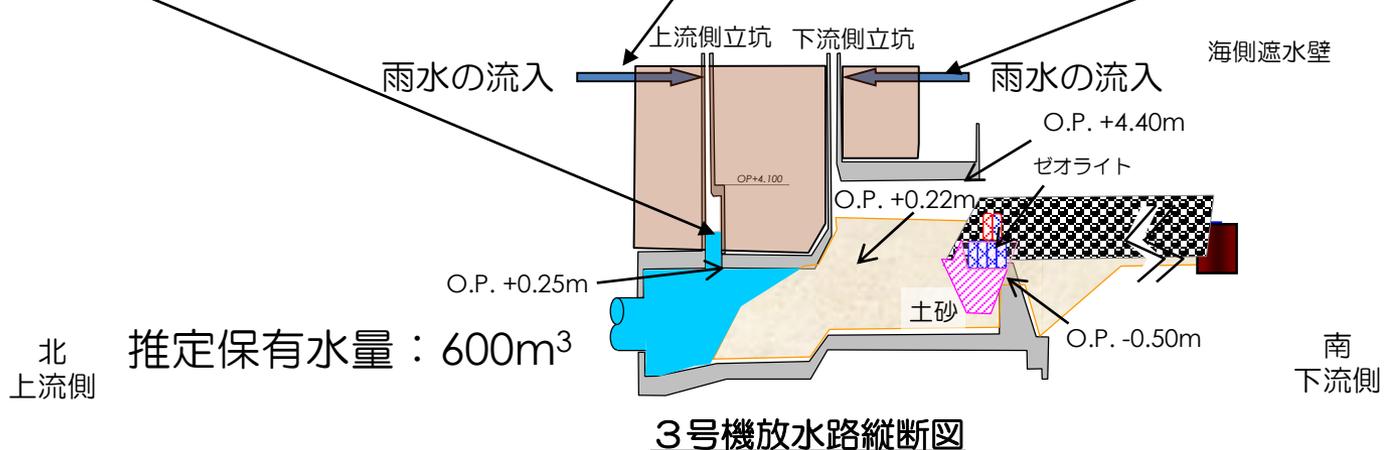
3号機放水路サンプリング結果

- 3号機放水路上流側立坑溜まり水のセシウム濃度は、降雨により若干の上下はあるものの、現在は1,000Bq/Lを下回る濃度で推移。
- 引き続きモニタリングを継続する。

3号機上流側立坑流入水
 (3号S/B1-7th L・T/B東側地表)
 調査日: 14/6/12
 Cs134: 1,400
 Cs137: 4,100
 全β: 4,800
 H3: ND(9.4)
 (単位: Bq/L)

3号機下流側立坑流入水
 (4号T/B建屋周辺雨水)
 調査日: 14/6/12
 Cs134: 1,000
 Cs137: 2,800
 全β: 3,900
 H3: 13
 (単位: Bq/L)

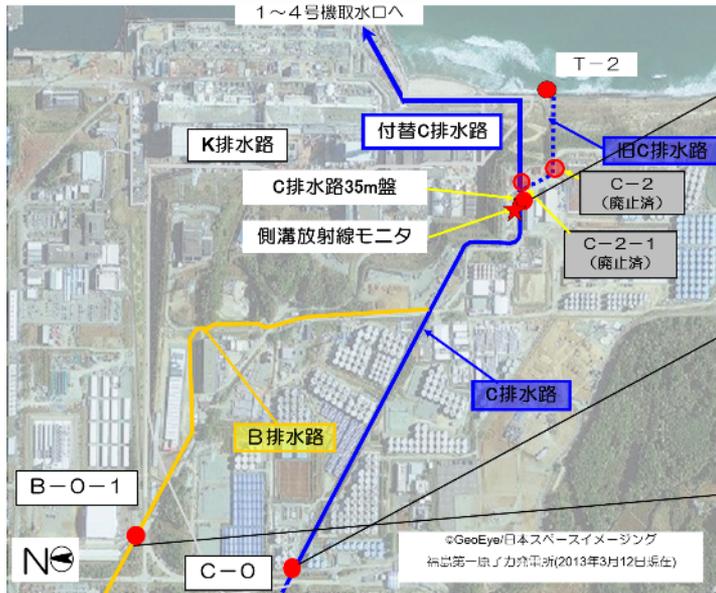
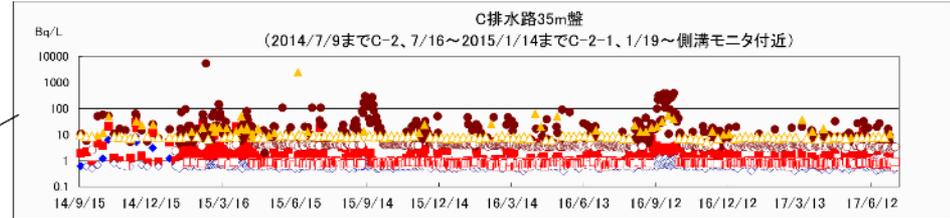
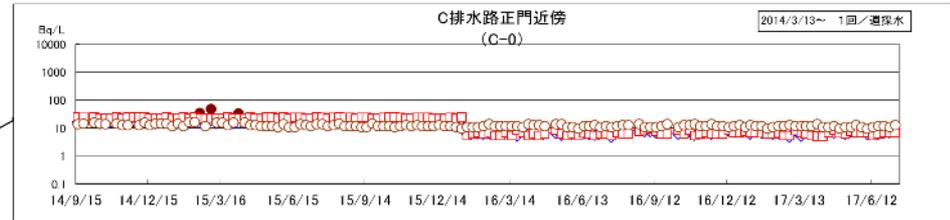
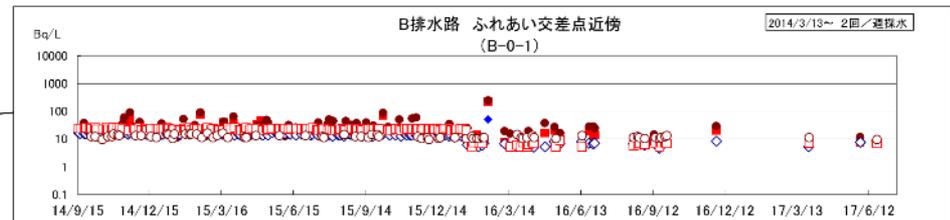
排水路の放射能濃度推移 (その1 BC排水路)

- 5月以降、降雨時に全β濃度の上昇が見られるが、30Bq/L程度に留まっている。

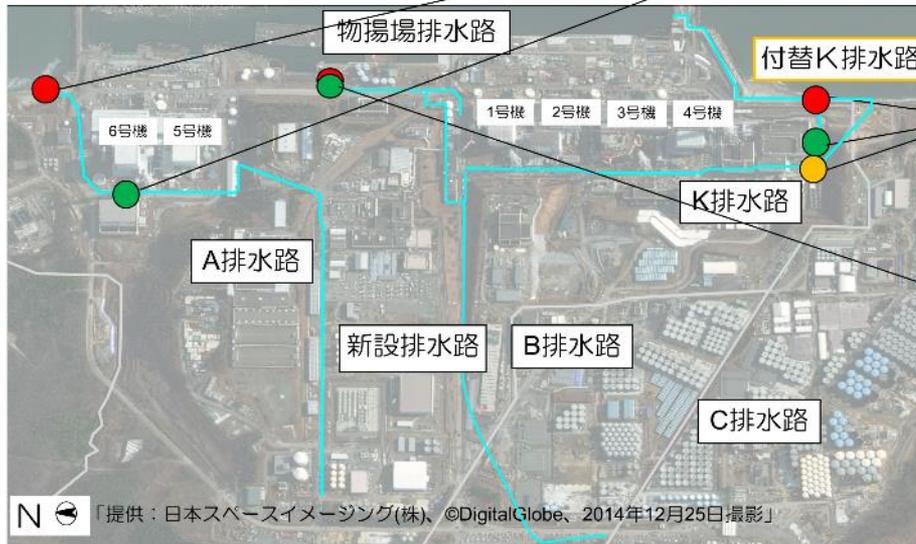
排水路の放射能濃度推移（その2 K排水路、A排水路、物揚場排水路） TEPCO

- 昨年11月以降、降雨時の一時的な上昇を除けば、K排水路のセシウム濃度は大きく低下。
- A排水路、物揚場排水路は、降雨時も上昇幅は小さく、概ね低濃度で推移。
- 引き続き、除染、フェーシング、清掃などの対策を継続。

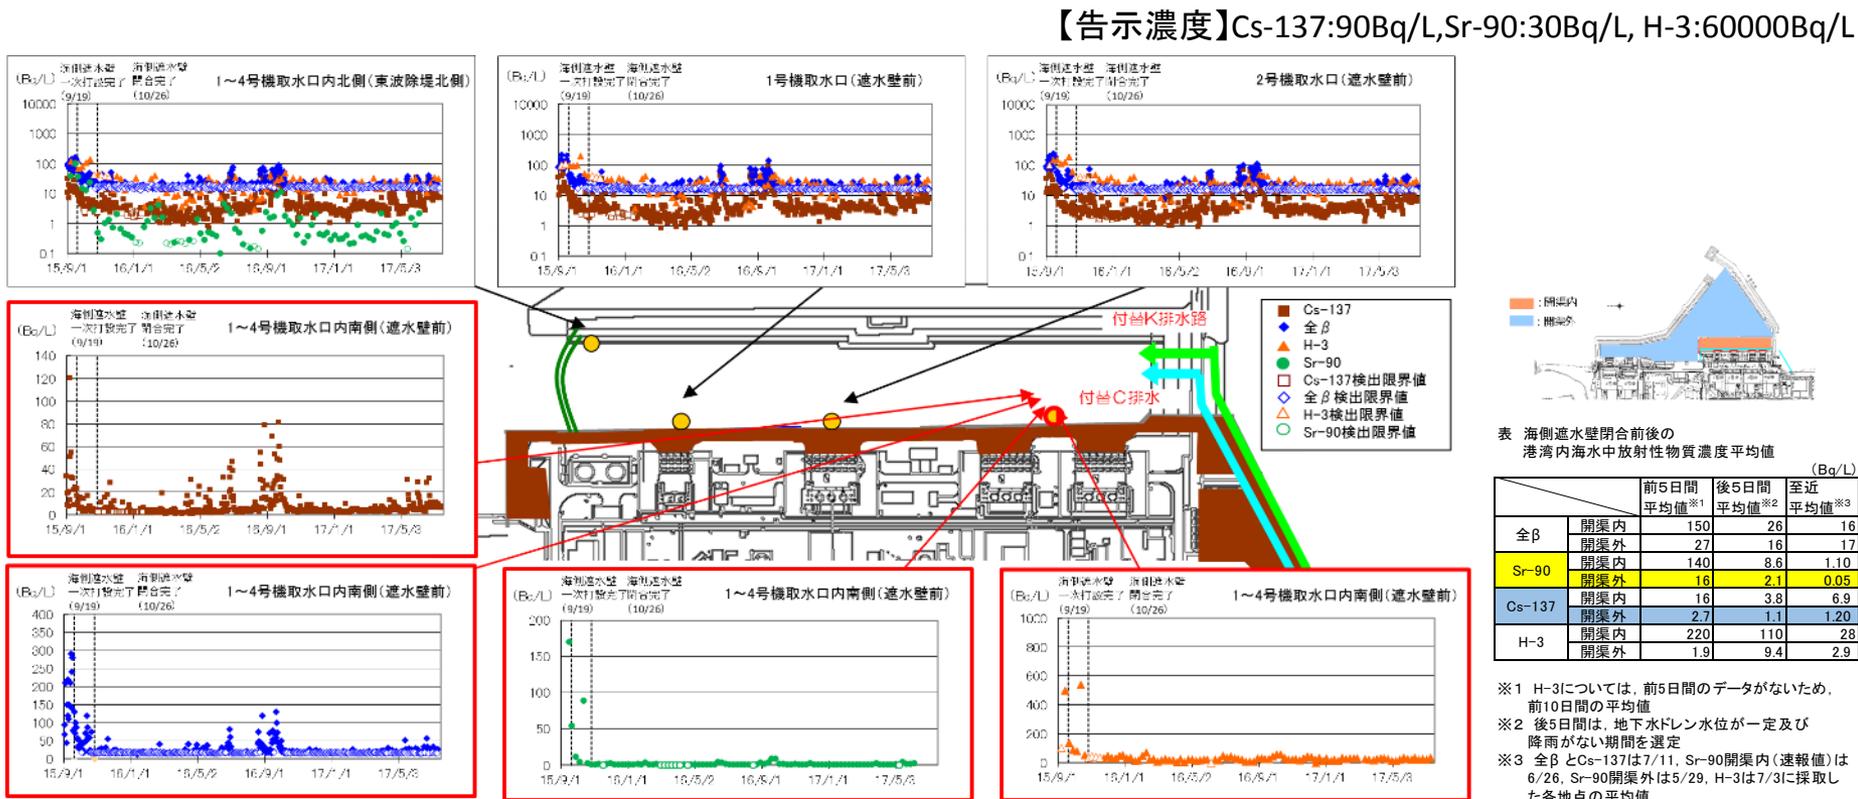
1～4号機取水口付近の海水サンプリング結果

- 海側遮水壁閉合以降、降雨等に伴い一時的な濃度上昇は見られるものの、放射性物質濃度低下が継続。

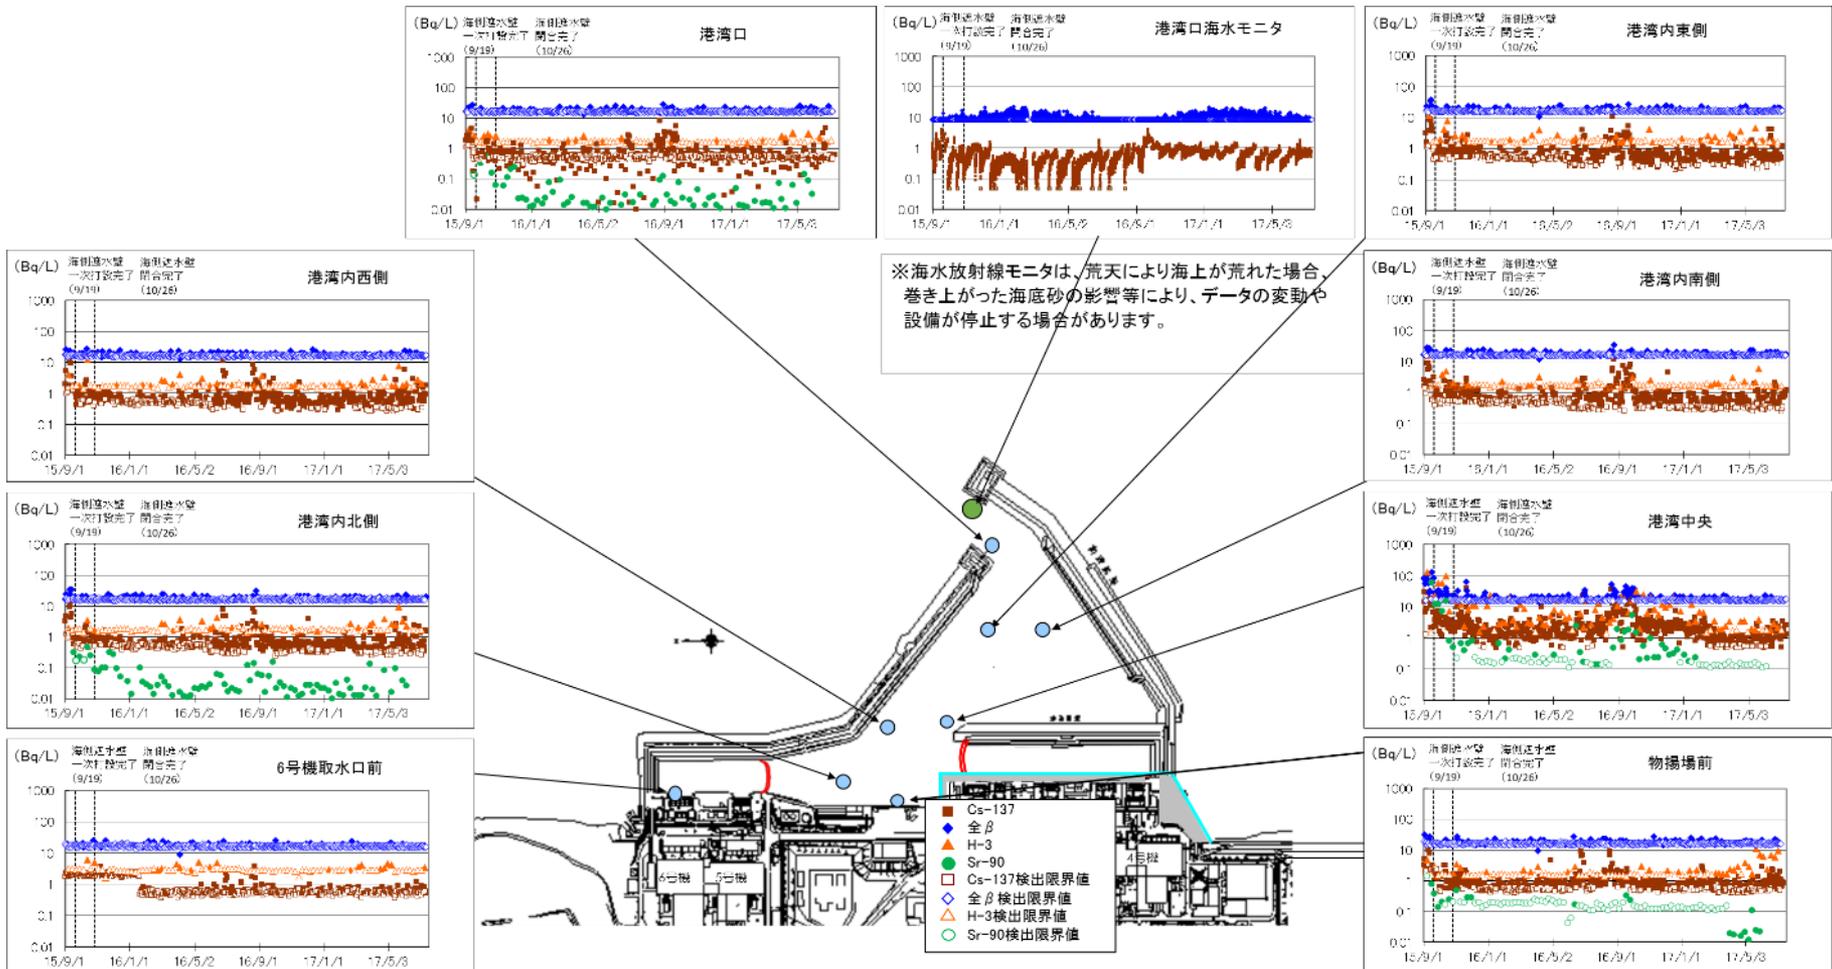
港湾内の海水サンプリング結果

- 1～4号機取水口付近同様、降雨時に一時的なセシウム濃度の上昇が見られるものの、海側遮水壁閉合以降、放射性物質濃度の低下状態が継続。

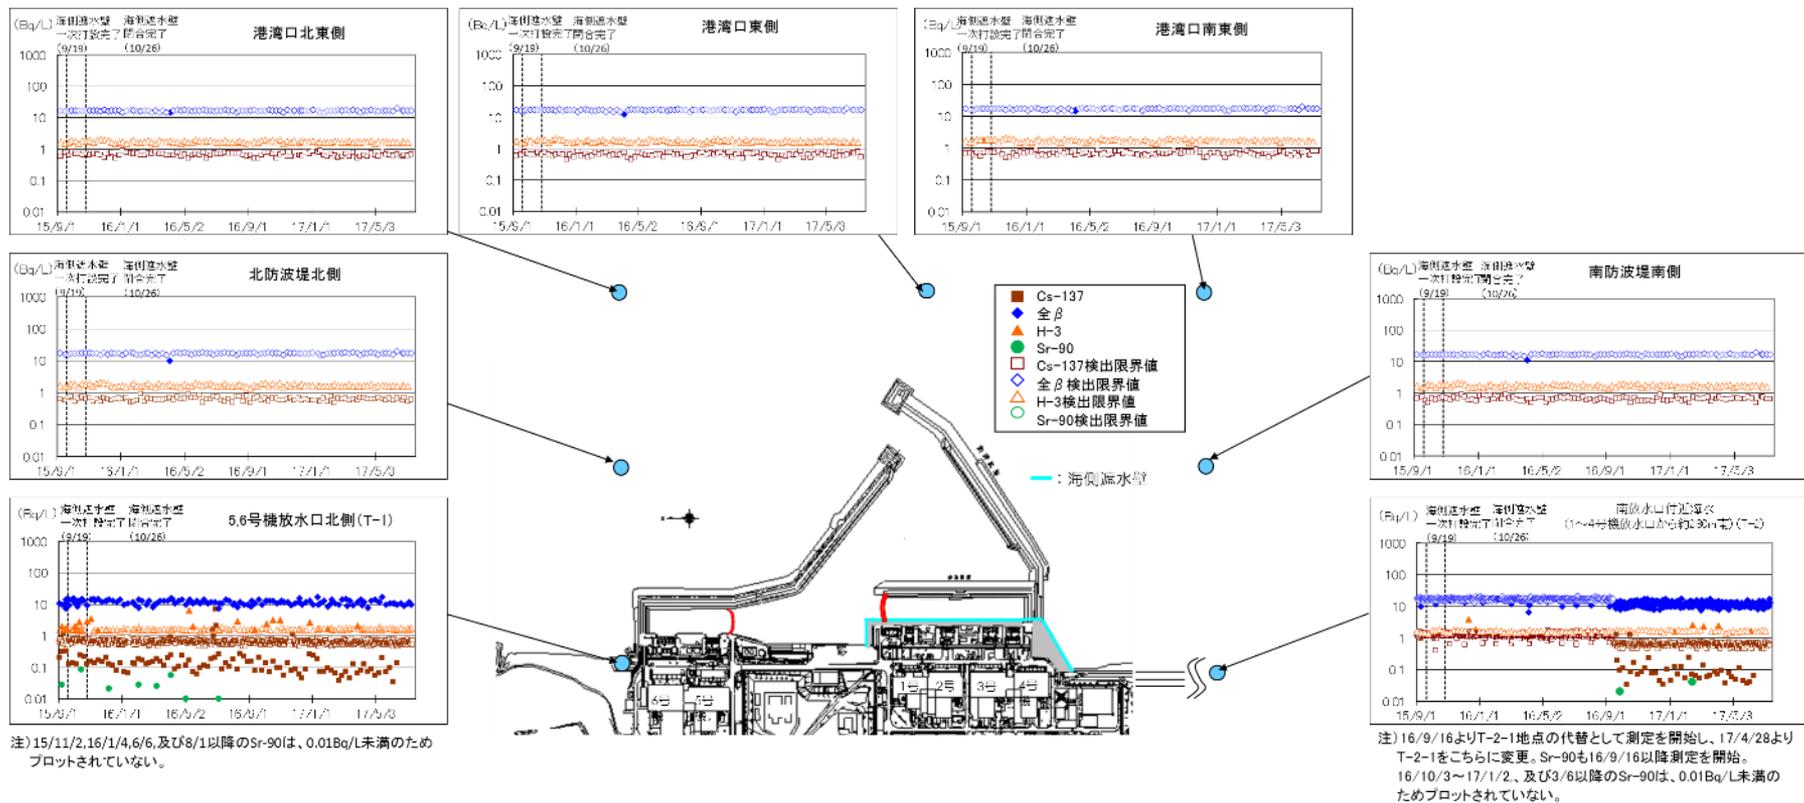
港湾外（周辺）の海水サンプリング結果

- 港湾外の各採取点は、従来より低濃度であり、ほとんどが検出限界未満を継続。

- ※ 海域における10Bq/L前後の全β放射能の検出は、海水中の天然カリウム（約12Bq/L）の影響を受けているものと考えられる。
- ※ 5, 6号機放水口北側（T-1）及び南放水口から約280m南（T-2）地点においては、セシウム137について、週1回詳細分析を実施。

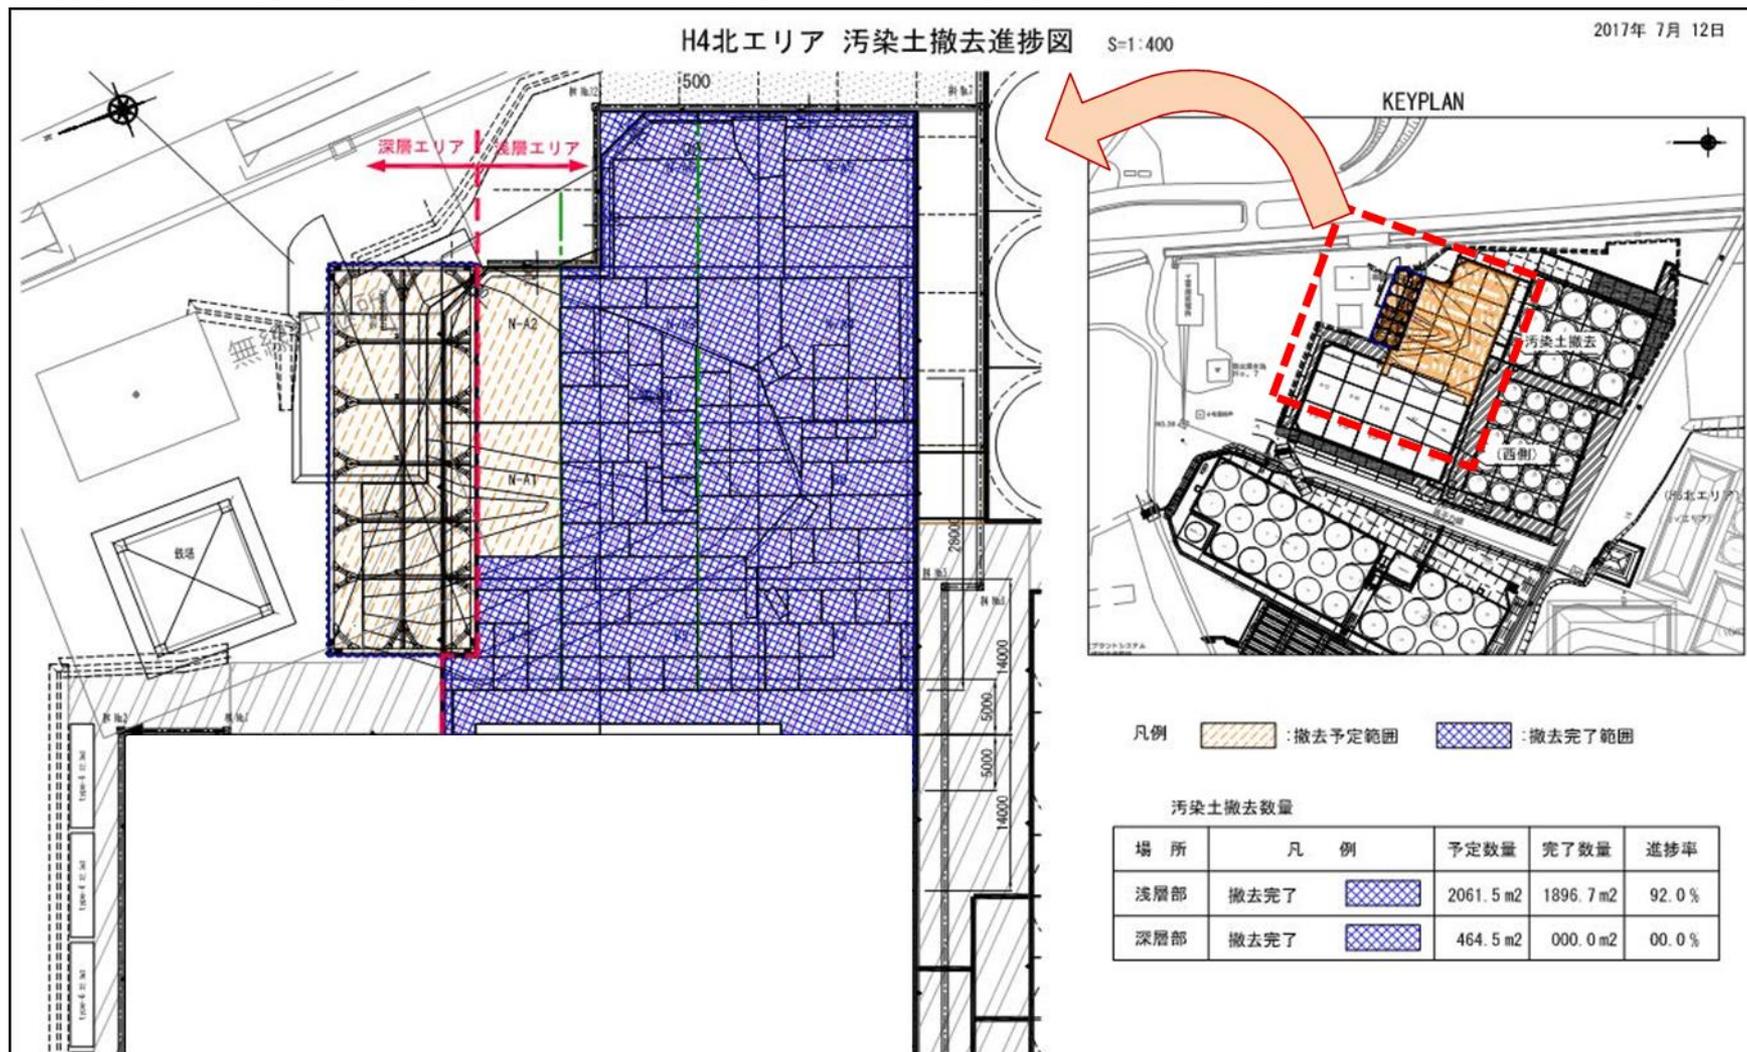
H4タンクエリアの土壌回収状況

- 2013年に漏えいがあったH4タンクエリア北側の土壌回収作業を、2017年3月6日より開始。
- 進捗状況については下記の通り。
- 浅層部は、概ね事前調査どおりの汚染状況であり深部への浸透は見られていない。

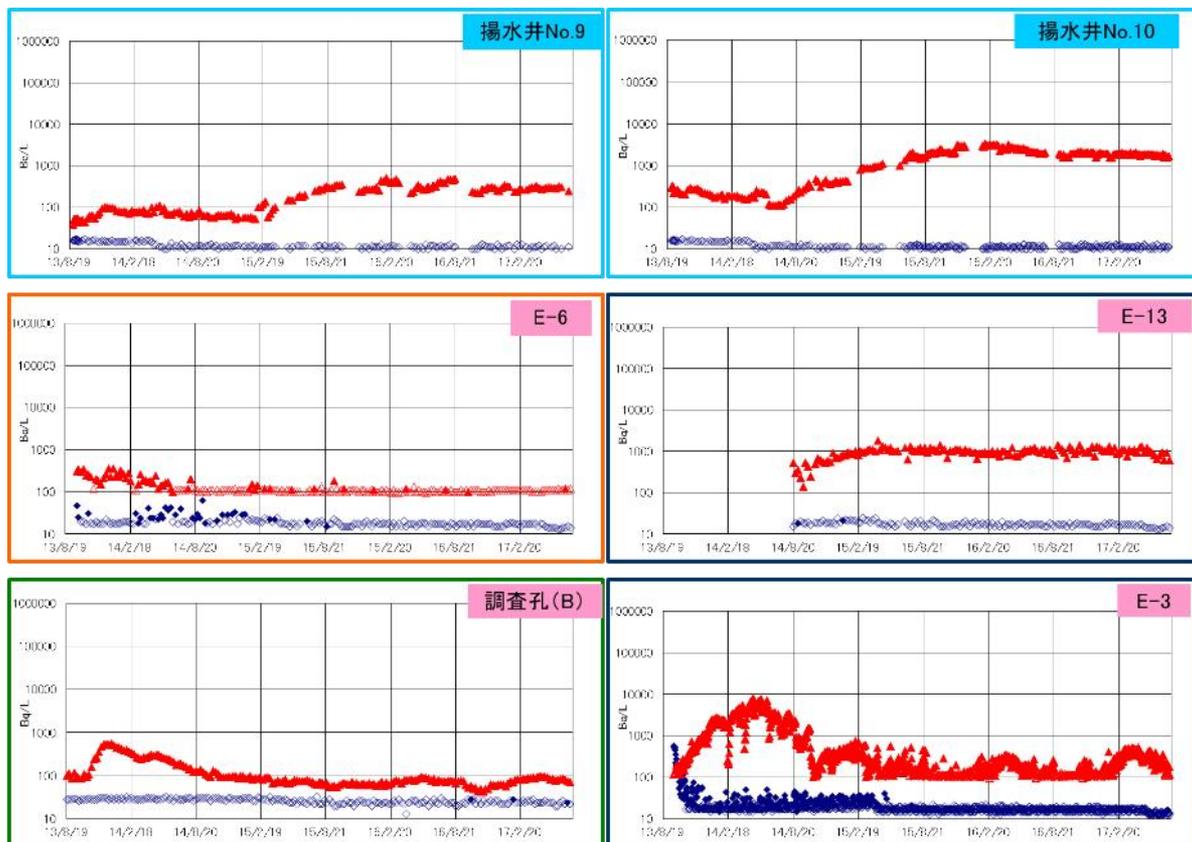
観測孔の放射能濃度推移 (H4タンクエリア北東側)

- 1月末以降、E-3のトリチウム濃度が若干上昇したものの、現在は低下傾向。
- その他の観測孔では、前回以降、変化はみられない。

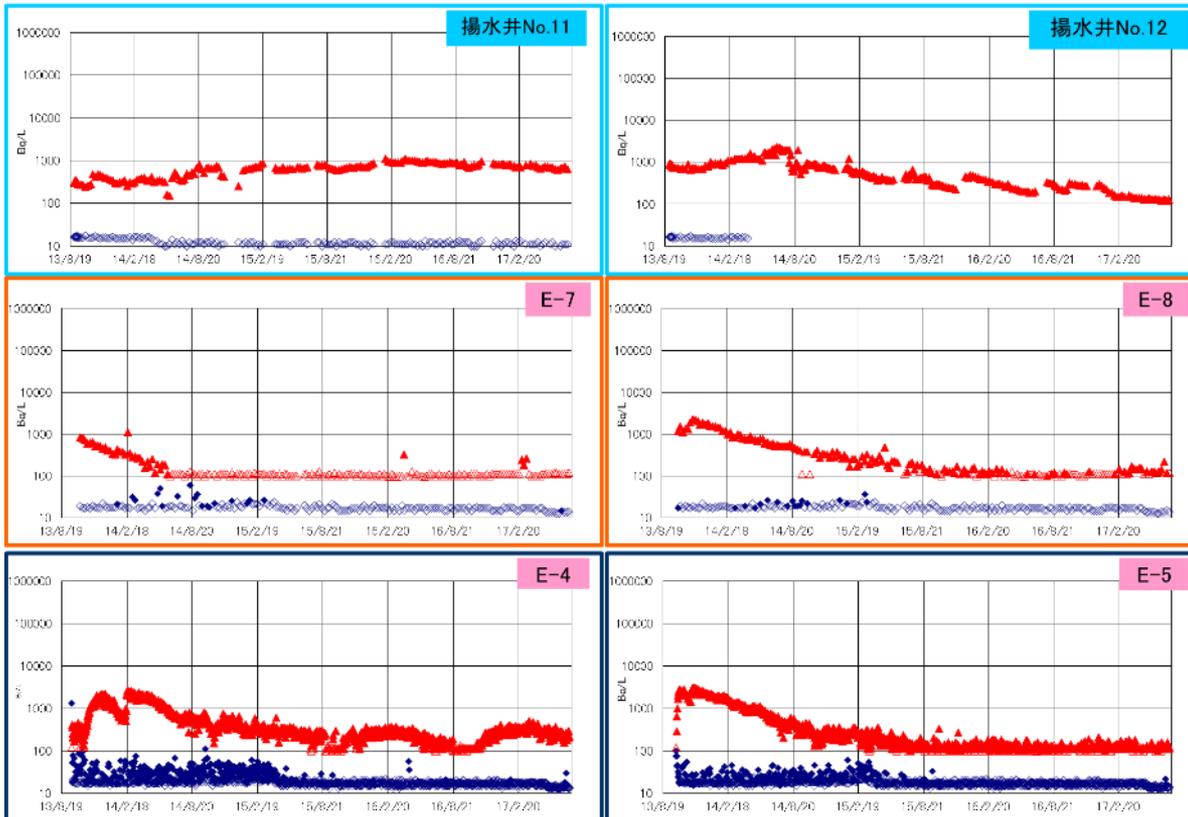
観測孔の放射能濃度推移 (H4タンクエリア南東側)

- 各観測孔の濃度は横這い状態。
- 全体の傾向に大きな変化はみられない。

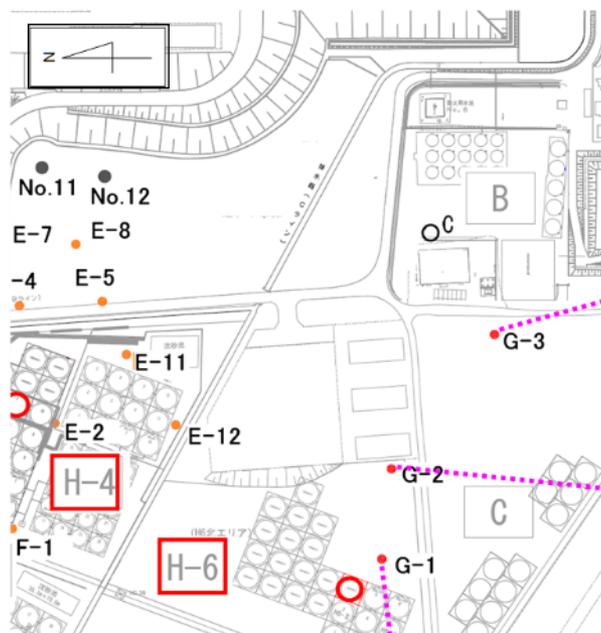
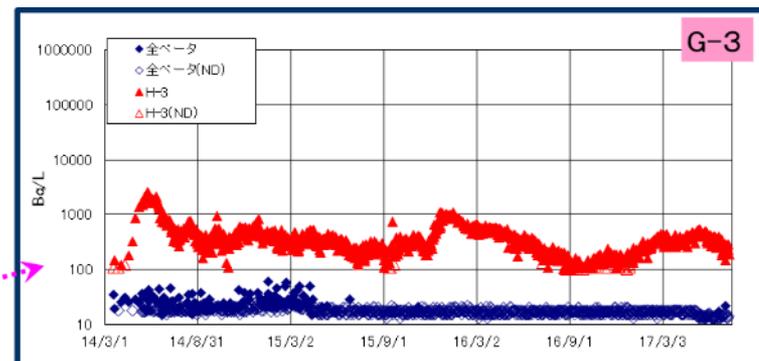
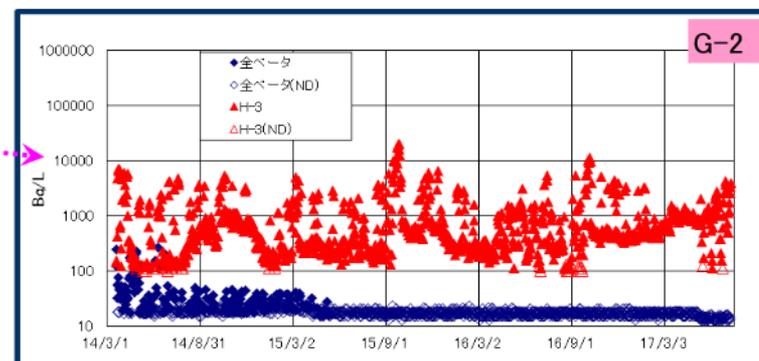
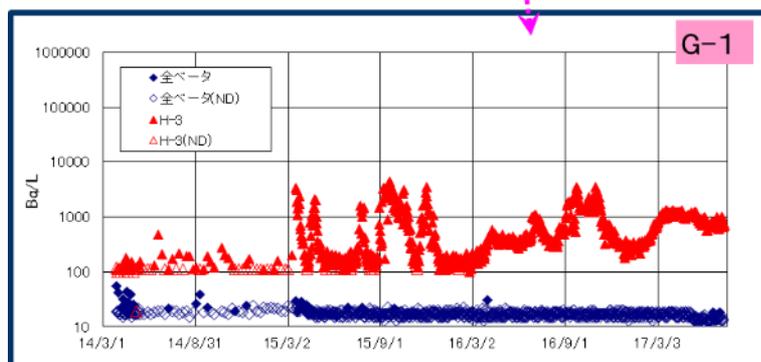
観測孔の放射能濃度推移 (H6タンクエリア周辺)

- トリチウム濃度は、1月以降、G-1、G-3で若干上昇が見られたが、現在は横這い状態。
- 全ベータ濃度は、いずれの観測孔も低濃度で変化は見られない。
- 引き続き監視を継続する。

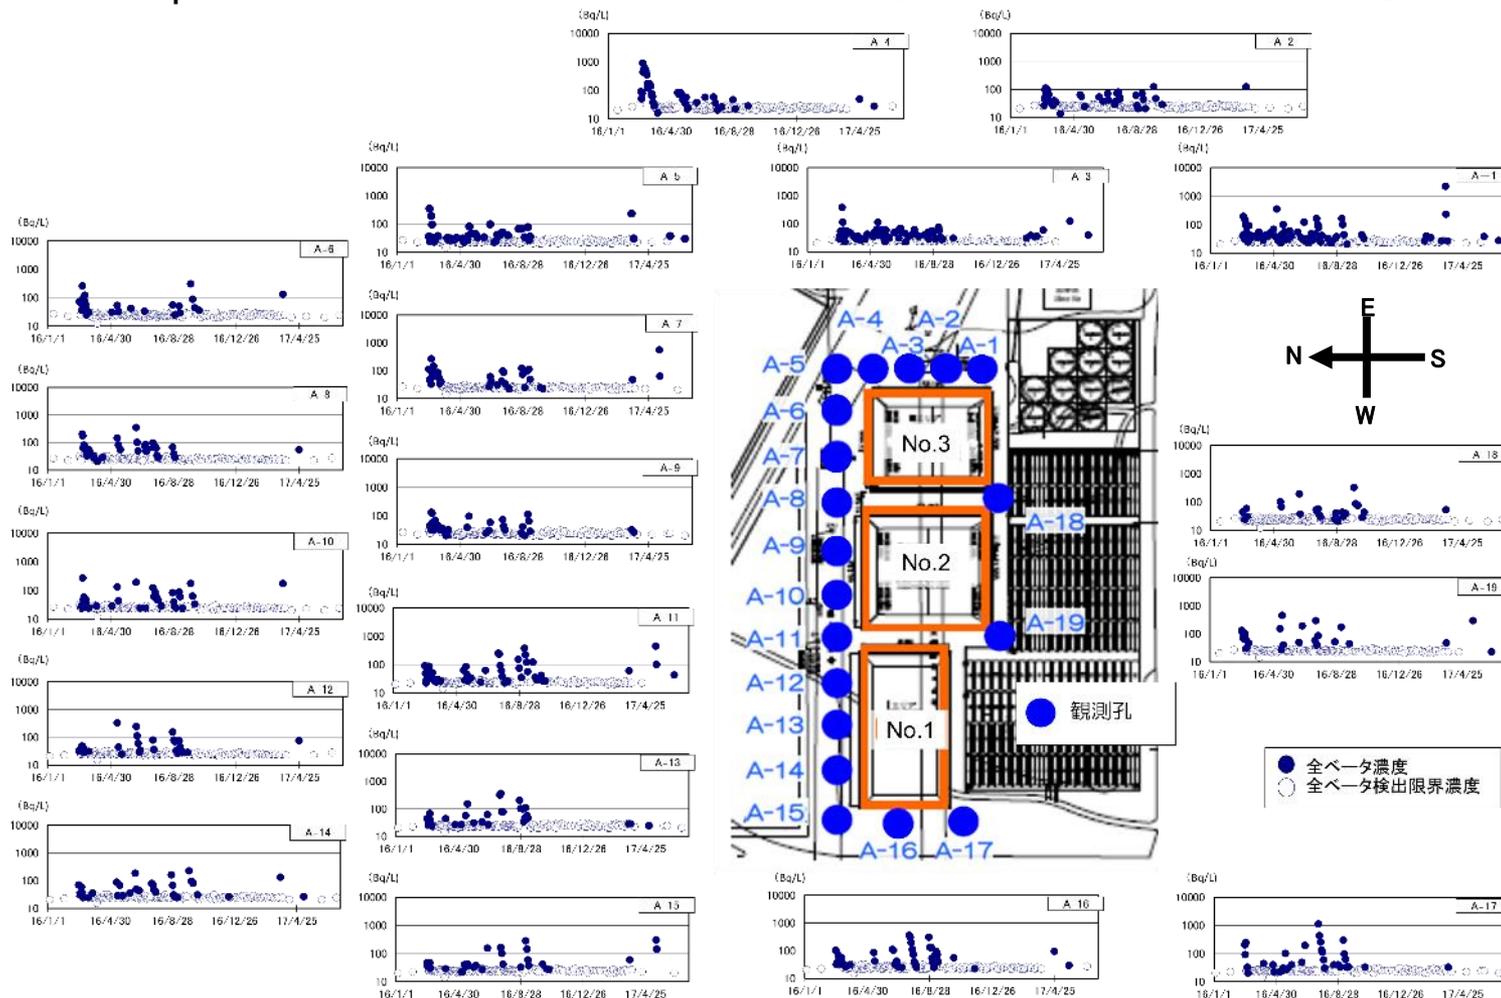
図 地下貯水槽No.1～3周辺観測孔の全ベータ濃度（2016年1月～）

- 地下貯水槽No.1～3の周辺観測孔については、4月より観測頻度を月1回に戻して監視を継続。4グループに分け、毎週4～5孔を採水、分析する。
- 5月以降も、全β濃度の検出は見られるが、連続して濃度が上昇するような傾向は見られない。

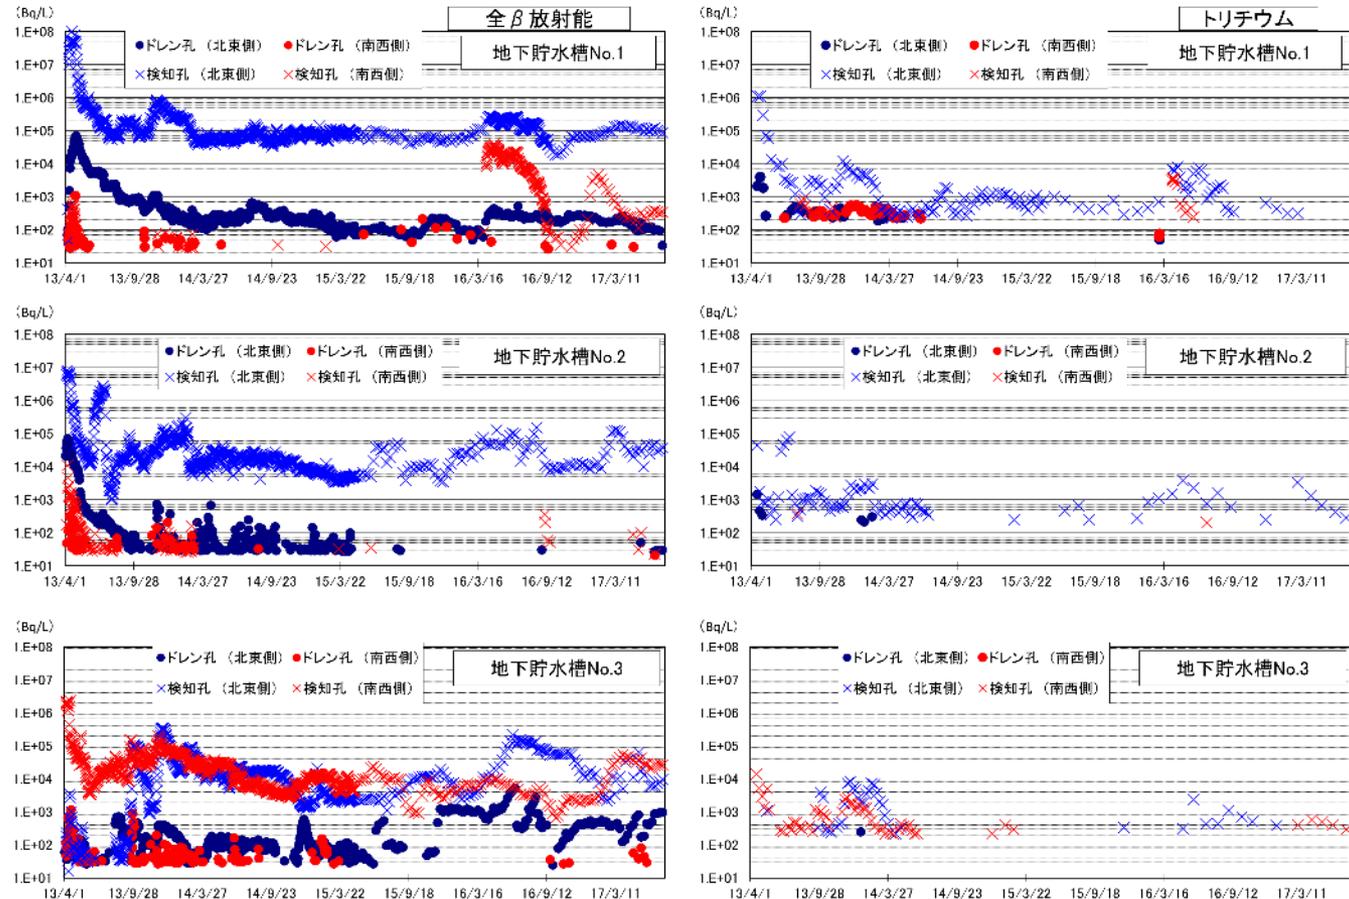
図 地下貯水槽No.1～3のドレン孔、検知孔の放射性物質濃度（2013年4月～）

- 昨年4/6に、地下貯水槽No. 1の南西側検知孔において全ベータ、トリチウム濃度が上昇したものの、その後もドレン孔の濃度に大きな変化は見られていない。
- 地下貯水槽No. 2では、北東側検知孔のみ変動がみられるが、ドレン孔に変化は見られない。

● 地下貯水槽No. 3でも、検知孔の全ベータ濃度に変動が見られたが、ドレン孔の濃度には大きな変化は見られない。

● 3月に地下貯水槽No.2の貯留水を移送し、地下貯水槽No.1～3にはほとんど残水の無い状態。

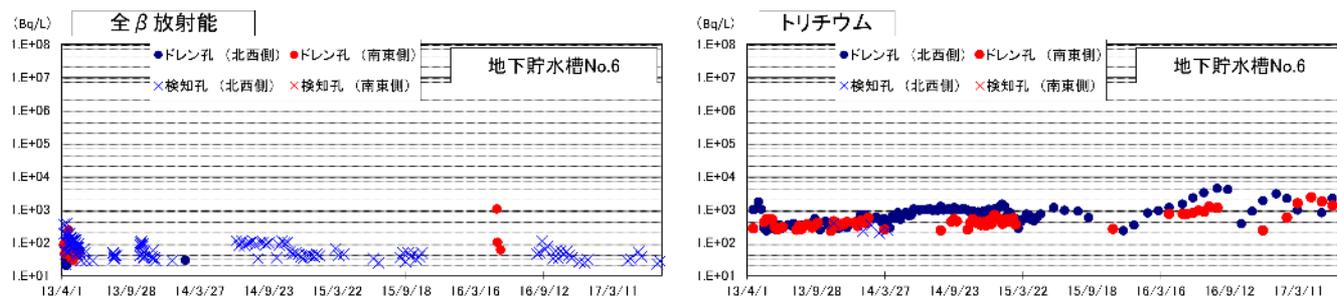
図 地下貯水槽No.6ドレン孔、検知孔の放射性物質濃度（2013年4月～） 注 検出された場合のみプロット

- 地下貯水槽No.6は、これまでに漏えいは確認されていないが、2013年の地下貯水槽No.1～3の漏えい時に一時的に汚染水を貯蔵したことから、周辺観測孔3箇所においてモニタリングを継続中。水抜きは完了済み。
- 4月21日のサンプリングにおいて、全ベータ放射能濃度を検出。翌日の再サンプリングで濃度の低下を確認。
- 5月、6月のサンプリングでは更に濃度が低下。
- 引き続きモニタリングを継続する。

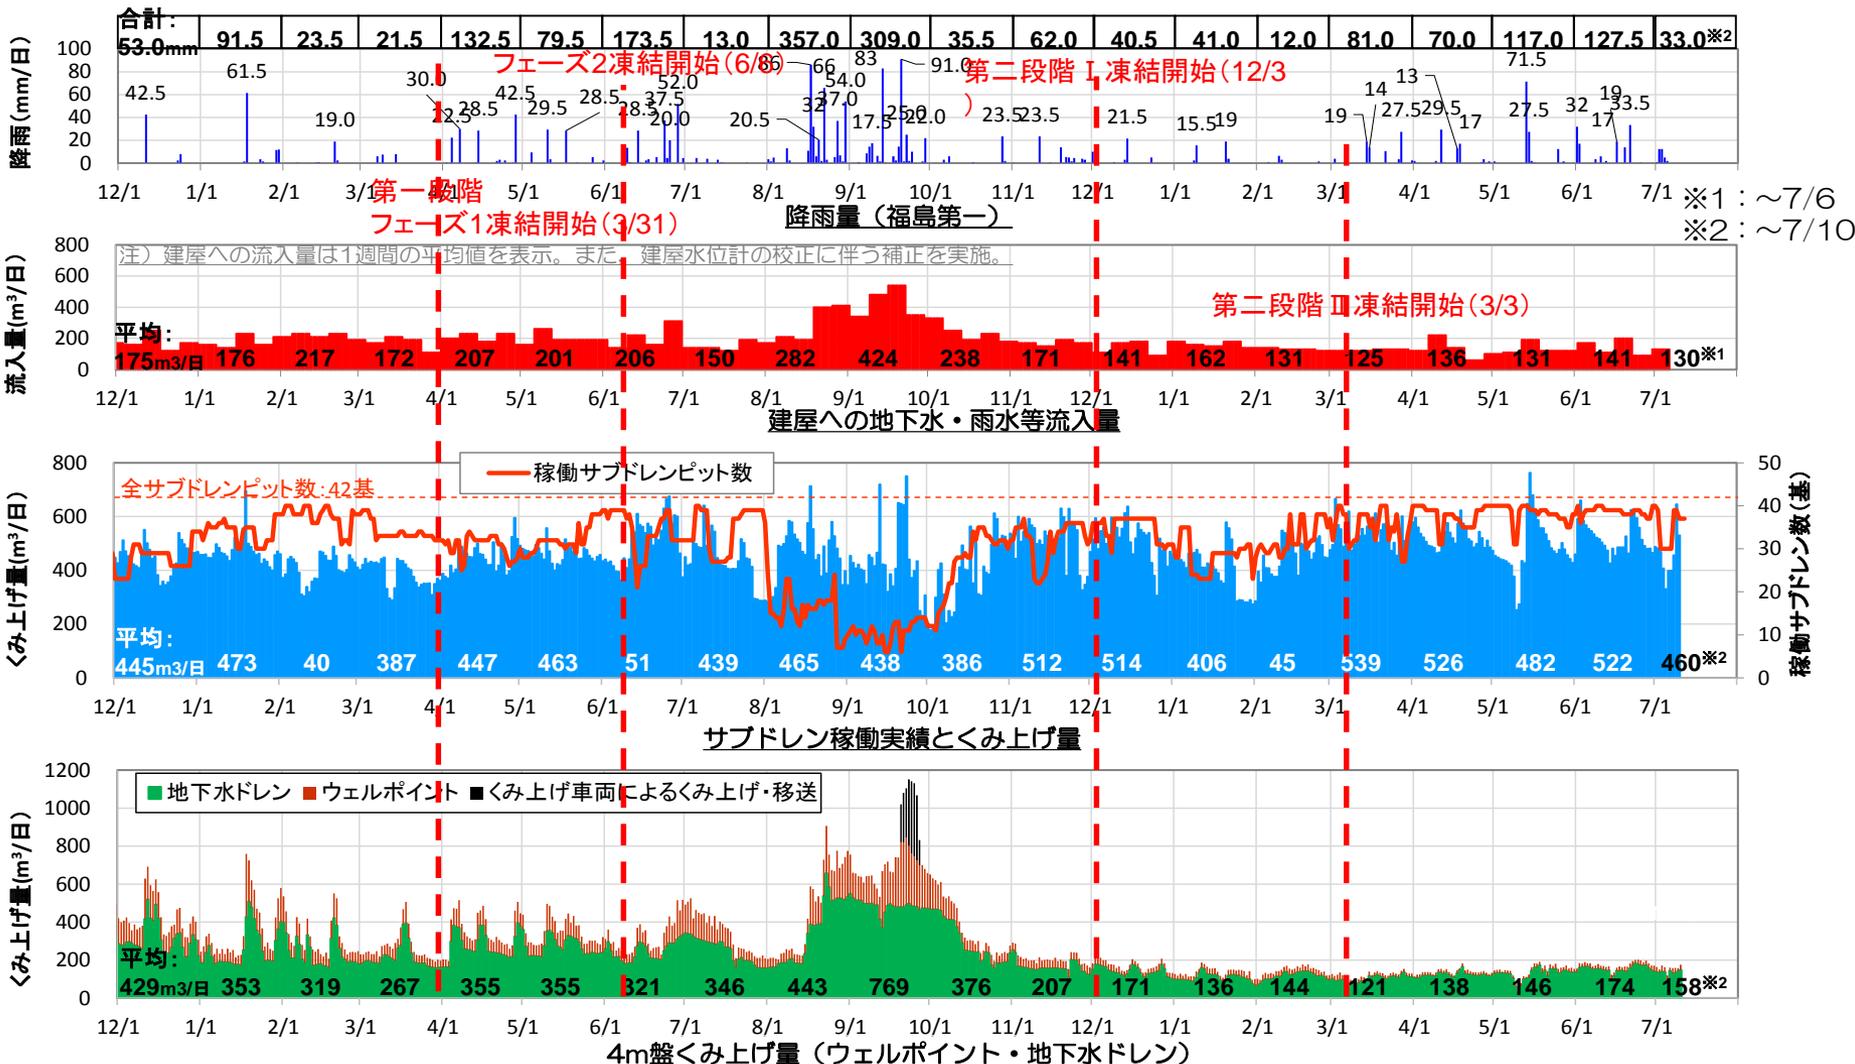
(3)-2-1. 1F降雨と建屋への地下水流入量・各くみ上げ量の推移

・建屋への流入量は、サブドレン稼働及び陸側遮水壁(山側)の凍結進展等により、120~130m³/日程度となっている。
 ・サブドレンのくみ上げ量は、昨年11月以降は500m³/日程度となっており、至近では稼働台数が多い状態を維持している。汲み上げ量は”降雨による増加→減少”を繰り返している。
 ・4m盤くみ上げ量は、昨年11月以降は低減した状態を維持しており、降雨後の一時的な増加は非常に小さくなっている。3月6日には既往最小くみ上げ量:85m³/日となった。

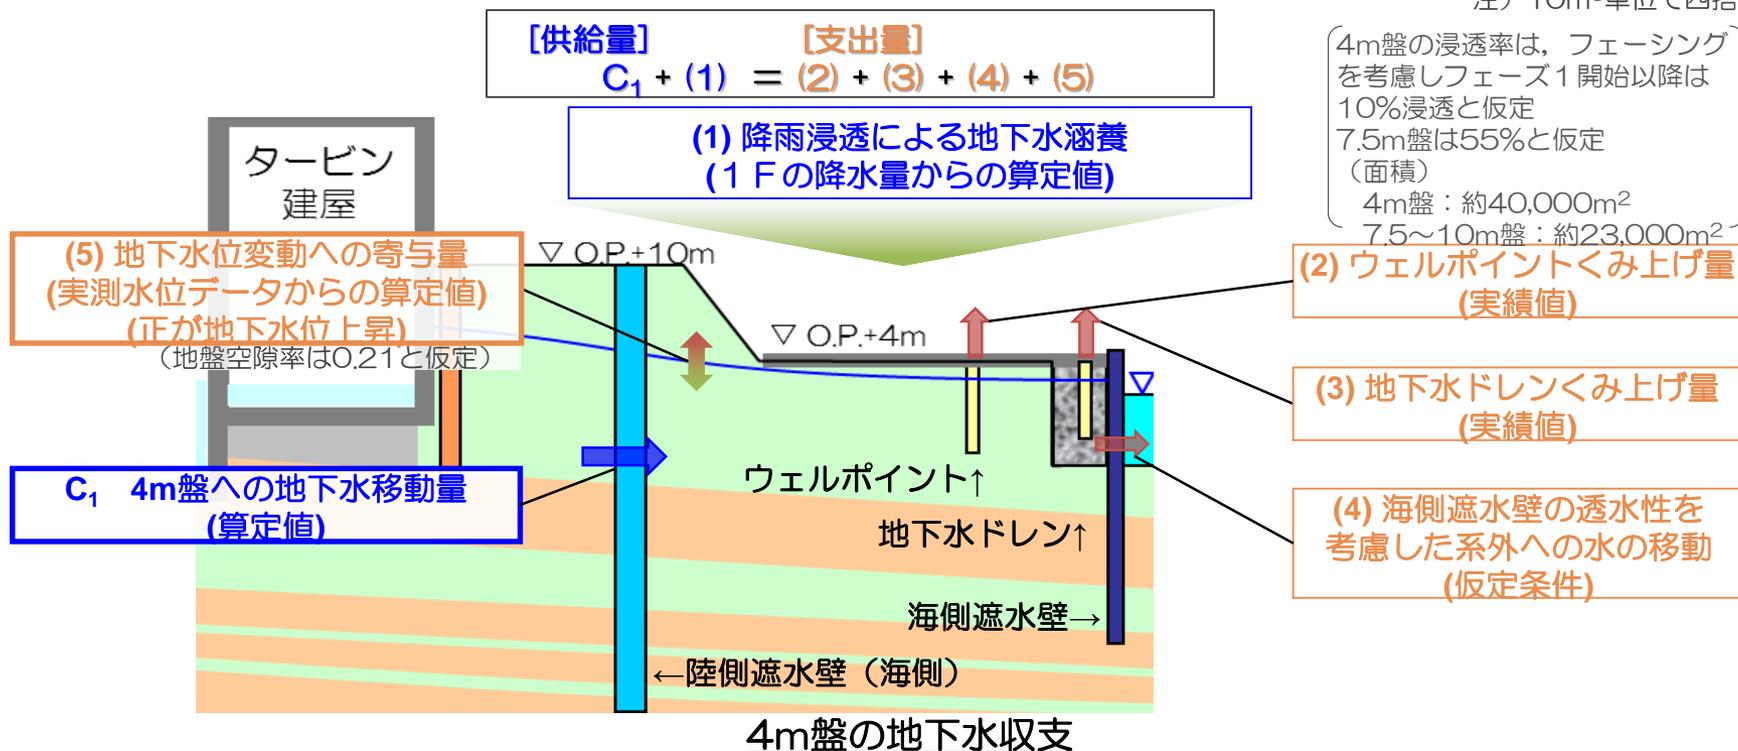
(3)-2-3. 凍結開始前と現状の4m盤の地下水収支の評価

- 凍結開始前と現状で4m盤の地下水収支の評価を比較すると、4m盤への地下水移動量は段々と減少している。
- 減少している要因は、雨水浸透防止策(フェーシング等)、サブドレン稼働、陸側遮水壁(海側)の閉合などの複合効果によるものと考えられる。
