資料 1 - 1

発電所内のモニタリング状況等について

2017年7月18日

東京電力ホールディングス株式会社

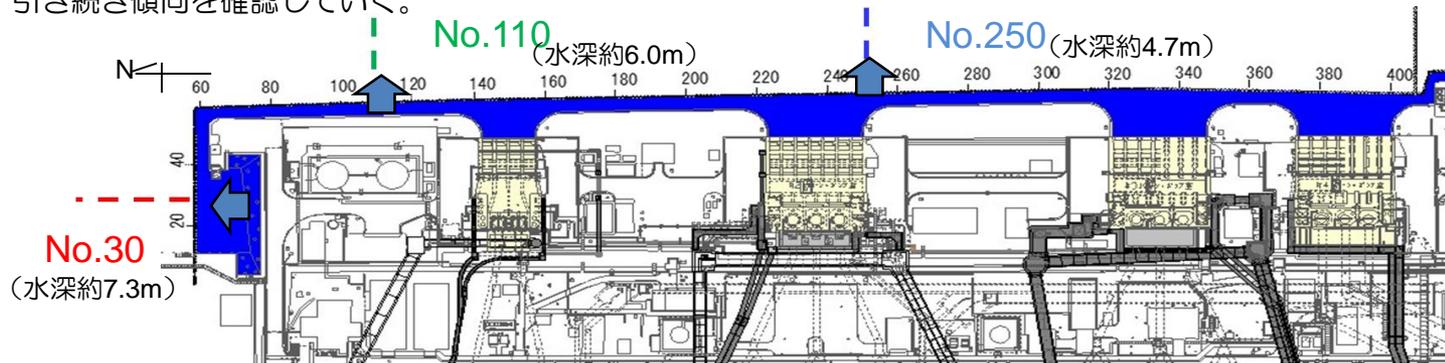
(3)-2.参考 鋼管矢板のたわみに伴う杭頭変位について

- たわみに伴い生じた鋼管矢板杭頭変位については、至近において顕著な変位増加は確認されておらず鋼管矢板の健全性に問題はないが、引き続き傾向を確認していく。

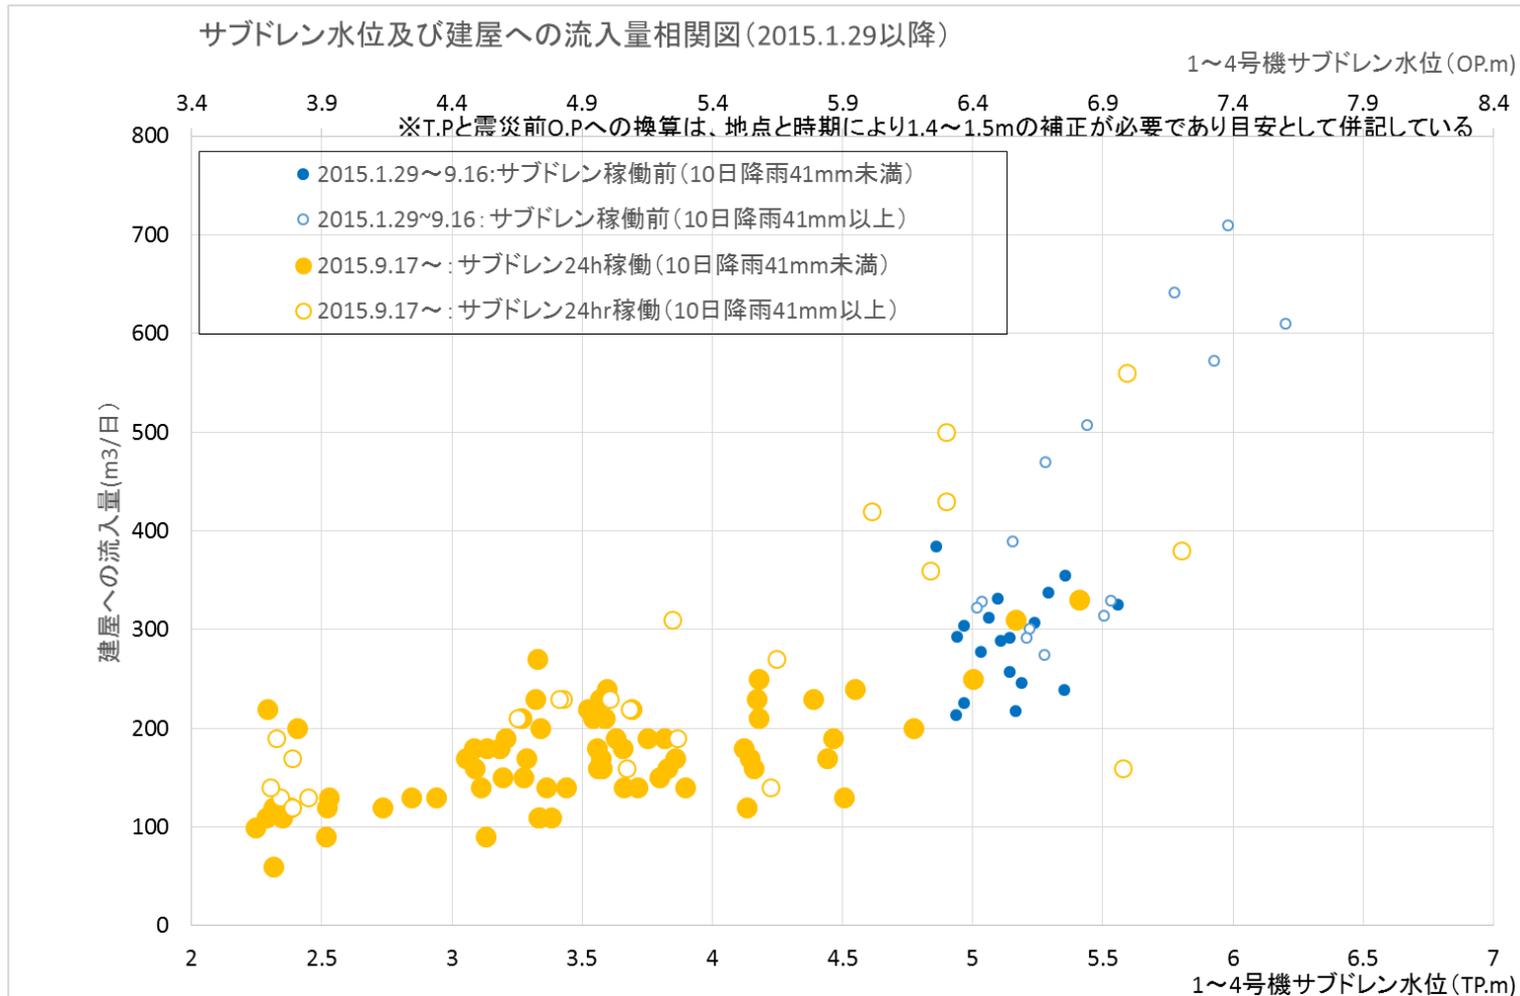
(3)-2.参考 サブドレン稼働後における建屋流入量評価結果（1-4号機サブドレン水位）

- 建屋への地下水流入量はサブドレンの水位と相関が高いことから、サブドレンの水位（全孔平均）でサブドレン稼働の影響を評価した。
- サブドレン稼働によりサブドレン水位がTP3.0mを下回ると、建屋への流入量も150m³/日を下回ることが多くなっている。

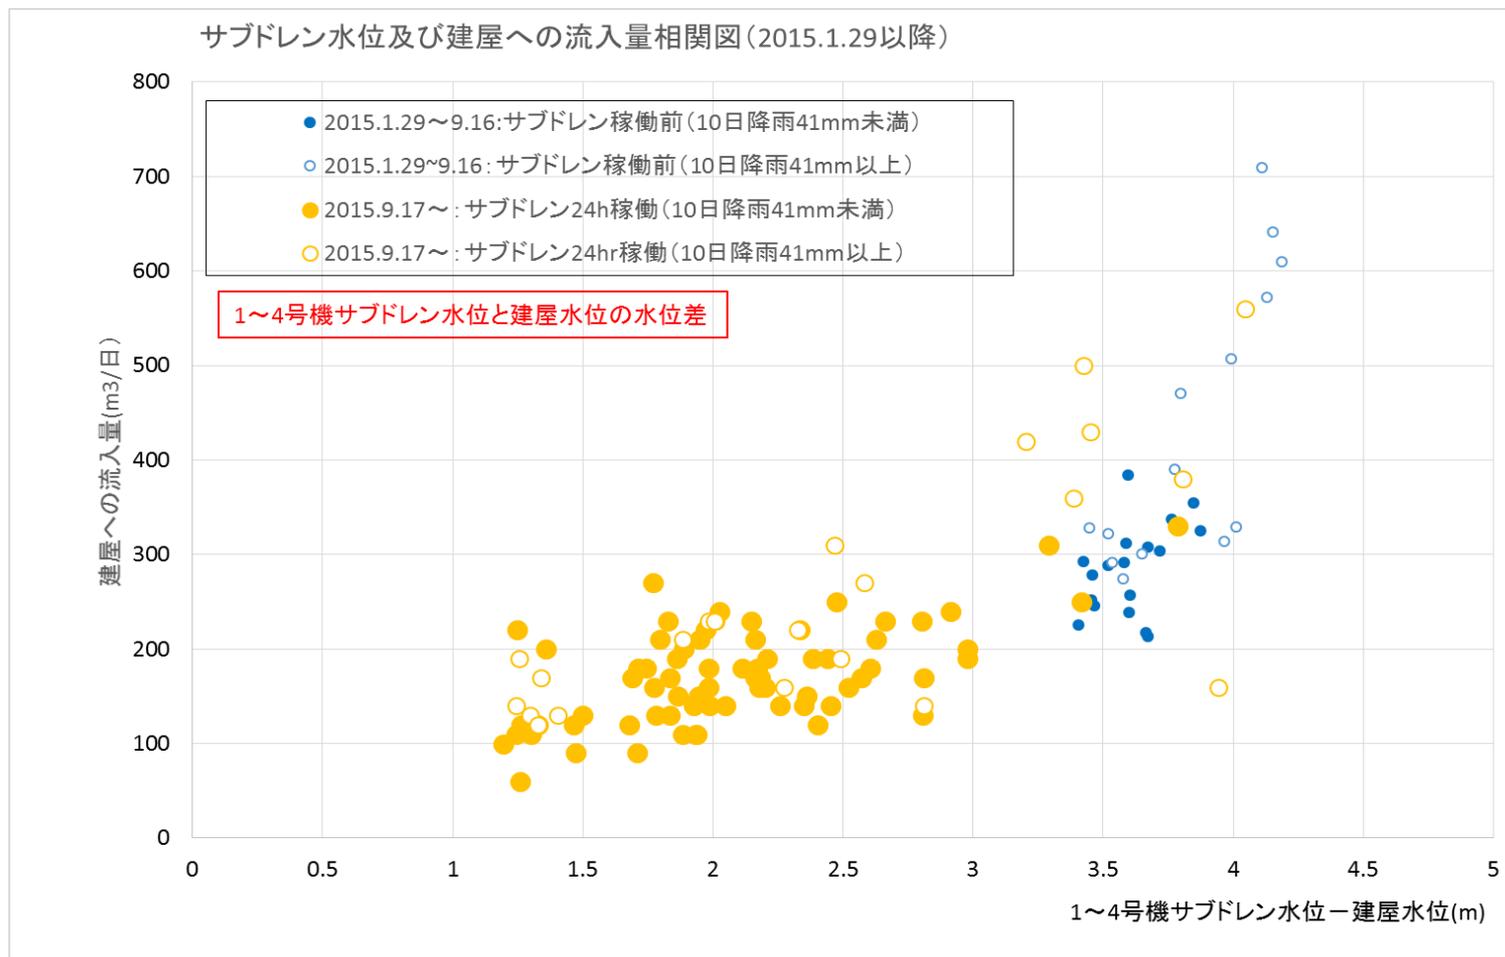
(3)-2.参考 サブドレン稼働後における建屋流入量評価結果 (サブドレン水位-建屋水位)

- 建屋への地下水流入量はサブドレンの水位－建屋水位とも相関が高いことから、サブドレンの水位(全孔平均)－建屋水位でサブドレン稼働の影響を評価した。
- サブドレン稼働により水位差が1.5mを下回ると、建屋への流入量も150m³/日を下回ることが多くなっている。

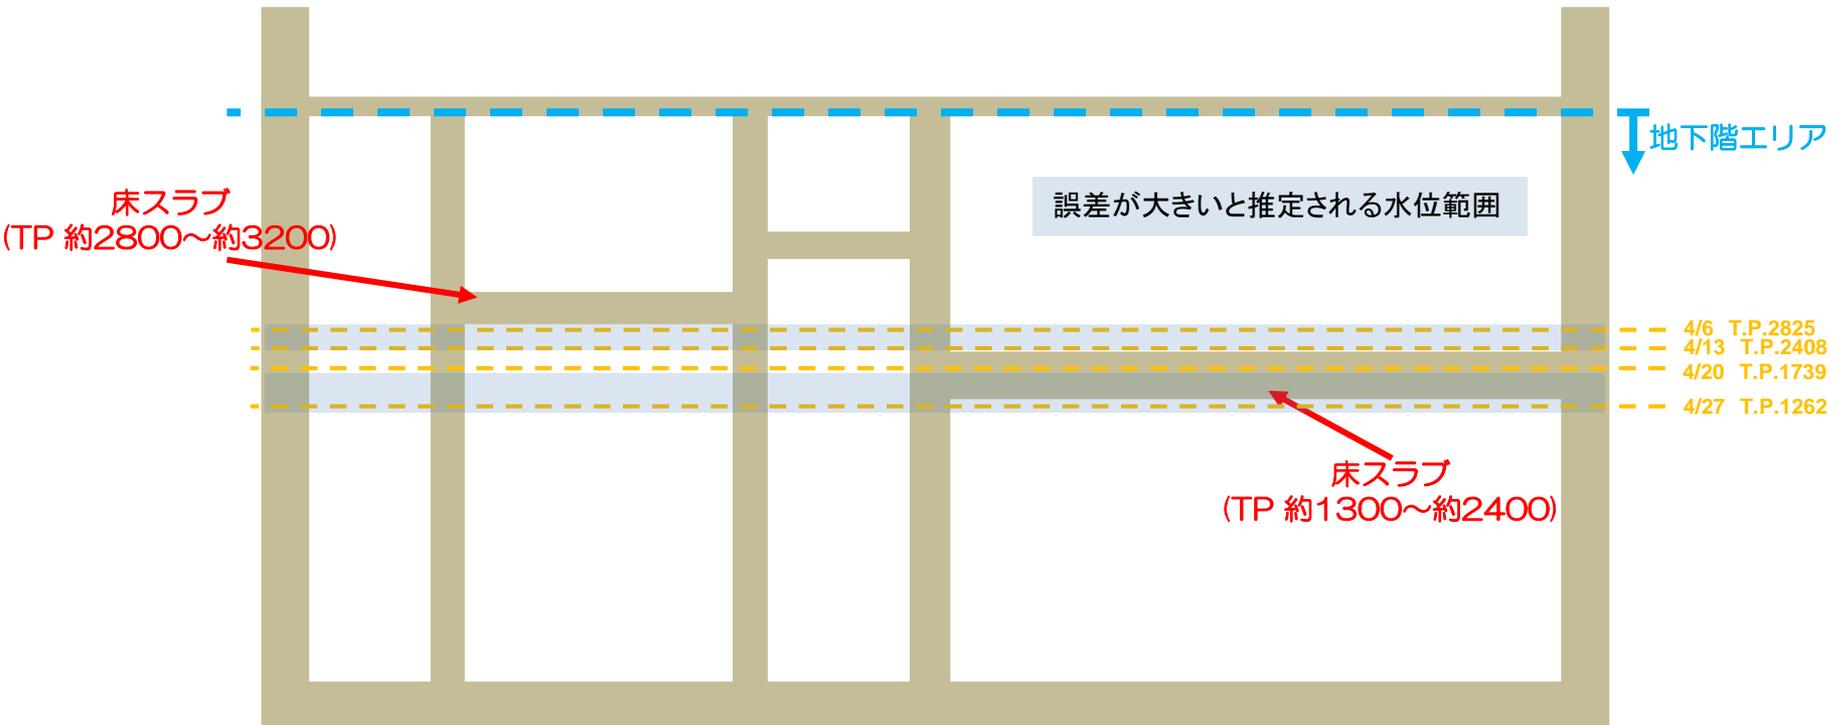
プロセス主建屋地下階 イメージ断面図

- 水が滞留する地下階エリアに異なるTPに厚さの異なる床スラブが存在
